Budynek mieszkalny

BOGATYŃA MARKOCICE

ul. Główna nr 26

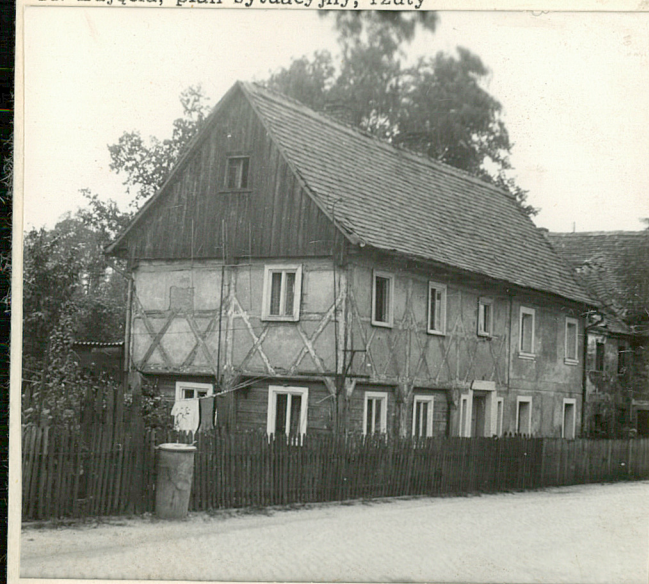
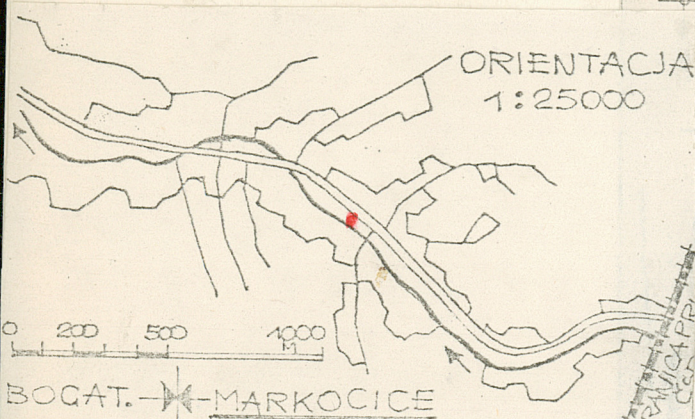
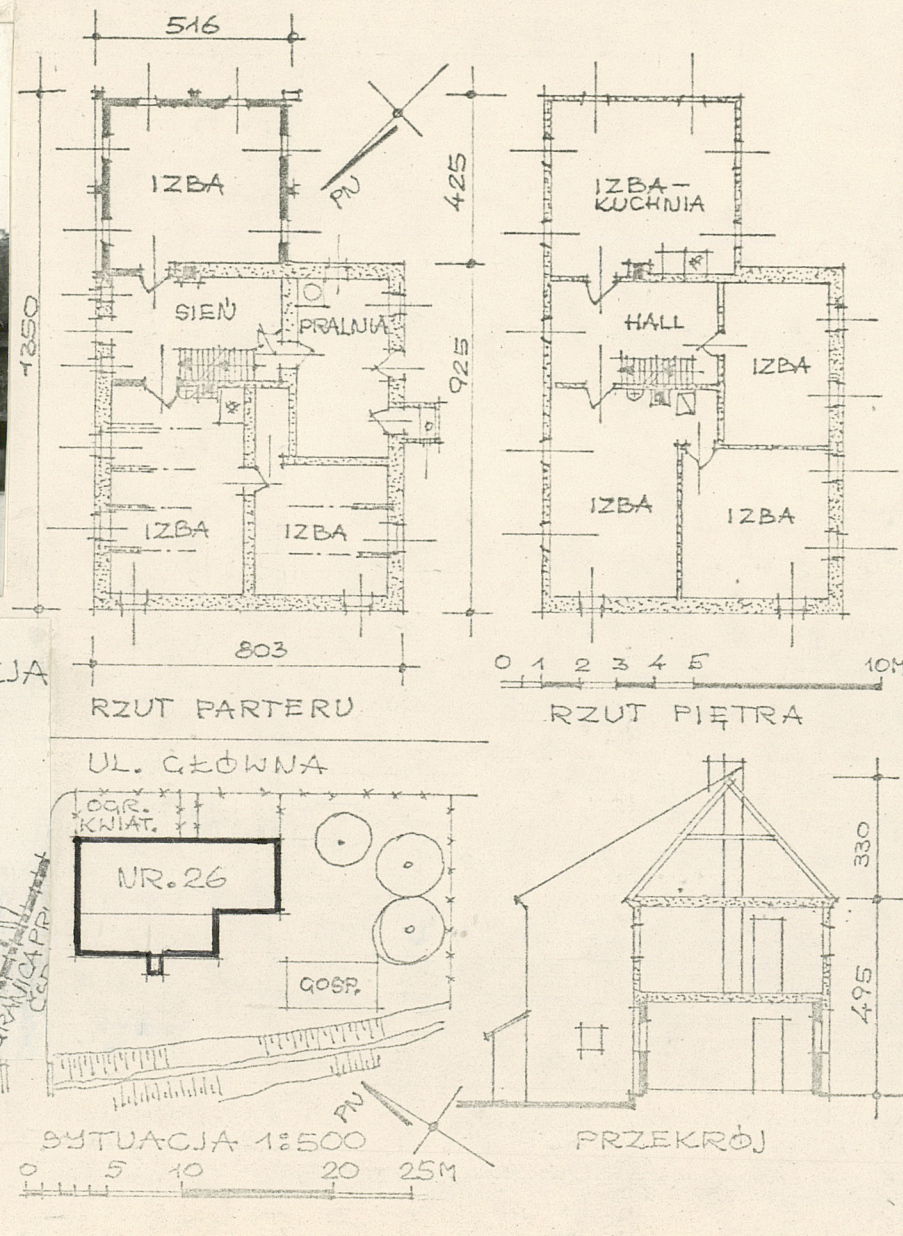
11. Zdjęcia, plan sytuacyjny, rzuty

14. Kubatura	15. Powierzchnia użytkowa	16. Przeznaczenie pierwotne	17. Użytkowanie obecne
582 m ³	121,50 m ²	dom tkacza wiejskiego	mieszkalne
18. Prace budowlane i konserwatorskie, ich przebieg i dokumentacja		<p>19. Stan zachowania (fundamenty, ściany zewnętrzne, ściany wewnętrzne, sklepienia, stropy, konstrukcje dachowe, pokrycie dachu, wyposażenie i instalacje)</p> <p>Ściany fundamentowe oraz ściany murowane parteru i piętra bez spękań lub odkształceń. Zrąb i drewno szkieletu lokalnie porażone przez owady. W wyniku remontu przeprowadzonego prawdopodobnie w okresie międzywojennym dokonano częściowo sztukowania uszkodzonych słupów oraz zastąpienie jednego z nich murem z cegły. Część pld.-wschodnia bud. pochodzi z końca XIX w.</p> <p>Więźba bez odkształceń, pokrycie z brakującymi dachówkami. Rynny i rury spustowe znajdują się w dobrym stanie.</p> <p>Wnętrza dobrze utrzymane, ze śladami bieżących remontów i drobnych modernizacji. Stolarka w większości niedawno wymieniona nie wykazuje uszkodzeń.</p> <p>Instalacje są czynne, w dobrym stanie.</p>

20. Najpilniejsze postulaty konserwatorskie			
Naprawić pokrycie dachowe, drewno więźby, szkieletu i zrębu zabezpieczyć środkami owadobójczymi.
