1. Obiekt
KLASZTOR AUGUSTIANOW-EREMITOW, OB. BUDYNEK POMOCNICZY.

3. Miejscowość
DZIERŻONIÓW

4. Adres ob. GARNCARSKA 16
ul. Hempla 16

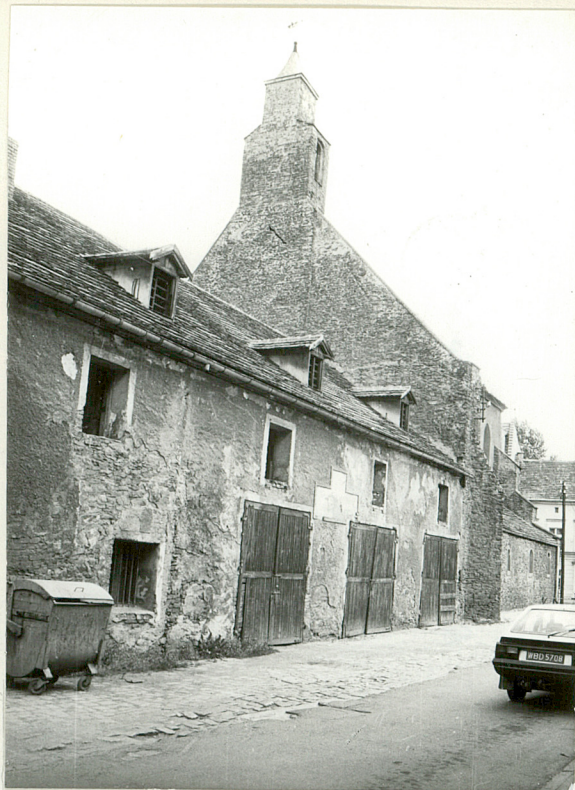
5. Elewacja pd. - w kierunku
wsch.

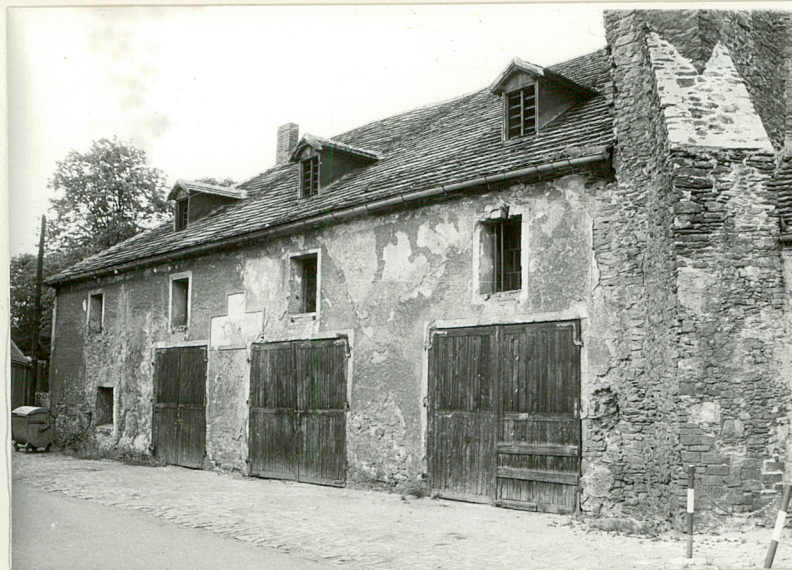
6. Elewacja pd. - widok w kierunku zach.

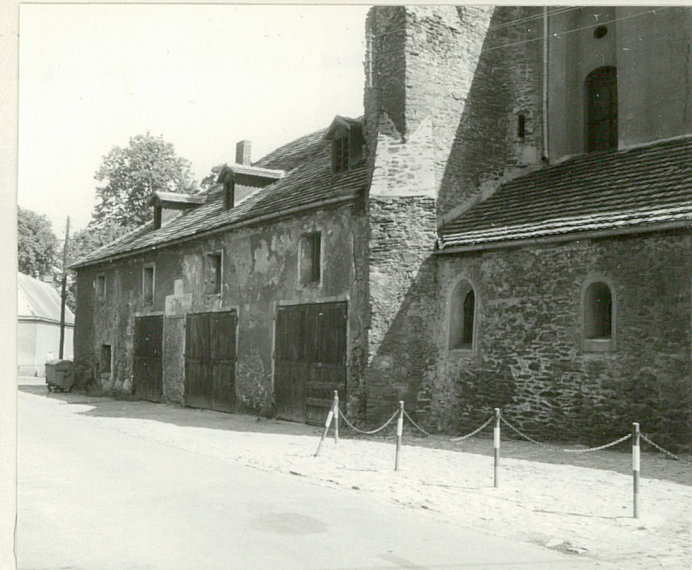
7. Elewacja pd., ściana szczytowa łącząca klasztor z kościołem.

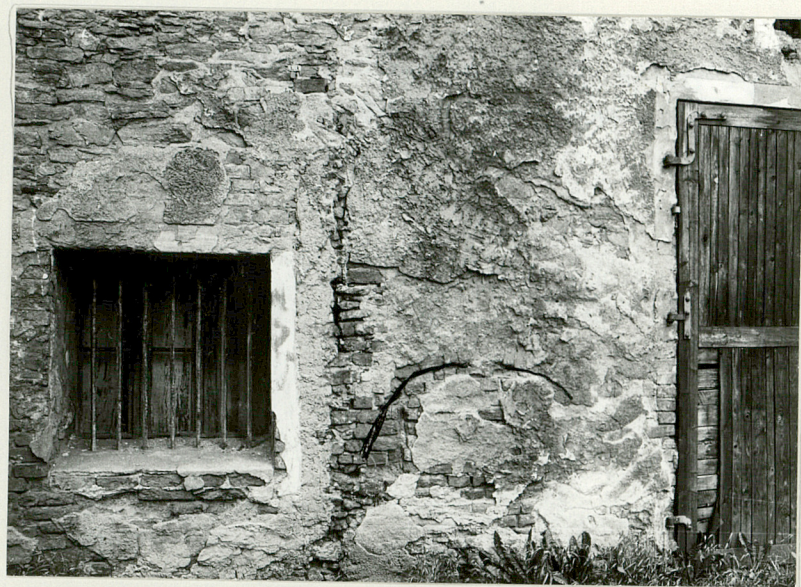
8. Elewacja pd. - ślady prze-
murowań /nadproża pierwot-
nych otworów ?/.

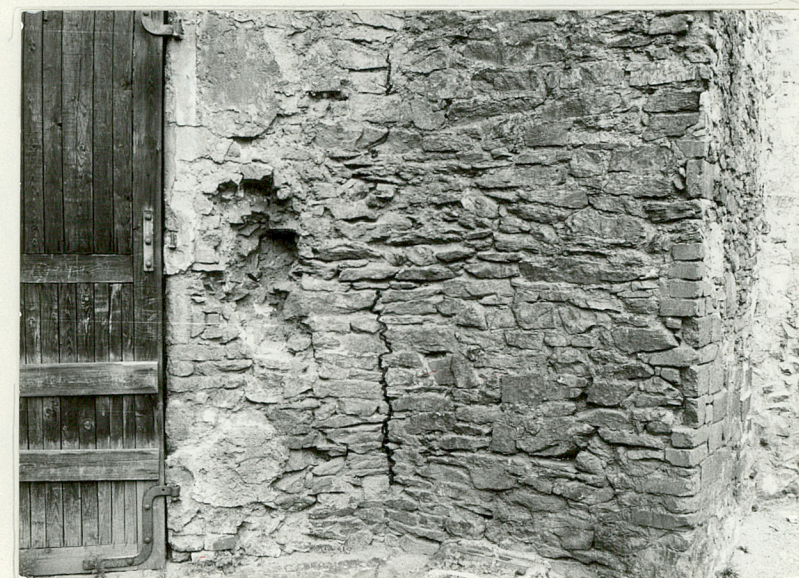
9. Elewacja pd. - szef między przyporą
a ścianą.

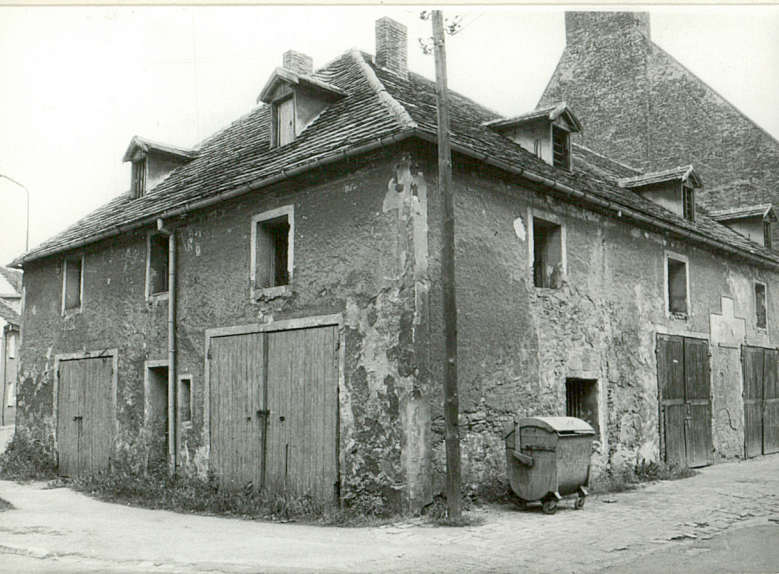
- 10. Elewacja zach., frontowa.
- 11. Parter - garaż, brama wjazdowa.
- 12. Parter - belka podciagu.
- 13. Parter - garaż, tablica pamiątkowa/1918 r.
- 14. Parter - schody w sieni, prowadzące do pomieszczeń 1 piętra.

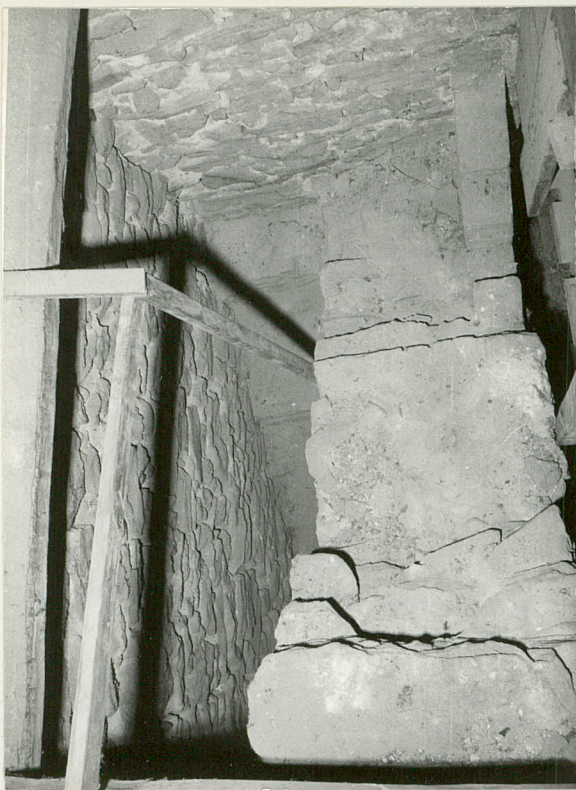
Na poddaszu w ścianie szczytowej, wsch. - ślad pierwotnego przejścia do kościoła (il. 20) oraz pierwotnego nachylenia połaci dachowej (il. 21).
Instalacje: elektryczna - zniszczona, ogrzewcza - fragmenty przewodu kominowego, nieczynnego (il. 15). Brak przewodów wodno-kanalizacyjnych.

15.1 piętro-przewód kominowy.

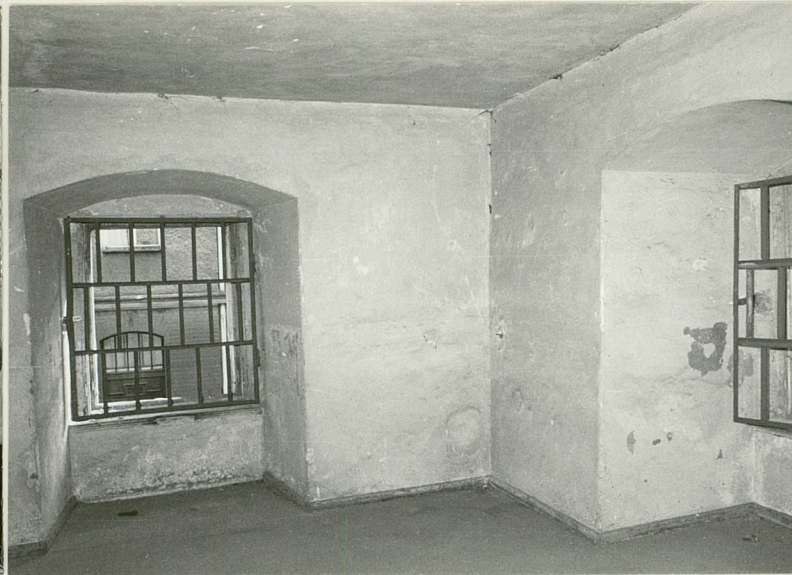
16.1 piętro - wnęki okienne pomieszczenia mieszkalnego.

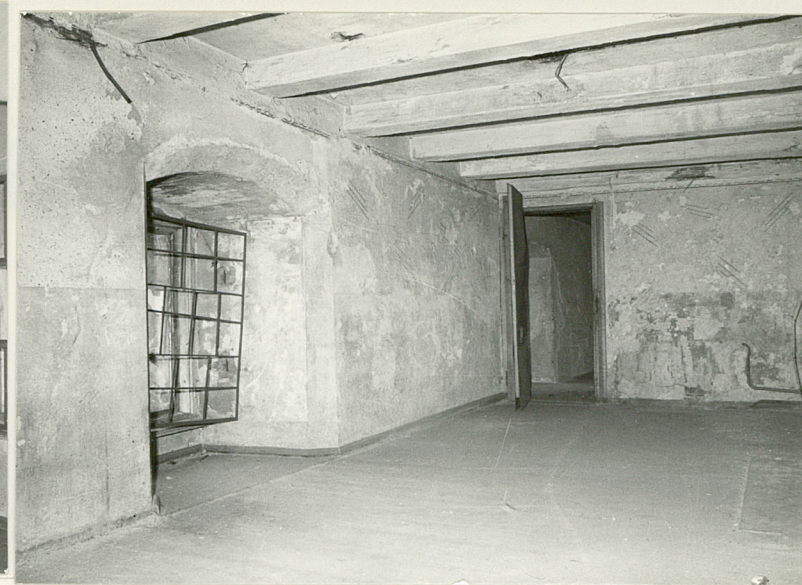
17.1 piętro - strop belkowy.

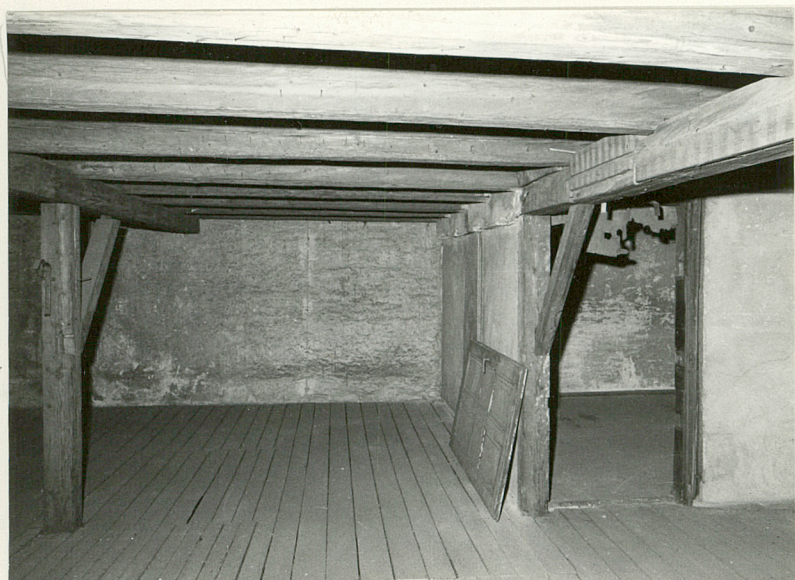
1 piętro - ściany działowe o konstrukcji szkieletowej wydzielają od zach.cztery pomieszczenia mieszkalne,rozdzielone pośrodku hallem ze schodami,prowadzącymi z parteru,dwa pomieszczenia pomocnicze w trakcie pd. i część strychową w trakcie pn.(wspartą na drewnianych podporach)-il.18.Podłogi-w pomieszczeniach pomocniczych (mieszkalnych ?)drewniane,malowane,w pozostałych - deski na konstrukcji stropowej.Przekrycie pomieszczeń piętra - strop belkowy,prosty.Oświetlenie wnętrza tej kondygn. - po 4 okna od pd. i pn. oraz 3 od zach.Wszystkie - umieszczone w głębokich,rozglifionych wnękach,sklepionych odcinkowo i schodzących do podłogi.Strych - dwupoziomowy z drewnianą więźbą dachową o konstrukcji jętkowej,opartej na płatwioczepowej.Dolna kondygnacja strychu oparta na drewnianych słupach i nakryta powalą z desek.W szczytowej ścianie wsch.,oddzielającej kościół od klasztoru - zamurowany otwór,pierwotnie łączący obie budowle na poziomie empory organicznej w kościele (il.20).

18.1 piętro - część strychowa.

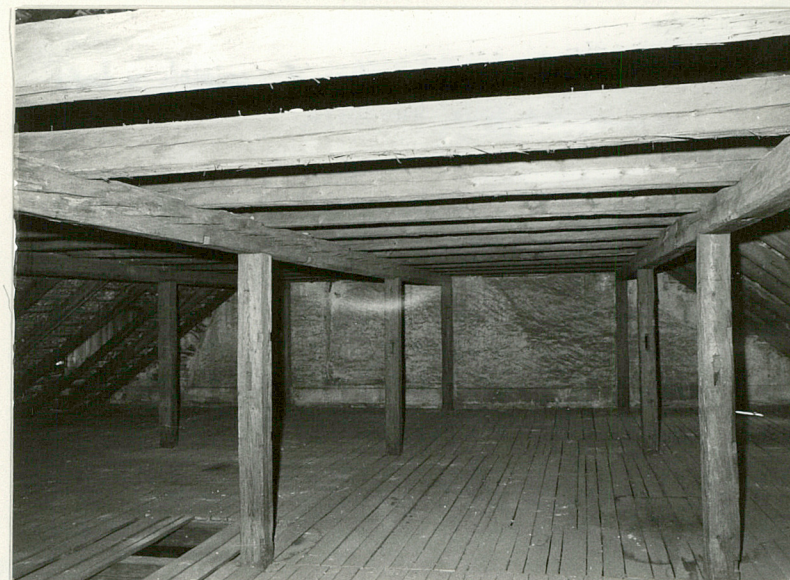
19. Poddasze - widok w kierunku ściany szczytowej kościoła.

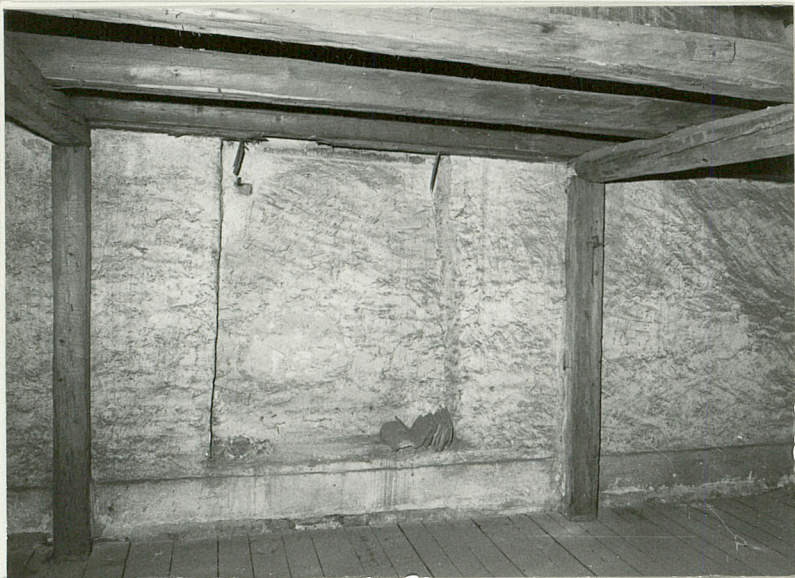
20. Poddasze - dolna kondygnacja, widok w kierunku ściany szczytowej kościoła z zamurowanym przejściem na empore organową.

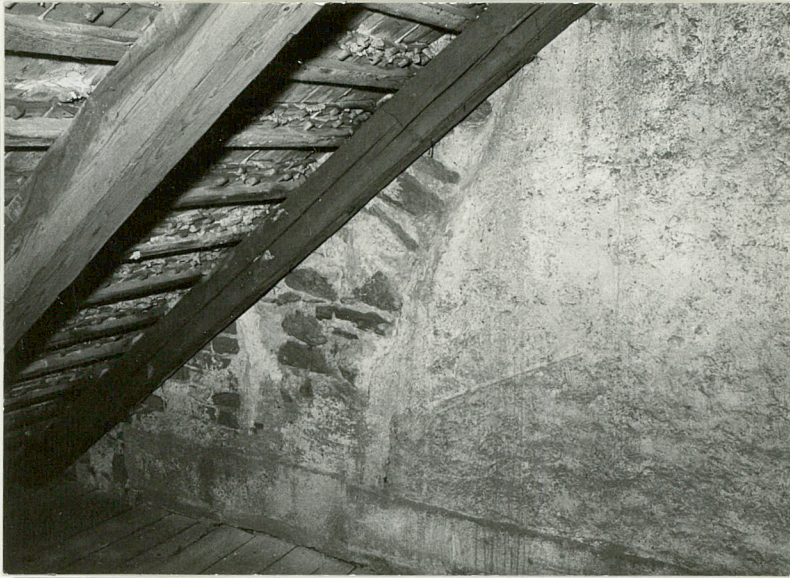
21. Poddasze - ślady zmian nachylenia dachu klasztoru.

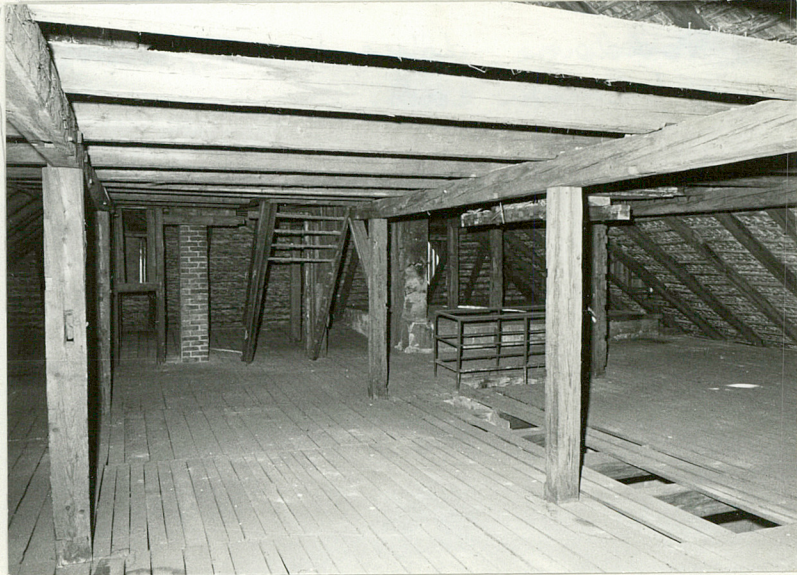
22. Poddasze - widok w kierunku zach.
