232/2
DAWNY KLASZTOR BEGINEK

1749

JAWOR

ul. Żeromskiego 11

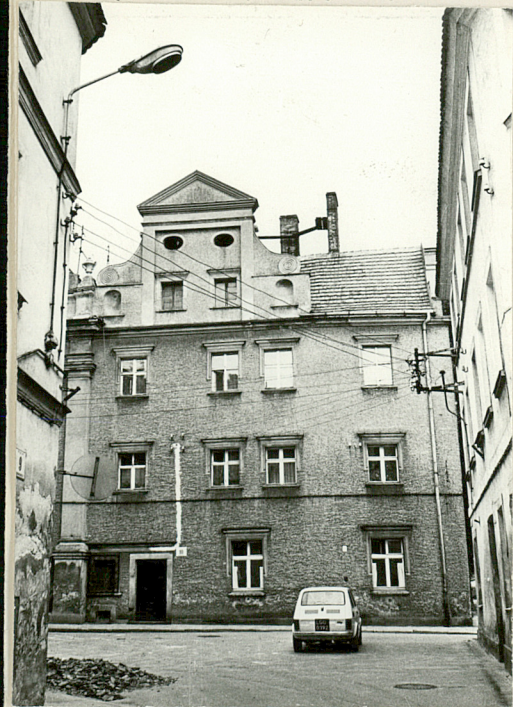
fot.1 elewacja frontowa
/zach./ widok
z ul. Krótkiej.

Elewacja frontowa/ fot.1,2/ o 4 osiach okiennych, z których środkowe zgrupowane ciasniej. W parterze okna w innym układzie: jedno pod skrajnymi oknami pięter, drugie pośrodku fasady. Po lewej stronie drzwi i okno oraz pod nim okienko piwniczne w ciosowych obramieniach, pod wspólnym kamiennym. Oddzielony gzymsem szczyt/ fot.7/ ustawiony asymetrycznie, niezwiązany z osiami fasady. Prostokątna, zwieńczona frontonem ścianka szczytu o 2 oknach i nad nimi 2 owalnych okienkach zamknięta jest "ramą" z płaskich lizen i ujęta spływami wolutowymi, pod którymi niewielkie puste nisze. Fasada wschodnia /fot.4/ analogicznie rozwiązana, 4-osiowa, szczyt ustawiony symetrycznie.

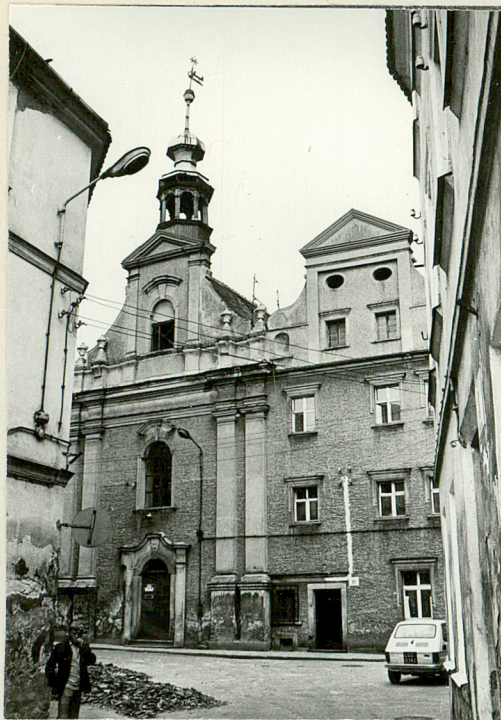
Zespół składający się z kościoła i budynku klasztornego/fot2/ usytuowany jest na pld. skraju dawnego miasta, przy ul. Żeromskiego wychodzącej ze środka pld. pierzei rynkowej ilekko opadającej ku południowi, rozszerzającej się przed klasztorem w niewielki trójkątny plac/fot.3/. Na wprost fasady klasztoru wylot ul. Krótkiej. Na tyłach zespołu klasztornego obszerny plac o charakterze parkowym, za którym w odległości 60m. od klasztoru duży neogotycki budynek szkolny i obok ceglany kościół późnogotycki/po franciszkański/ z wysoką wieżą.

fot. 2 kościół i klasztor
od zach. / widok z ul. Krótkiej/

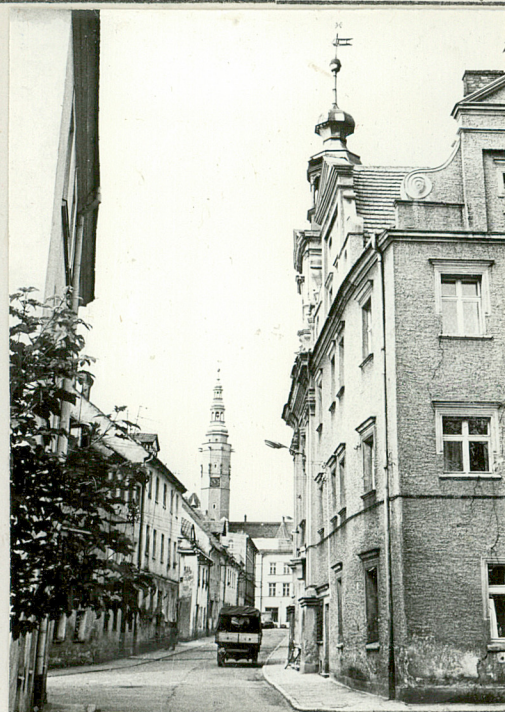
fot.3 perspektywa ul. Żerom-
skiego, na pierwszym planie
klaszt. Beginek, w tle ratusz

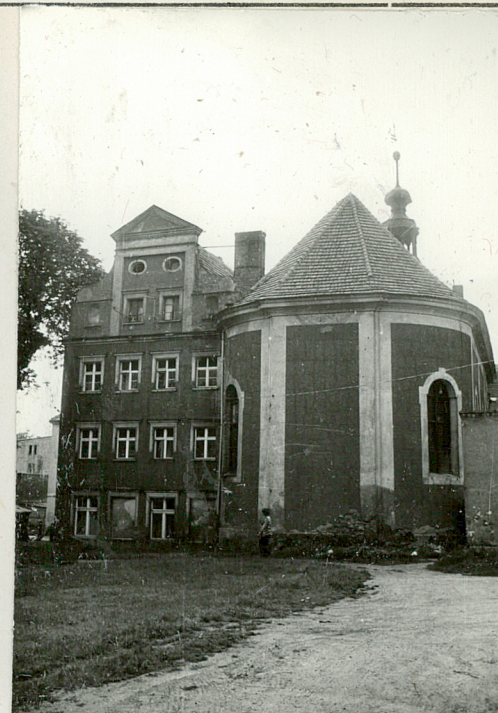
fot. 4 kościół i klasz
-tor.od wschodu

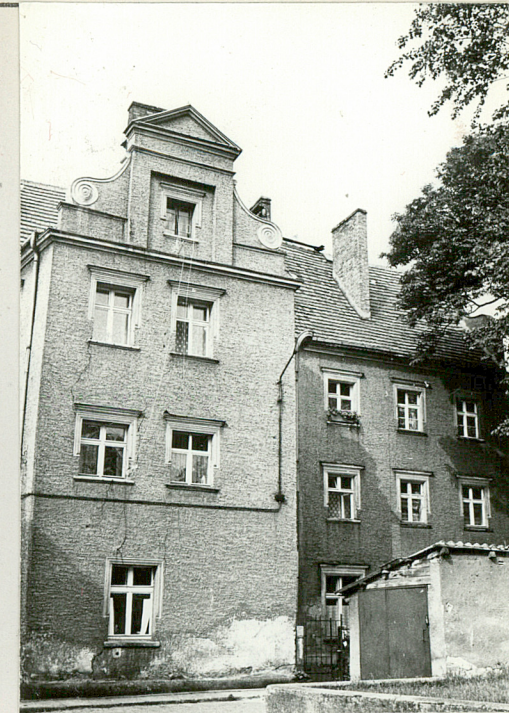
Ściana pld. południowego skrzydła / fot.5/ o asymetrycznie umieszczonych 2 oknach w 1 i 2 piętrze i jednym w parterze. Szczyt jak w elewacjach wsch. i zach. lecz węższy z 1 oknem.

fot.5 elewacja południowa

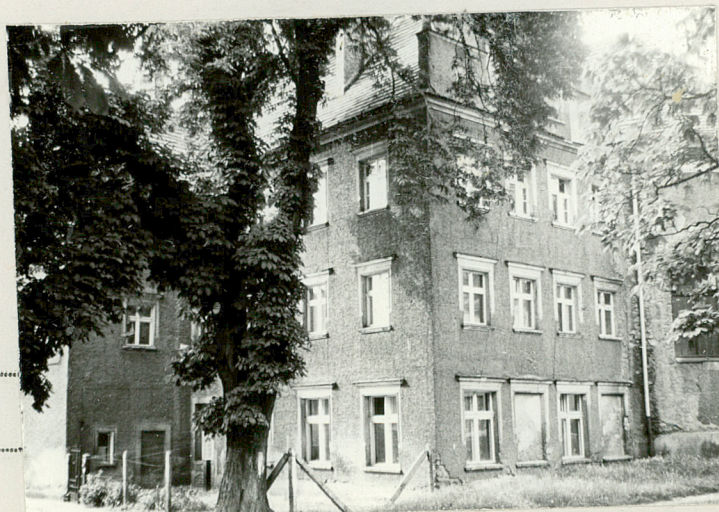
Ściana pld. korpusu głównego /fot.6/ 4-osiowa. W parterze drzwi / obecnie okno/ i okno w obramieniach ciosowych.

fot.6 widok z pld.- wsch.

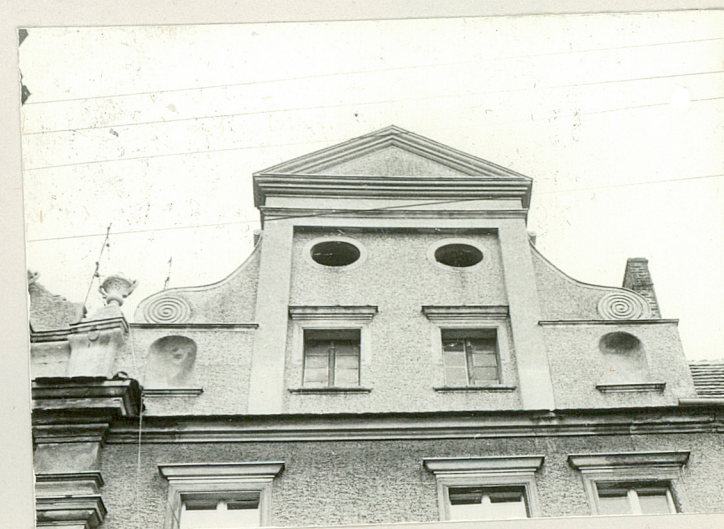
fot.7 szczyt fasady frontowej/zach/

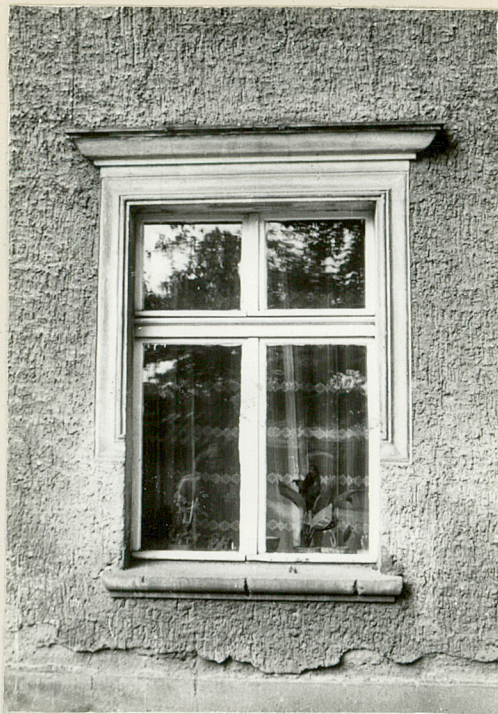
nierozczłonkowane, pokryte tynkiem o grubej fakturze. Okna w typowym dla regionu profilowaniu: profil dołem zakamuje się prostopadle, nie obejmując dolnej części otworu./fot. 8/.

fot.8 okno w parterze

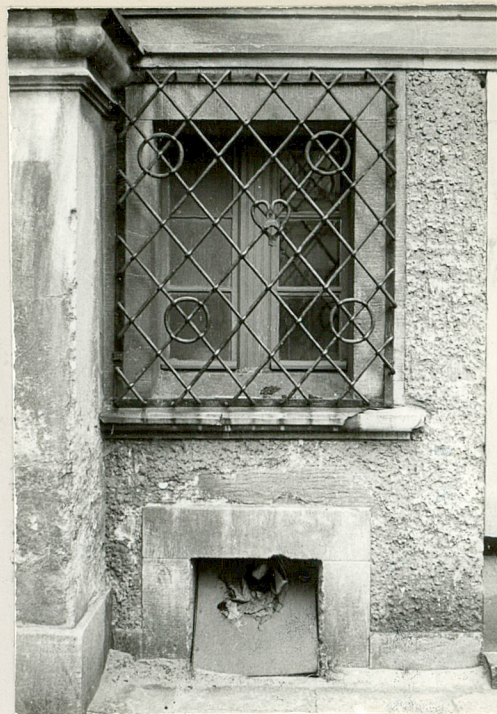
Ściany murowane z kamienia łamanego i cegły. Tynk zewn. 3- warstwowy, o grubym kruszywie. Węgry i nadproże drzwi wejściowych kamienne, również obramienie sąsiedniego okna, arkady nad drzwiami wejściowymi i sąsiednim oknem oparte wewnątrz na wsporniku kamiennym. Kamienne również obramienia drzwi w ścianie wschodniej traktu frontowego i w ścianie pld./fot 9/.

fot.9 okno przy drzwiach
wejściowych w elewacji zach

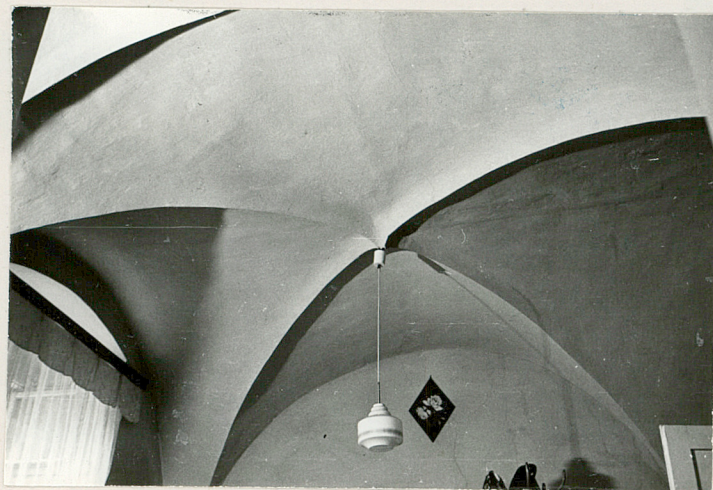
Sklepienia : w piwnicy sklepienia kolebkowe z lunetami, o skomplikowanym nieregularnym układzie. W parterze w sieni sklep. kolebkowe o stykających się wierzchołkami lunetach zwypukło wyrobionymi w zaprawie szwami i krzyżem nałożonych żeber tworzących rysunek sklep. sieciowego. Klatka schodowa sklepiona krzyżowo również z wyciągniętymi "na ostro" szwami/ fot.11,12/- również bieg piwniczny. 2 pomieszczenia traktu frontowego sklepienie krzyżowo/fot.10/, rozdzielone półkolistą arkadą. Stropy wyższych kondygnacji drewniane z podsufitką.

fot.10 sklepienie środkowego pomiesz-
czenia traktu frontowego w parterze

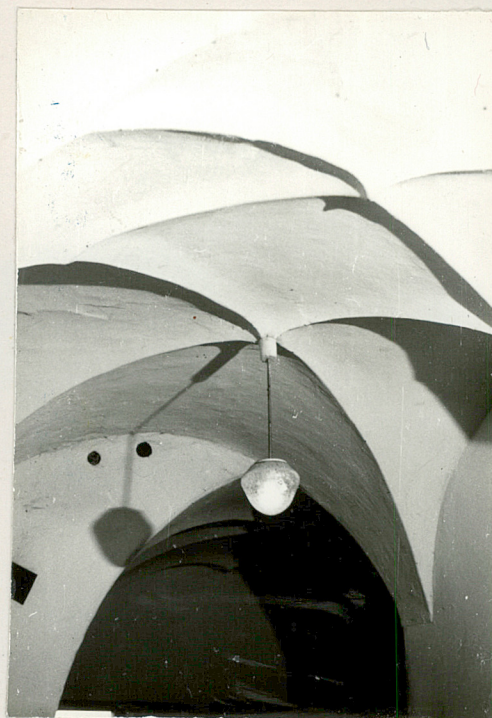
fot.11 sklepienie w sieni

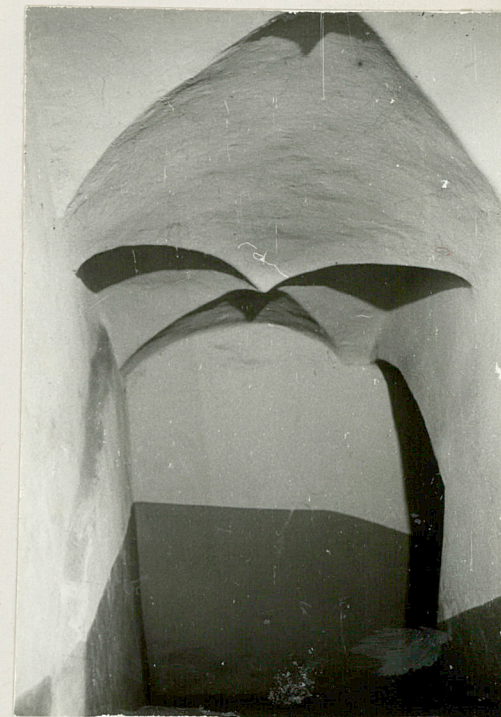
fot.12 sklepienie nad
biegiem schodów
