ZESPÓŁ FOLWARCZNY

SZEDZIEC

12. Autorzy, historia obiektu, określenie stylu

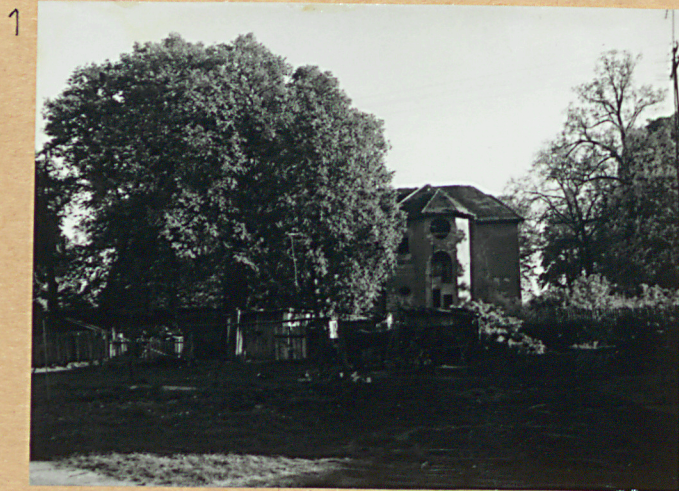
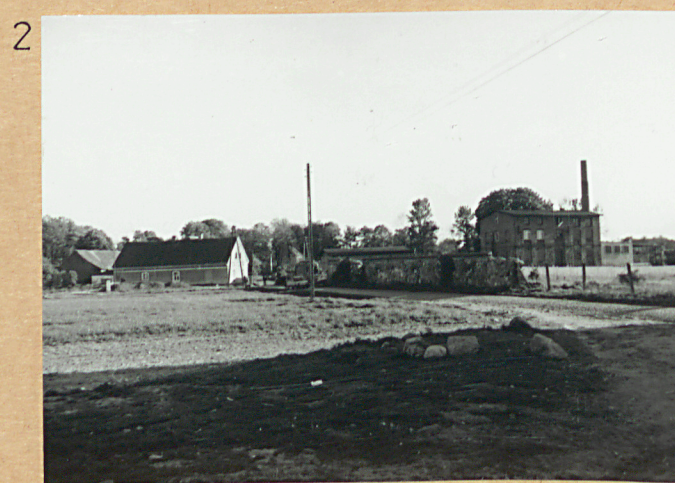
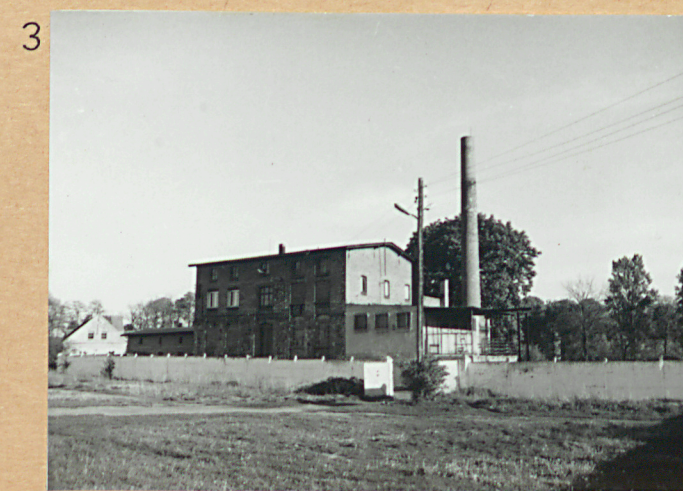
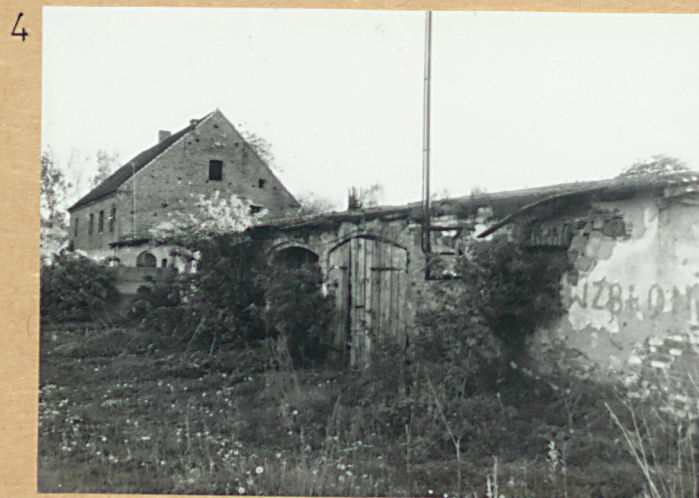
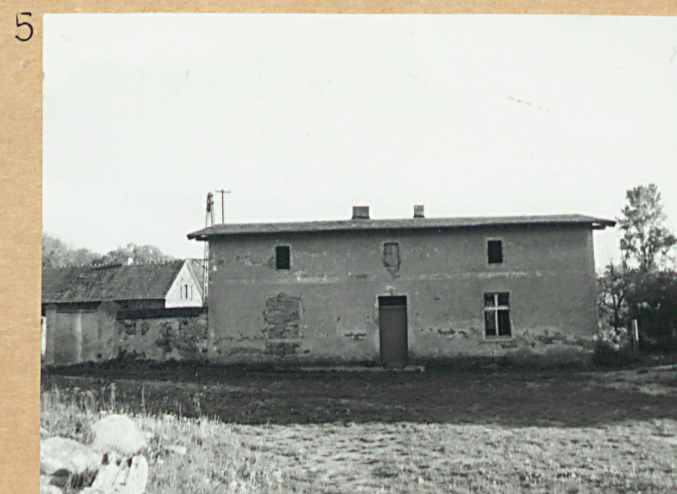
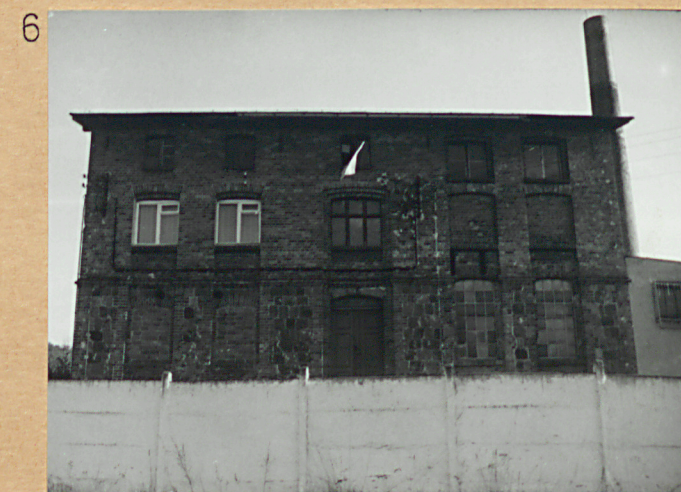
1. widok na park i pałac od strony Pn
2. widok Pd-wschodniej części założenia
3. gorzelnia ob. warzelnia mleka - elewacja Pn - zachodnia
4. ogrodzenie zespołu - fragment Pd-wsch. narożnika
5. bud. mieszkalny Nr 1 - elewacja Pn
6. gorzelnia - elewacja Pn - fragment
7. wnętrze podwórze - widok Pn-wschodniego narożnika /zespół budynków - obory, stajni ze spichlerzem i mieszkalnego oraz wjazd na teren/.
8. wnętrze podwórze - widok Pn-zachodniego narożnika

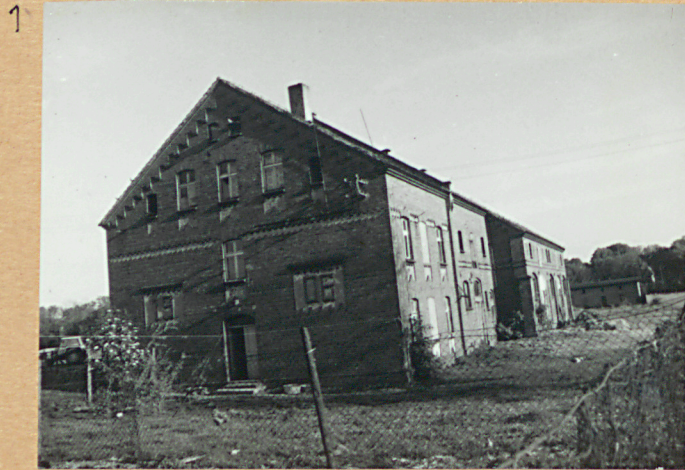
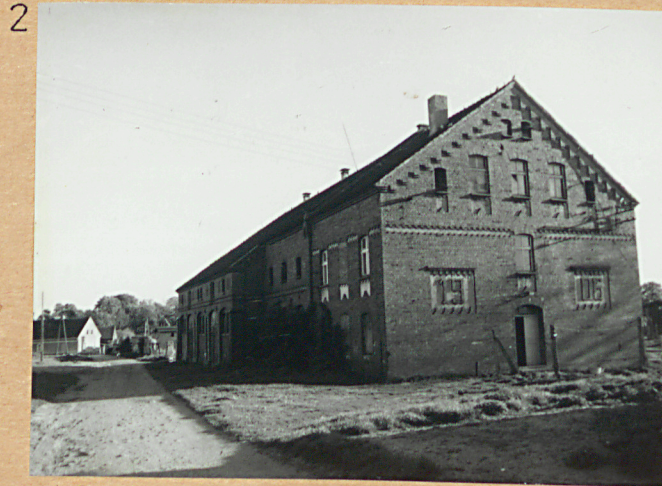
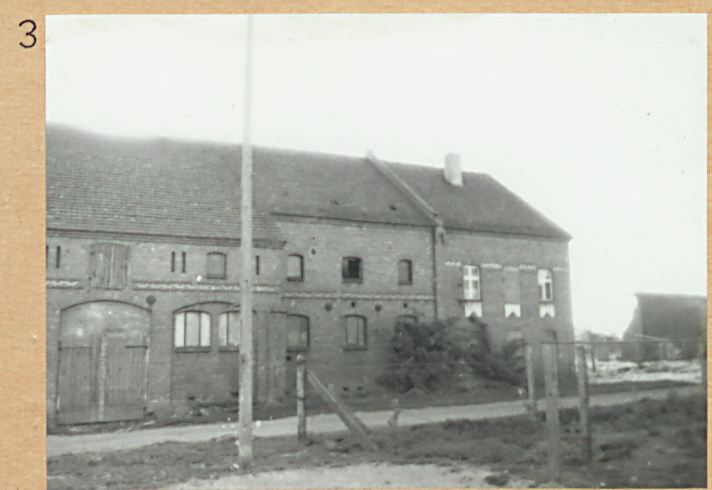
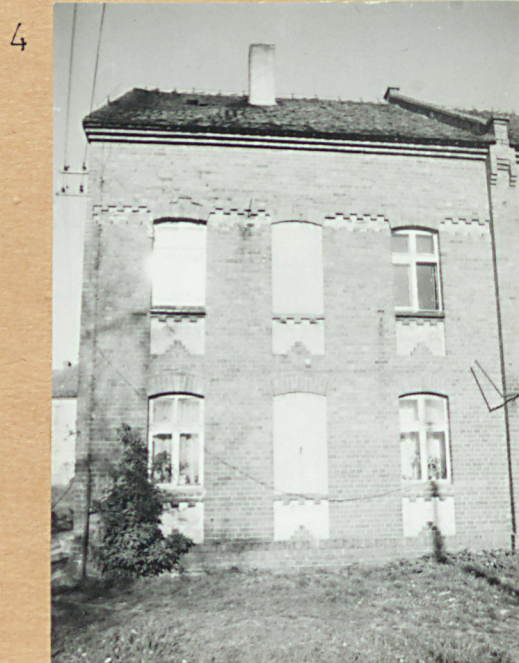
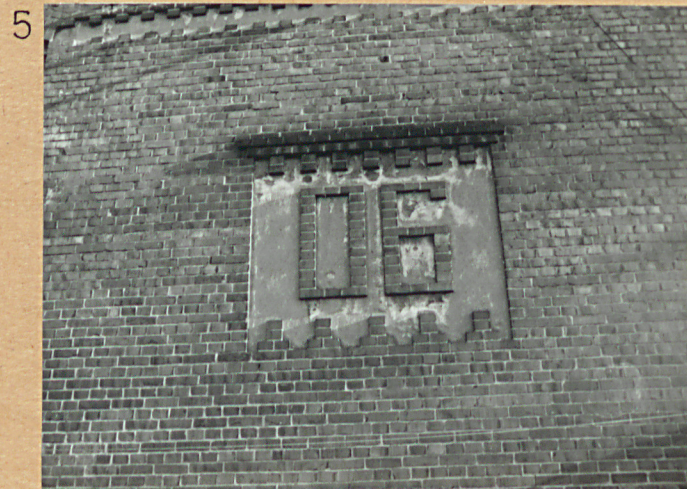
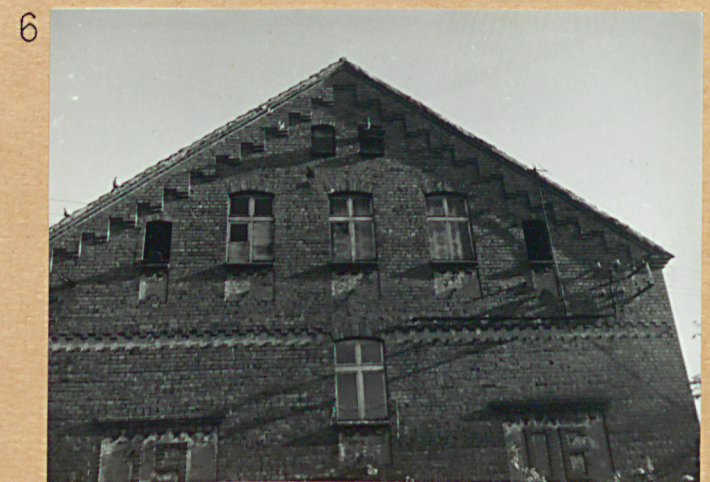
Obiekt powstał w 1906r w zespole budynków po wschodniej stronie podwórza folwarcznego. Usytuowany jest między oborą / nr12 9 i budynkiem mieszkalnym / nr 10 /. Materiał: fundamenty i ściany zewnętrzne murowane z cegły ceramicznej pełnej na zaprawie cementowo - wapiennej. Stropy: nad parterem ceramiczne, odcinkowe na podciągach stalowych / I / i słupach żeliwnych na podmurówkach betonowych, spięte ściągamy stalowymi; nad piętrem belkowe, drewniane na słupach z mieczami. Wieżba dachowa: ustrój płatwiowo - kleszczowy. Pokrycie dachu - dachówka ceramiczna karpiówka, ułożona podwójnie. Drzwi: wrota drewniane z desek na styk z naświetlem. Okna: stalowe, pojedyncze, parapety z płytek klinkierowych, nadproża ceglane, odcinkowe. Schody: drewniane na belkach policzkowych. Bryła: budynek dwukondygnacyjny z poddaszem użytkowym, pokryty dachem dwuspadowym. Elewacja wschodnia: ceglana - 6 otworów okiennych ułożonych w dwóch poziomach rozdzielonych gzymsem międzykondygnacyjnym z nadprożami odcinkowymi i parapetami ceglanymi; powyżej płaszczyna dachu. Elewacja zachodnia: rozdzielona w poziomie gzymsem międzykondygnacyjnym, poniżej gzymsu pośrodku otwór drzwiowy z wrotami drewnianymi i naświetlem, po prawej stronie otwór j.w., pomiędzy nimi i z prawej strony otwory okienne. Powyżej gzymsu 3 otwory okienne - środkowy prowadzący na poddasze zabezpieczony okiennicą z desek, z nadprożami ceramicznymi odcinkowymi i parapetami z płytek klinkierowych. Stan zachowania obiektu dobry.

Obiekt powstał w 1906r na zamknięciu od Pn zespołu budynków usytuowanych po wschodniej stronie podwórza folwarcznego. Materiał: fundamenty i ściany murowane z cegły ceramicznej pełnej na zaprawie cementowo - wapiennej. Stropy: drewniane, belkowe. Wieżba dachowa: drewniana, ustrój płatwiowo - kleszczowy. Pokrycie dachu dachówką ceramiczną karpiówką. Stolarka okienna i drzwiowa - drewniana. Schody: drewniane na belkach policzkowych. Bryła: budynek dwukondygnacyjny z poddaszem użytkowym pokryty dachem dwuspadowym. Elewacja wschodnia: u dołu ślady po trzech zamurowanych oknach, u góry trzy okna - środkowe zamurowane. Elewacja zachodnia: 6 okien ułożonych w dwóch poziomach - środkowe zamurowane. Elewacja północna: ceglana, szczytowa, u dołu drzwi drewniane z naświetlem i nadprożem odcinkowym, ceglanym, nad drzwiami otwór okienny; po obu stronach data budowy - ceglane cyfry na otynkowanym polu. Wszczęcie podkreślonym obramieniem trzy otwory okienne, nad nimi i po obu stronach otwory prowadzące na strych. Stan zachowania obiektu - dobry.

1. elewacja północno - zachodnia
2. elewacja północno - wschodnia
3. elewacja wschodnia
4. elewacja zachodnia - bud. mieszkalny
- 5, 6 detale - bud. mieszkalny
