OŚRODEK DOKUMENTACJI  
ZABYTEKÓW W WARSZAWIE  
KARTA EWIDENCYJNA ZABYTEKÓW  
ARCHITEKTURY I BUDOWNICTWA

OBORA II  
ZESPÓŁ FOLWARCZNY AMTSHOF

2. Czas powstania

SZALEJÓW GÓRNY

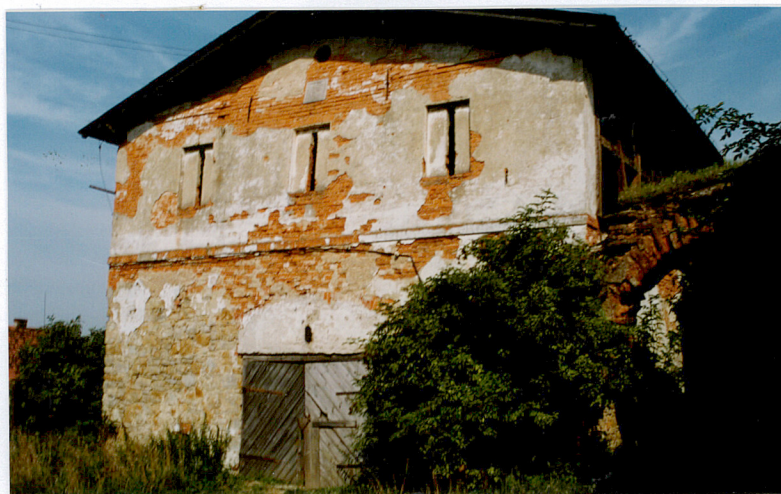
4

Elewacja południowa pięcioosiowa z regularnie rozmieszczonymi otworami w parterze, w drugiej kondygnacji drewniane deskowanie z dwoma dużymi otworami wrzutowymi.

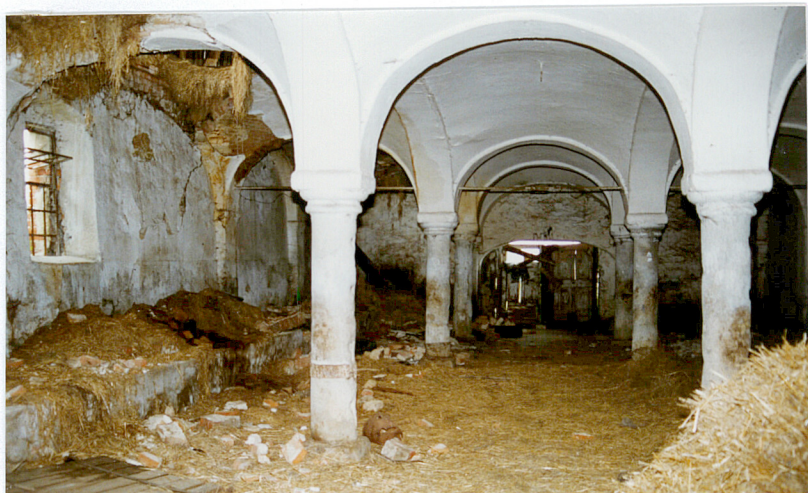
5

Z zachowanym układem stanowisk dla bydła w nawach południowej i północnej i kamiennymi żłobami przy ścianach magistralnych. W wysklepce środkowego przęsła otwór zrzutowy. W narożniku południowo-zachodnim oddzielone ścianką jednobiegowe, drewniane schody drabiniaste.

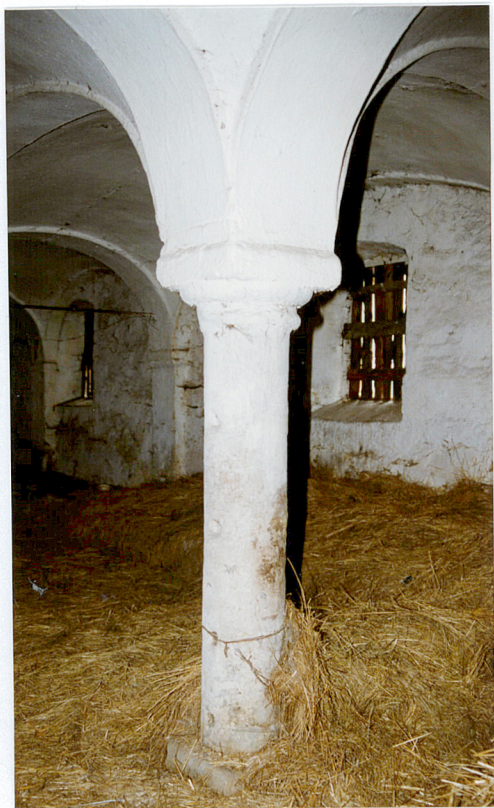
6

Sklepienia. Nad parterem wsparte na kamiennych kolumnach ze spłaszczonymi nasadnikami sklepienie żaglaste z gurtami. Nad poddaszem użytkowym otwarta więźba dachowa.

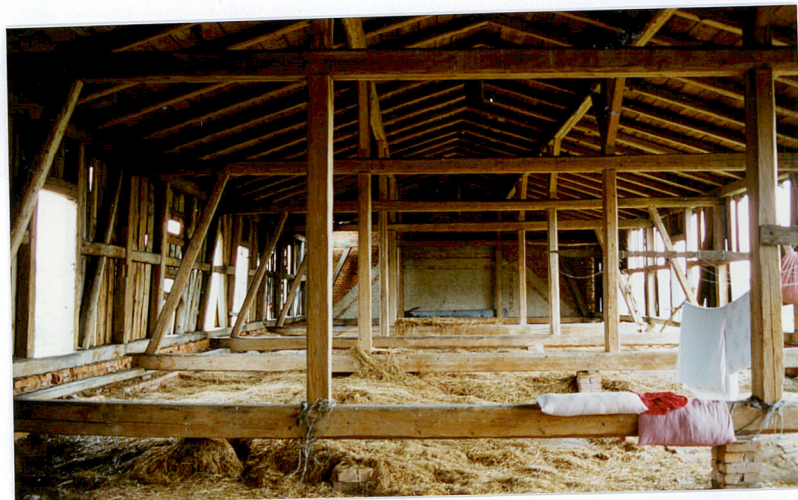
8

Więźba dachowa. Krokwiowo-jętkowa z dwoma rzędami ścian stolcowych i wspartymi na murłacie zastrzałami wzmacniającymi, końcówki krokwi wsparte na belkach konstrukcji ścian kolankowych.
