DOM W BLOKU ŚRÓDRYNKOWYM
tzw. KRAM ŚLEDZIOWY

nr hipoteczny LEGNICA

nr hipoteczny RYNEK 29 (d. 52)

12. Autorzy, historia obiektu, określenia stylu.

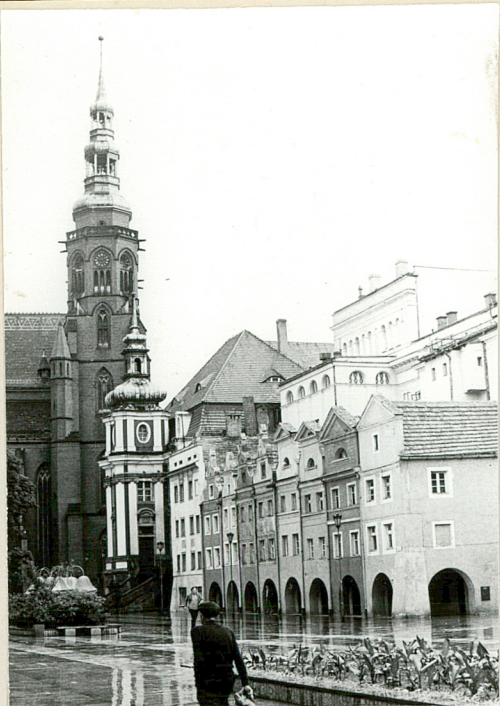
fot.3 zespół kramów śledziowych,
widoczny kościół par., ratusz
i tylna ściana teatru.

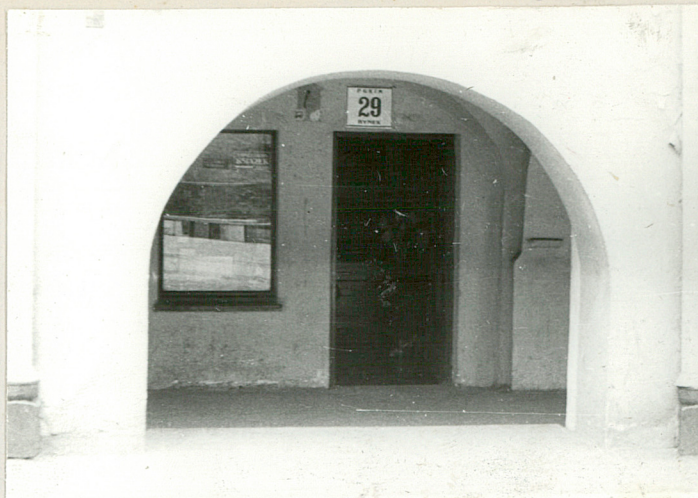
ELEWACJA: /fot.2/ dwuosiowa, w parterze pojedyncza arkada podcienia /fot.4/. Malowana na sinoniebiesko, przecięta w poziomie parapetów okiennych odsadzkami muru, z których górna zaznaczona jest prostym gzymsem kordonowym /fot.5/. Szczyt oddzielony jest gzymsem krytym dachówką, pod gzymsem meander. Szczyt w postaci prostokątnej ścianki /fot.6/ zwieńczonej frontonem, poszerzonej dołem schodkowymi "przyporami". W szczycie półokrągłe okienko ze skrajnie uproszczonym gzymsem podokiennym na 2 kostkowych konsolkach. Elewacja sąsiedniego budynku identycznie rozwiązana, lecz ok. 1/2 m wyższa.

fot.4 arkada podcienia

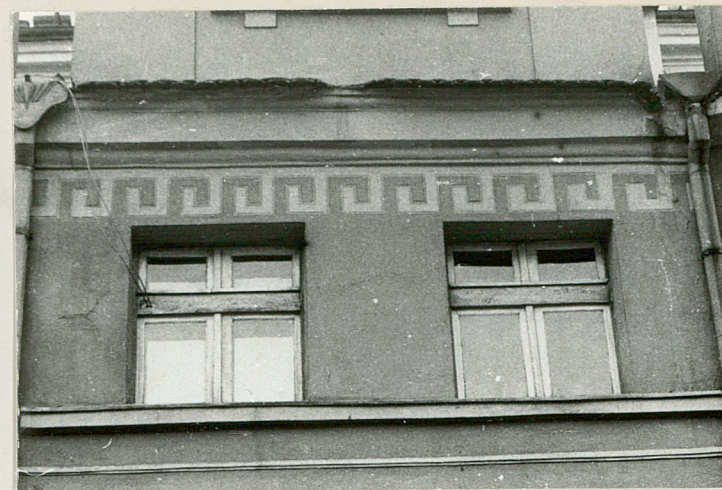
MATERIAŁ, KONSTRUKCJA: ściany murowane z cegły, tynkowane wewn. i zewn. Ściany fundamentowe i piwniczne wzmocnione "płaszczem" betonowym. Stropy drewniane. Sklepienia: w piwnicy kłębkowe, w podcieniu krzyżowe o łuku koszowym oparte na półkolistych arkadach. Wieżba dachowa krokwiowa, z przysuwnicami, połączenie krokwi wzmocnione krótką grzędą. Pokrycie dachówką karpiówką ceramiczną w koronkę /fot.9/. Drzwi nowe płycinowe, zewnętrzne o ozdobnie oprofilowanych wypukłych płycinach, lakierowane. Okna skrzynkowe, w 2 piętrze dwupoziomowe, dwuskrzydłowe, o dość drobnym podziale na kwatery /fot.5 i 7/.

fot.5 okna 2-go piętra fasady frontowej

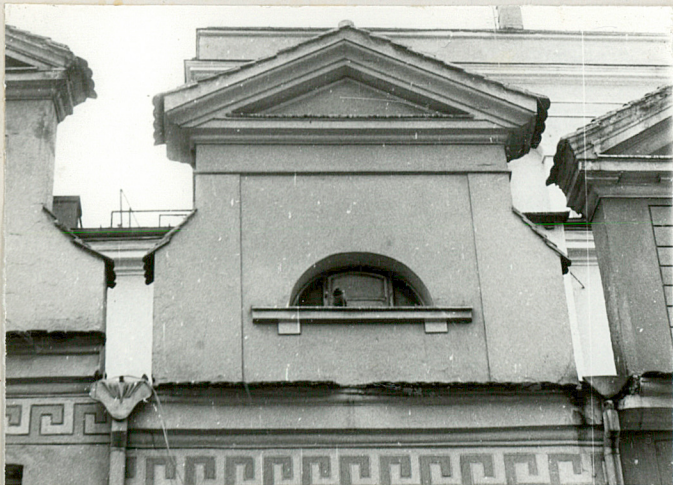
fot.6 szczyt elewacji frontowej

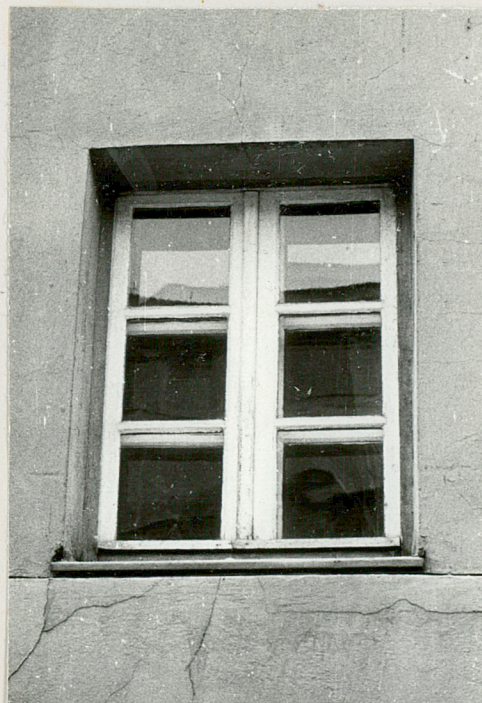
fot.7 okno 1-go piętra

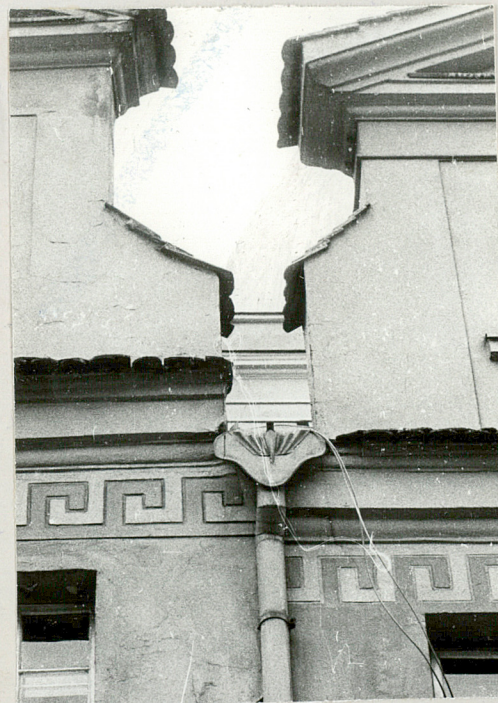
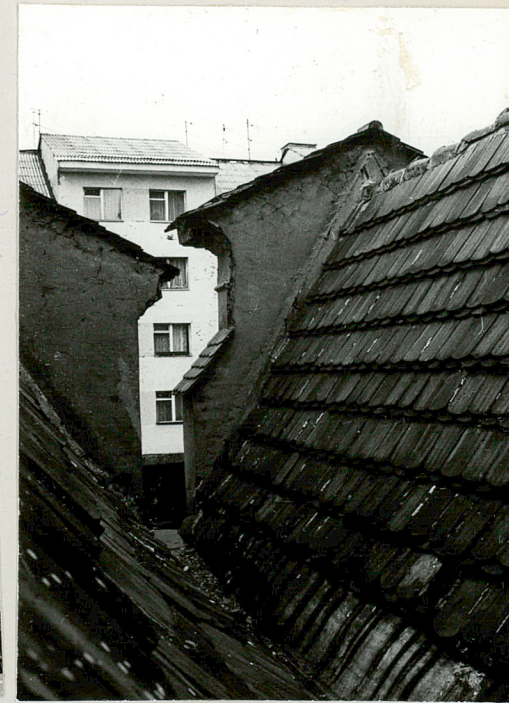
fot.8 styk budynków nr 28-29 fot.9 szczyt od tyłu
