W I L L A

3. Miejscowość
L E G N I C A

4. Adres
ul. Słowackiego 10
59-220 Legnica

12. Autorzy, historia obiektu, określenie stylu.

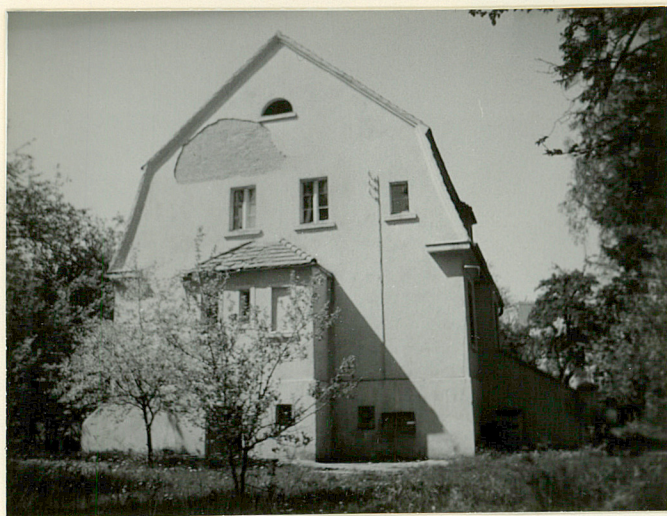
1

- 1.Elewacja wschodnia
- 2.Elewacja zachodnia
- 3.Drzwi gł.w elewacji pn.
- 4.-5.Okna w elewacji pn.
- 6.Główna sień z klatką schod.

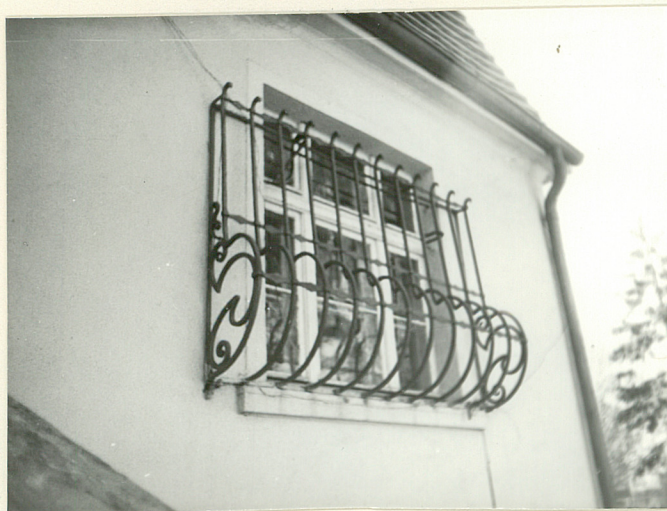
4

- Elewacja północna: ze środkową osią drzwi wejściowych, dostępną wachlarzowymi schodami. Drzwi gł. umieszczone w prostokątnym, niskim ryzalicie, zamkniętym profilowanym gzymsem i płaskim daszkiem blaszanym. Dwa okna tej elewacji /w tym 1 trójzienne/ zabezp. oryginalnymi kratami żelaznymi, kutymi, które jednak nie pochodzą z tego budynku. Krata okna szerszego ze szczeblinami wybrzuszającymi się w części dolnej i zawiniętymi spiralnie od góry; boczne części wybrzuszenia wypełnione motywem stylizowanej wici roślinnej. Szczebliny połączone 3 poziomymi listwami żelaznymi, wyklepanych w romby. Krata okna węższego o motywie przecinających się ukośnie prętów, przewleczonych jeden przez drugi.

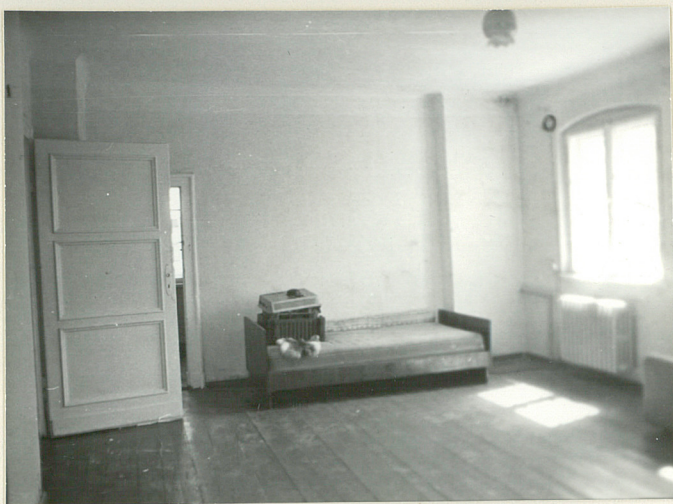
7

7. Pomieszczenie II traktu II kondygn. od pd.-zach.
8. Drzwi w sali I traktu parteru
9. Drzwi w sali II traktu parteru od pd.-zach.
10.-11. Pomieszczenia sutereny
12.-13. Więźba dachowa

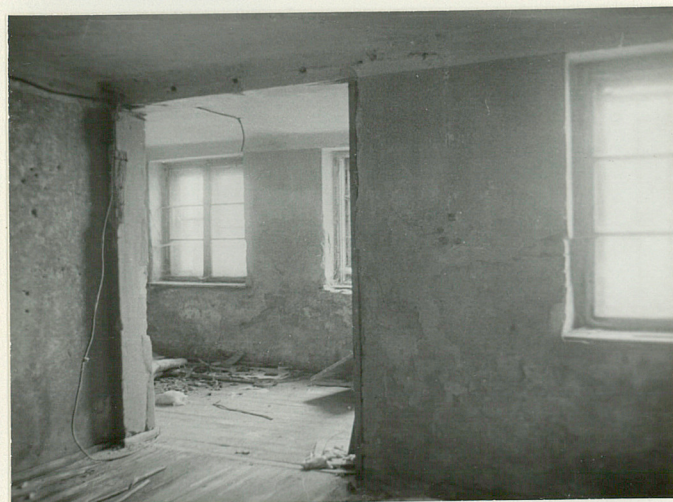
10

- katastrofalny: dach nieszczelny, więźba zawilgocona, ściany tak zawilgocone, że aż mokre, spleśniałe, za-
grzybione, parkiety sal parteru kompletnie wypaczone,
stolarka okien i drzwi zawilgocona, wypaczona.
Zatkana kanalizacja burzowa, tynki wewn. sutereny
kompletnie zmurszałe.

- natychmiast zastosować odpowiednią wentylację i osuszanie pomieszczeń,
- wyremontować dach i więźbę,
- wymienić stolarkę okien i drzwi
