1. Obiekt

ALTANA

3. Miejscowość
LUBAŃ

4. Adres
ul. Dąbrowskiego 2

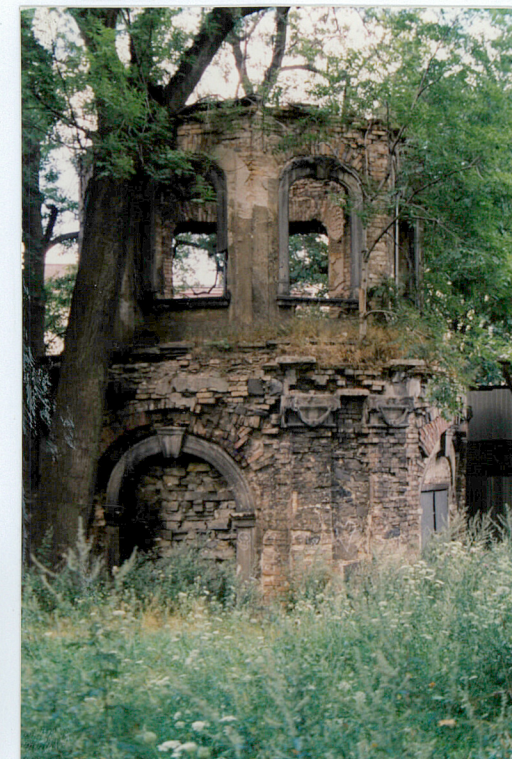
1

1. Widok ogólny od pd.
2. Głowica pilastra
3. Widok od pd.-wsch.
4. Widok od pn.-wsch.
5. Elewacja pn.-zach., pozostałości arkady i podestu schodów
6. Okno górnej kondygnacji
7. Portal pd.-zach.
8. Nadproże okna

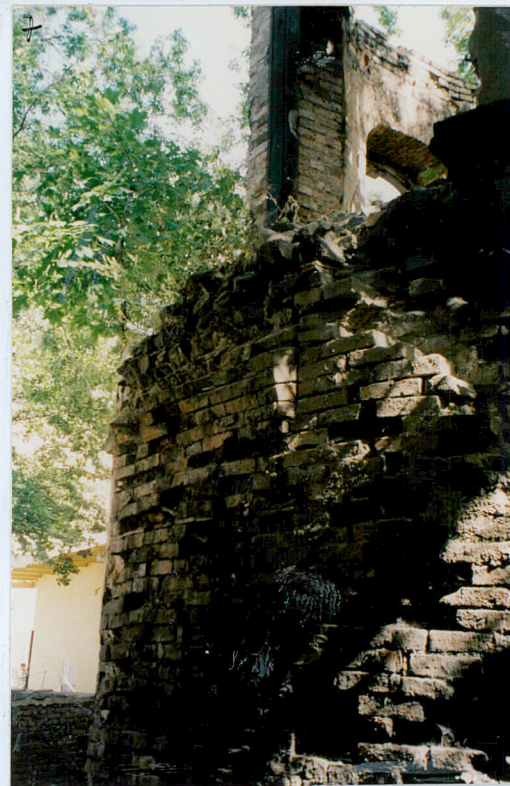
5

Schody pierwotnie poprowadzone wzdłuż ściany od zewnątrz - stan szczątkowy; zachowane jedynie zarysy. Stopnie piaskowcowe użyte do zamurowania otworów drzwiowych.

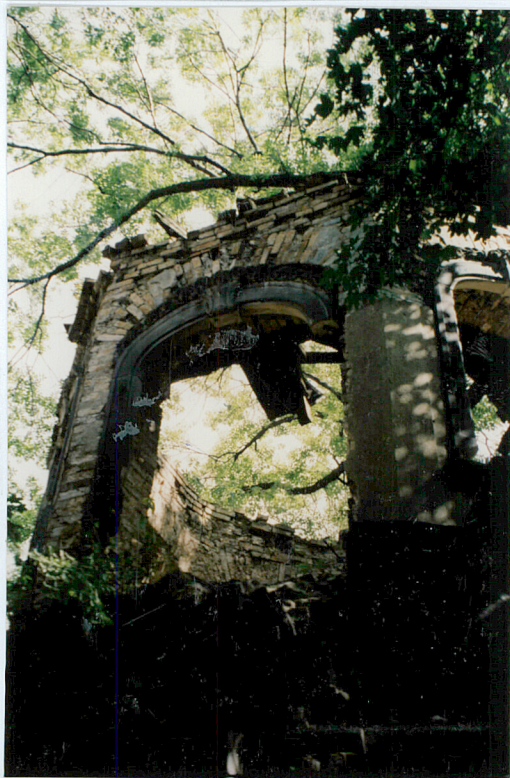
6

czonych girlandą. Górna kondygnacja, węższa od przyziemia, obecnie ażurowa, wskutek braku stolarek okiennych. Boki niemal w całości wypełnione wielkimi oknami o łuku koszowym, ujętymi w piaskowcowe obramienia. W zwieńczeniu resztki konstrukcji dachu.

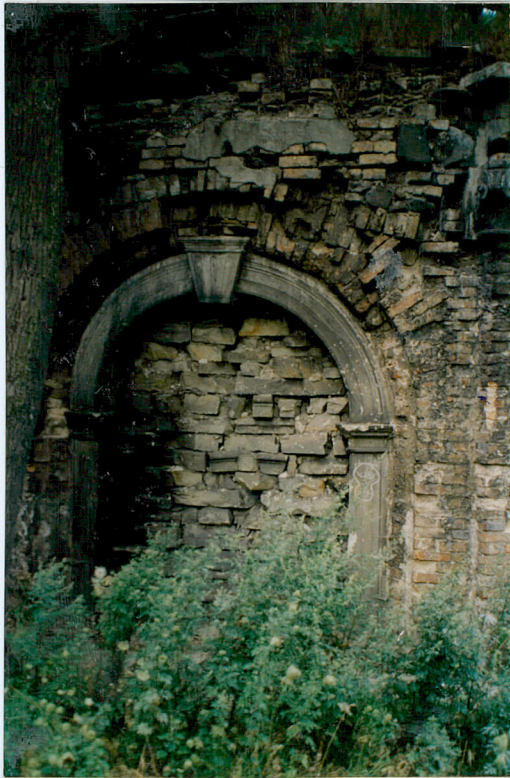
7

Otwory. W przyziemiu cztery jednakowe *portale* piaskowcowe o węgarach na niskich cokółkach, zwieńczonych profilowanymi impostami. Archiwolty trójjuskowe, o łuku pełnym, charakterystyczne - lekko wychylające się ku przodowi. W kluczu zworniki kostkowe (w formie trapezu). W portalu pd.-wsch. drzwi współczesne, prostokątne - dwuskrzydłowe, obite blachą. Wszystkie *otwory okienne* górnej kondygnacji jednakowe, zamknięte łukiem koszowym, w piaskowcowych obramieniach. Obramienia z wklęsłym uskokiem na krawędzi wewnętrznej i wypukłym na krawędzi zewnętrznej. Zworniki kostkowe (w formie trapezu). W górnej partii nadproży, układająca się na zewnętrznej ich krawędzi rzeźbiona dekoracja roślinna. Stolarek okiennych brak.

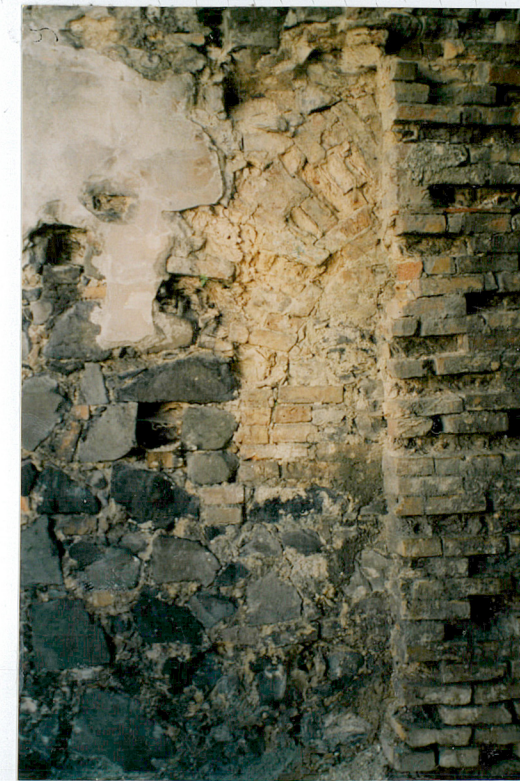
2

Zbudowana z cegły strychowanej, z użyciem piaskowcowego *detalu* (portale, obramienia okien, głowice pilastrów). Przemurowania także z kamienia łamanego. Obecnie ściany od zewnątrz pozbawione tynku. We wnętrzu tynk wapienny, gładki.

1. Okno piętra – widok od strony wnętrza
2. Przemurowania dolnych partii murów
3. Gonty z pokrycia dachowego
4. Zarys schodów zewnętrznych
5. Pilaster
6. Pozostałości konstrukcji dachu

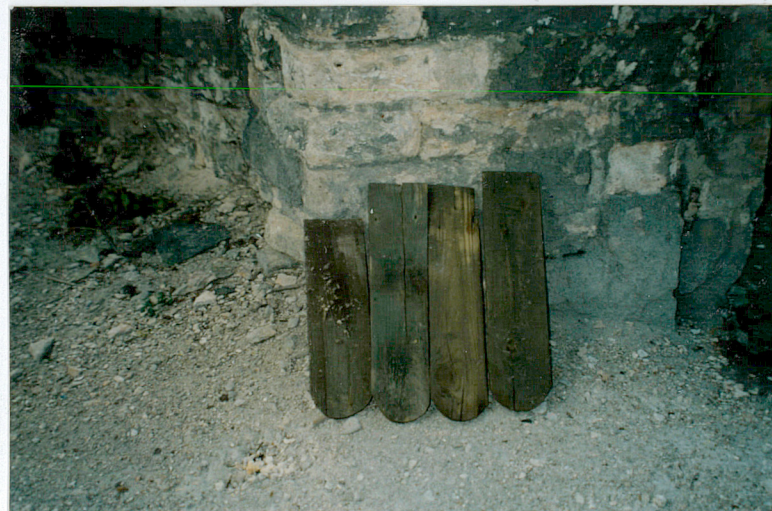
3

Sklepienia, stropy. Przyziemie przykryte sklepieniem kopulastym z lunetami. Nad piętrem resztki drewnianej konstrukcji dachowej oraz relikty poszycia w postaci blachy i gontów.

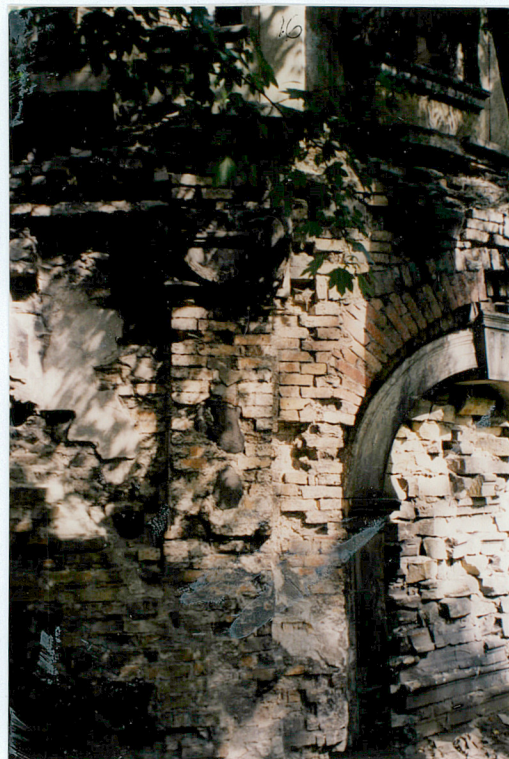
5

W dolnej partii cztery arkadowe, jednakowe portale z piaskowca - umieszczone w czterech bokach oktagonu (od pd.-zach, pd.-wsch, pn.-wsch., pn.-zach.). Między portalami pary pilastrów. Od strony pn.-zach. zarys zewnętrznych schodów. Pilastry o ceglanych, obecnie pozbawionych tynku trzonach. Głowice kamienne, jońskie, podwyższone, o wolutach połą-
