DOM MIESZKALNY

1870-1885

KOPANIEC

KOPANIEC - 65

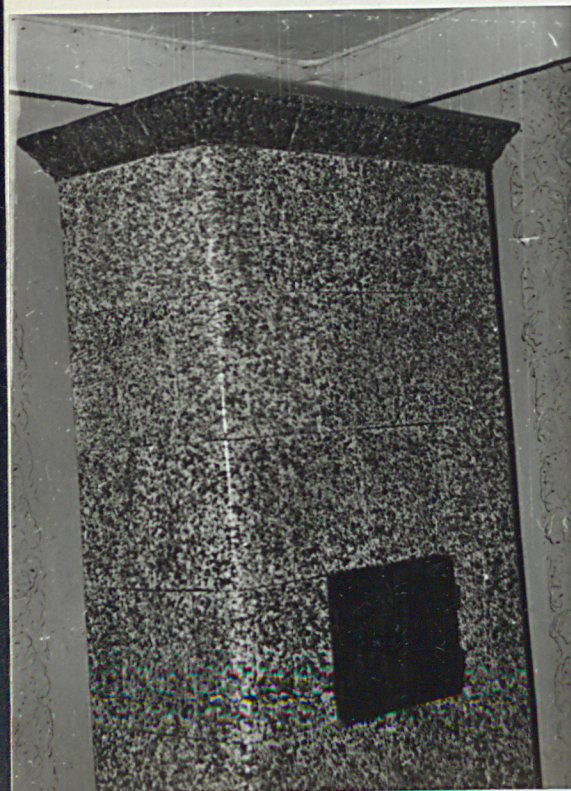
Wnętrze: W kuchni stary piec do gotowania, w pokoju piec kaflowy / fot. 7 /. W warsztacie narzędzia ślusarskie, stół stolarski, itp.

Piec kaflowy

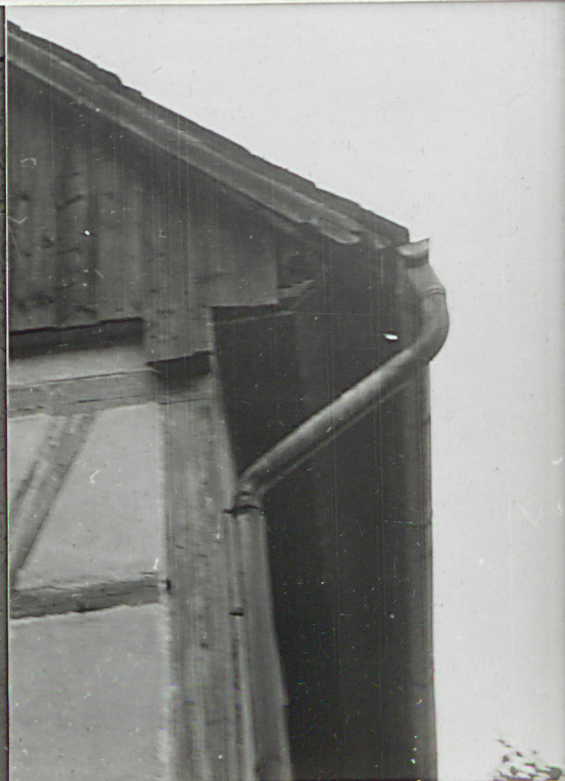
Naroże budynku

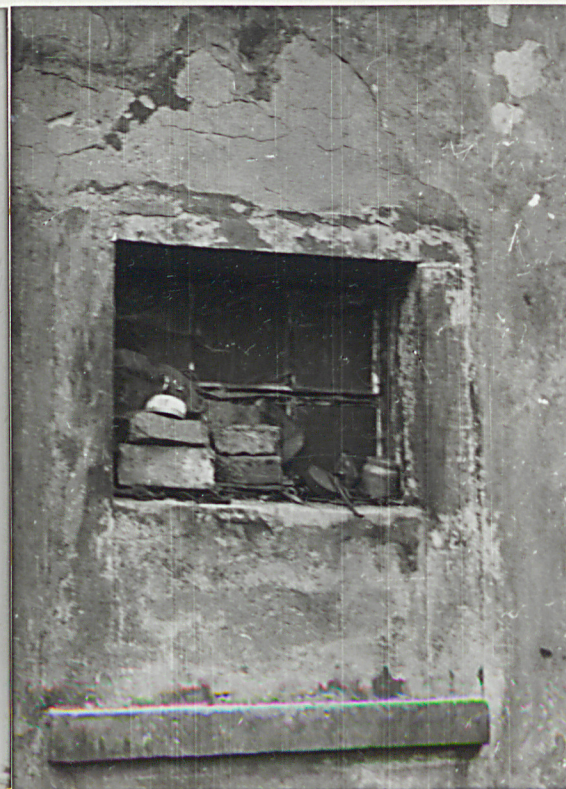
Okno w ścianie murowanej

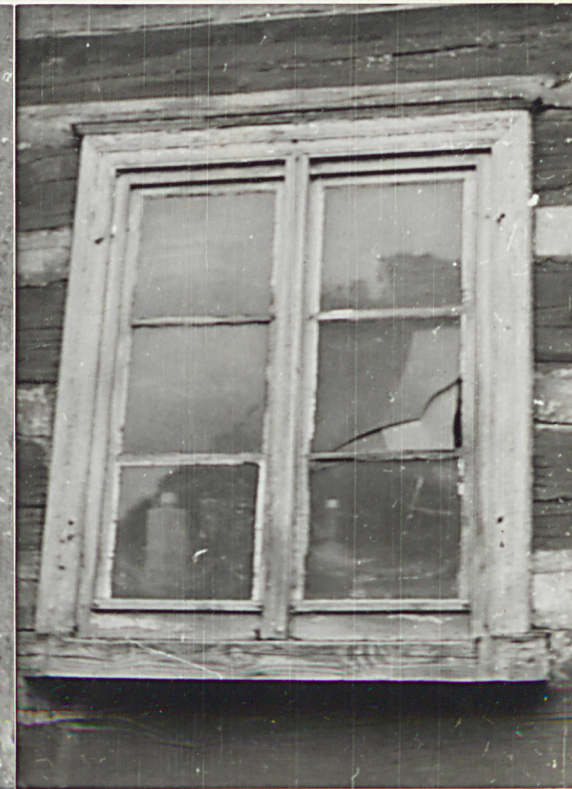
Okno w ścianie zrębowej

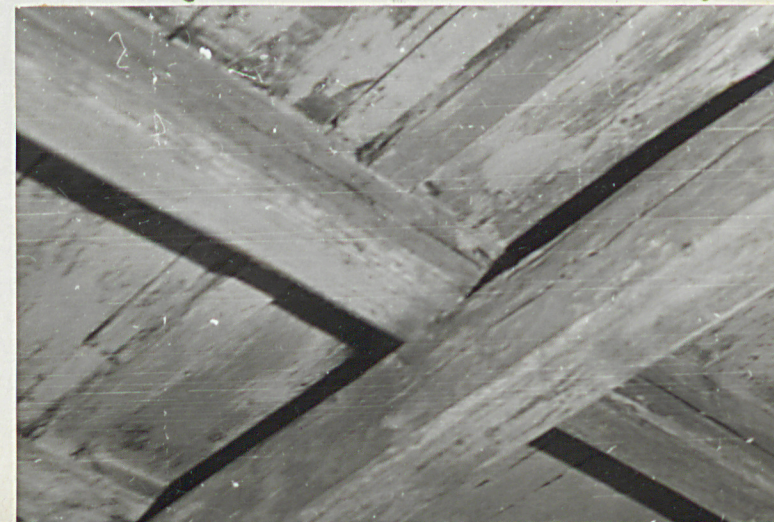
Sosręb w sieni

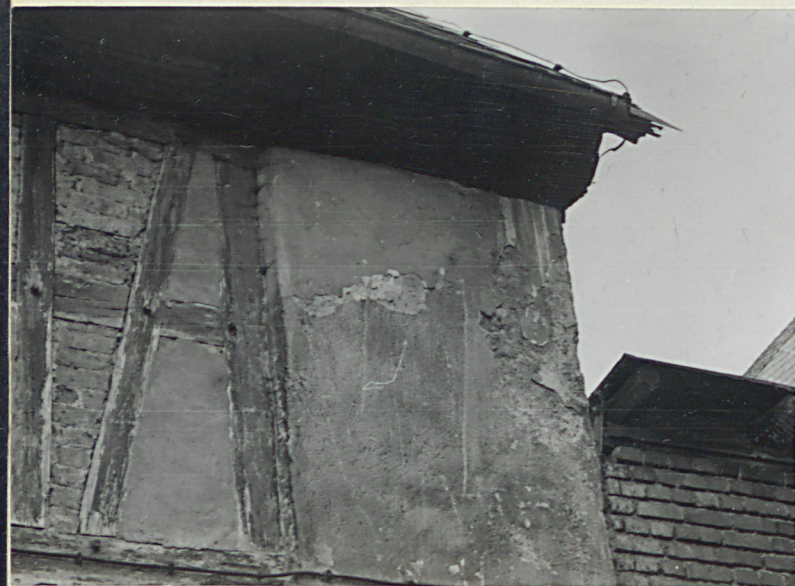
Naroże budynku

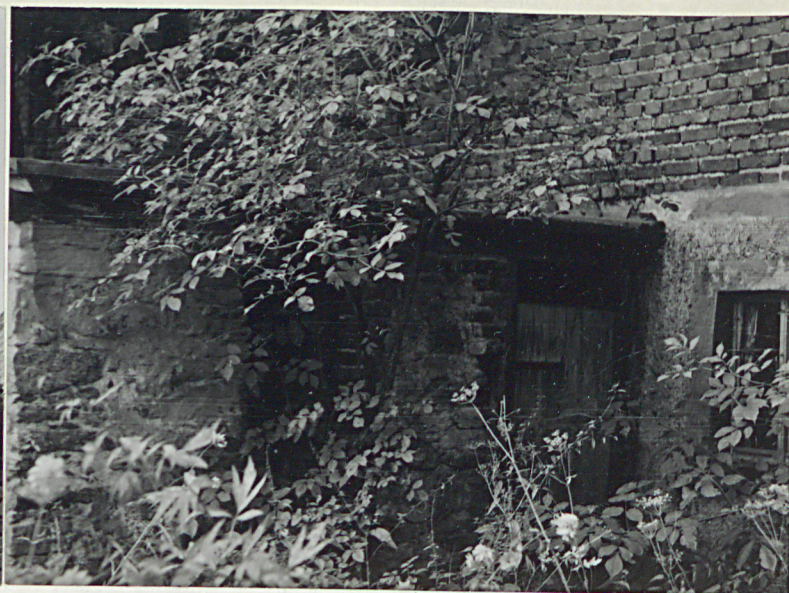
Dobudówka tylna / pralnia /

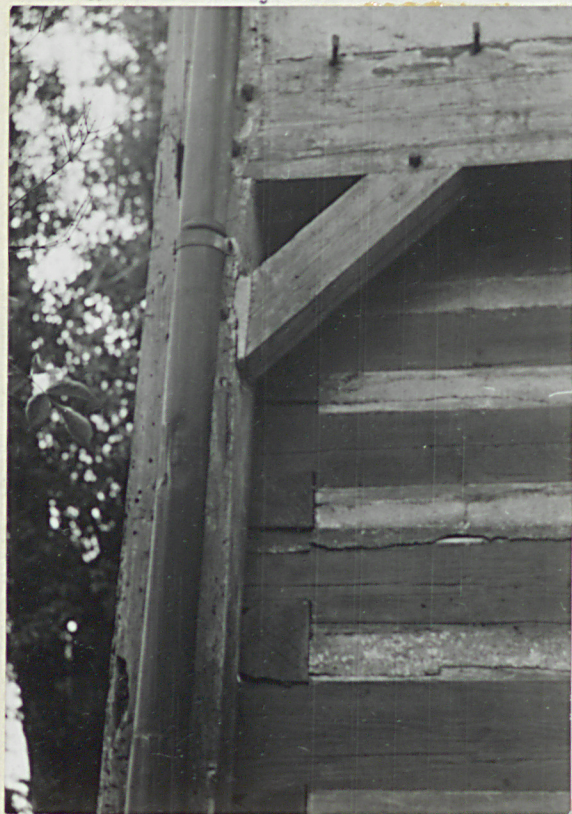
Konstr. zrębowa i przysłupowa
