1. Obiekt zabytkowy

Ruina budynku klasztornego

2. Miejscowość

Rogoźnica

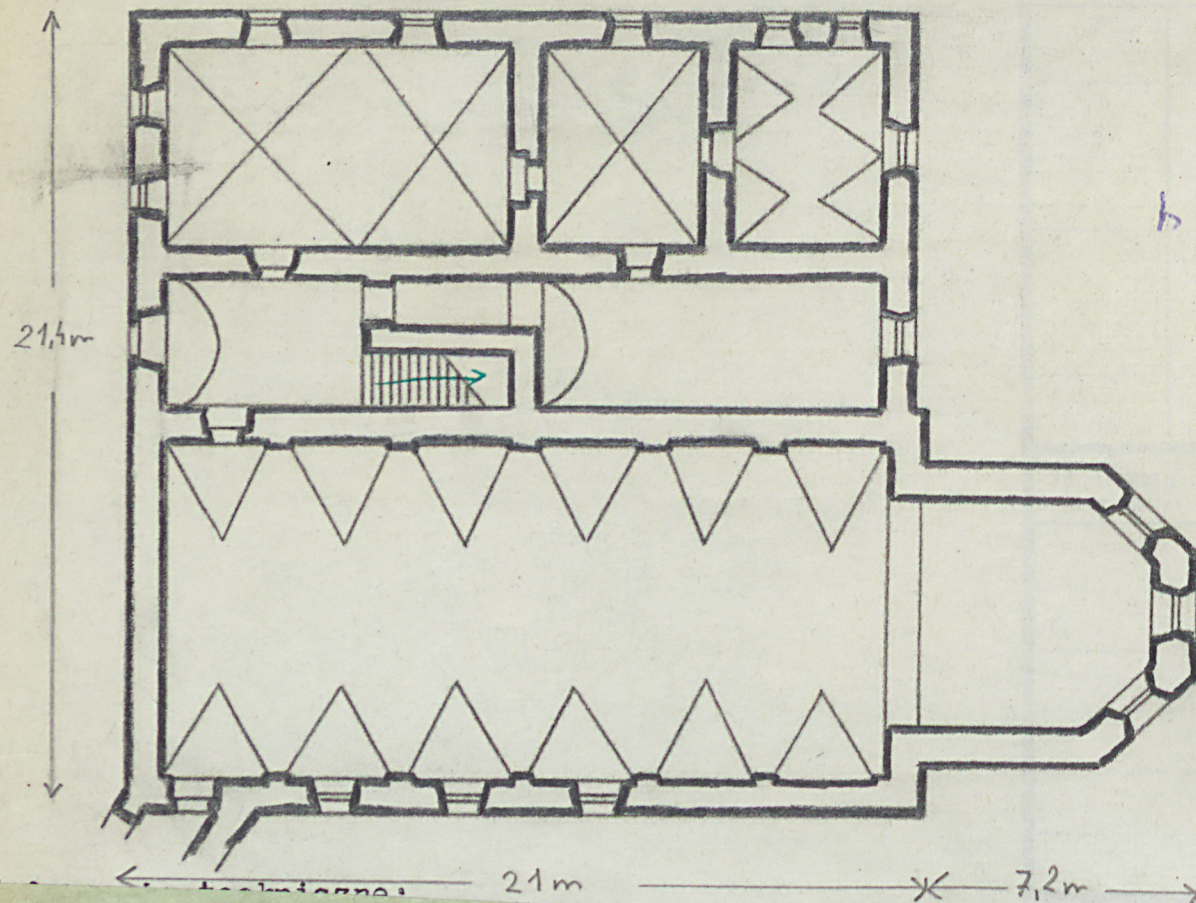
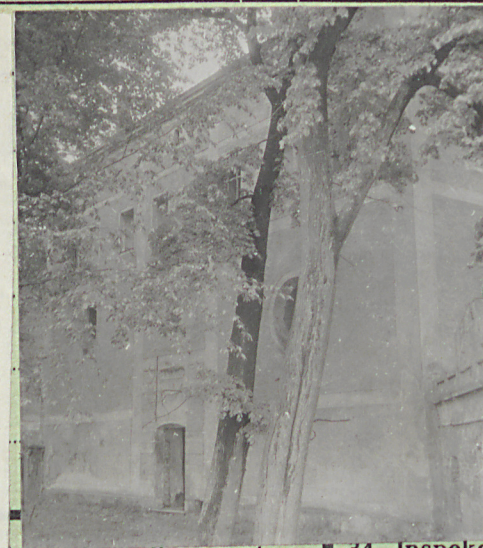
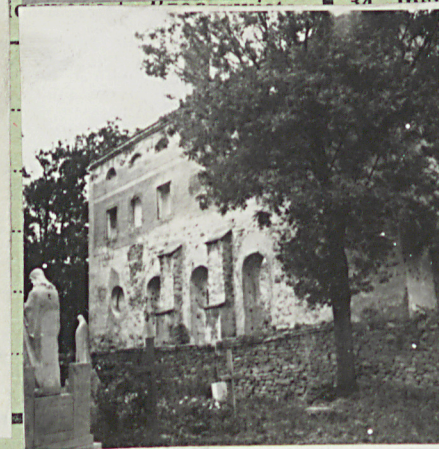
31. Szkic sytuacyjny, plan schematyczny, uwagi opisowe, fotografia

Brak pokrycia dachowego i pochłoniętych kondygnacyjnych portyków. Uszkodzone elementy konstrukcyjne, ściany zawilgoczone. Brak instalacji
