BUDYNEK MIESZKALNY

1906 r.

WAŁBRZYCH

Rynek 13

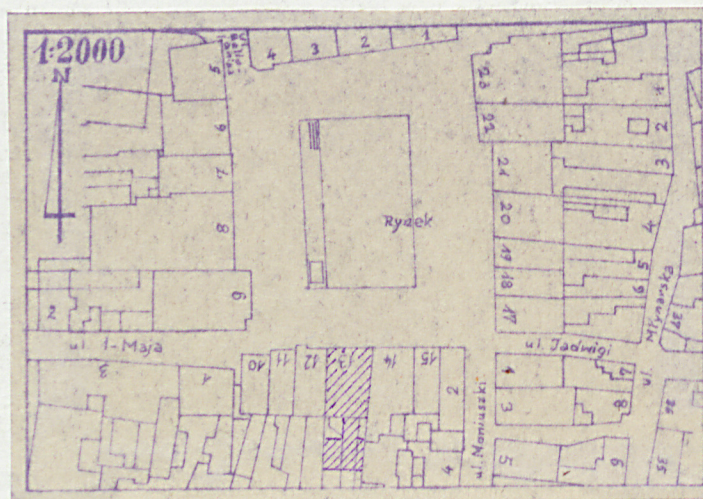
18. Prace budowlane i konserwatorskie, ich przebieg i dokumentacja		19. Stan zachowania (fundamenty, ściany zewnętrzne, ściany wewnętrzne, sklepienia, stropy, konstrukcje dachowe, pokrycie dachu, wyposażenie i instalacje) Ogólny stan techniczny budynku - niezadawalający. Budynek wykazuje na znaczne zaniedbanie i brak bieżącej konserwacji. Znaczne ubytki tynków zewnętrznych i wewnętrznych w piwnicach i części pomieszczeń parteru. Silne zawilgocenie piwnic i mufów miejscami do wysokości połowy wnętrza parteru. Prawdopodobnie występuje zakażenie grzybem domowym. W tylnej części budynku stwierdzono dodatkowe zawilgocenie murów wodami zewnętrznymi podczas opadów atmosferycznych. Liczne miejscowe zniszczenia schodów w obu klatkach schodowych. Więźba dachowa posiada liczne, miejscowe zniszczenia i ubytki spowodowane przez wilgoć i owady.

20. Najpilniejsze postulaty konserwatorskie Zabezpieczenie elewacji przed zniszczeniem lub otynkowaniem fasady, podczas zaplanowanego na 1980 rok remontu.
