MOST DROGOWY "POKOJU"

1958

WROCLAW

1. Miejscowość W R O C Ł A W	2. Obiekt MOST DROGOWY "POKOJU"	3. Zawartość wkładki (nazwa obiektu lub materiału uzupełniającego) dokończenie opisu rubryki 12 i dokumentacja ikonograficzna
--	---	--

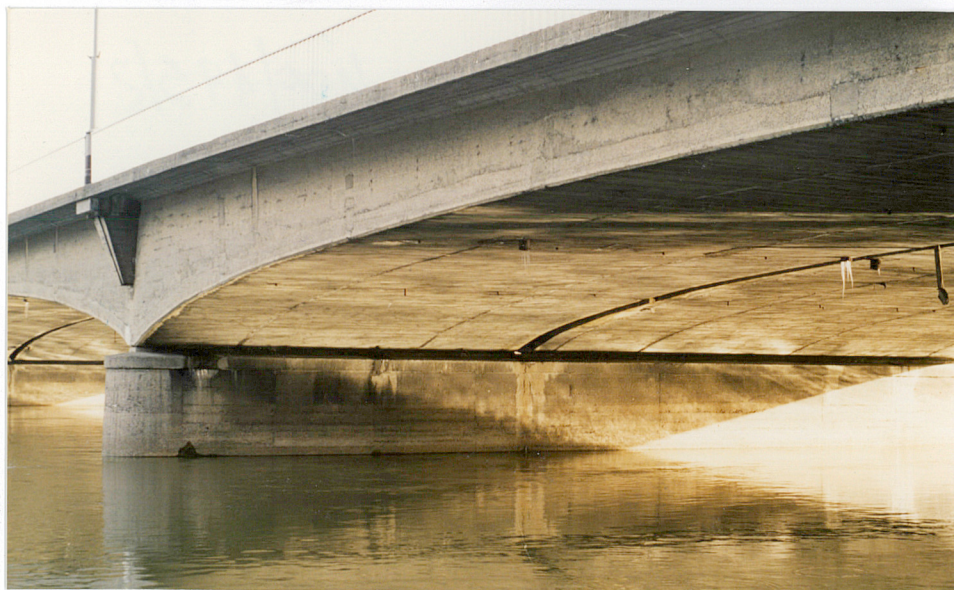
6. Filar i widok przęsła od dołu. Widoczna szczelina dzieląca most na dwie części, neg. 400173/2

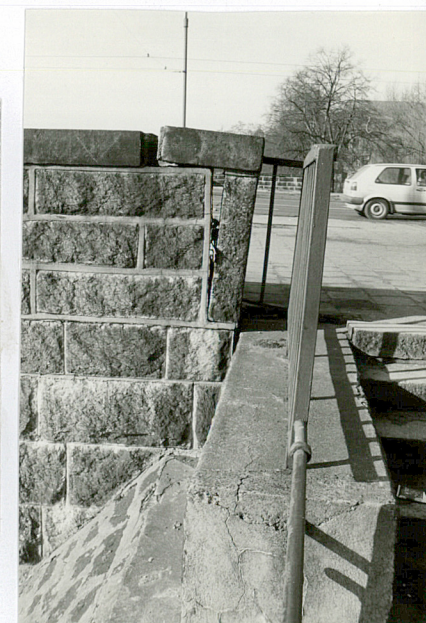
10. Uszkodzona bariera nad przyczółkiem,
neg. 400/324/2
