1. Obiekt 106/2	STAJNIA Z CHLEWNIĄ (2), OBECNIE CHLEWNIA	2. Czas powstania 2 poł. XIX w., rozb. 1913 r.	3. Miejscowość NIEDŹWIEDŹ
--------------------	---	--	------------------------------

1. Miejscowość, gmina, powiat, województwo NIEDŹWIEDŹ gm. Dębowa Łąka pow. Wąbrzeski woj. kujawsko-pomorskie	2. Obiekt (nazwa jak w karcie) stajnia z chlewnią (2) obecnie chlewnia	3. Zawartość wkładki (nazwa obiektu lub materiału uzupełniającego) c.d. pkt. 13, 22 oraz dokumentacja rysunkowa
--	--	--

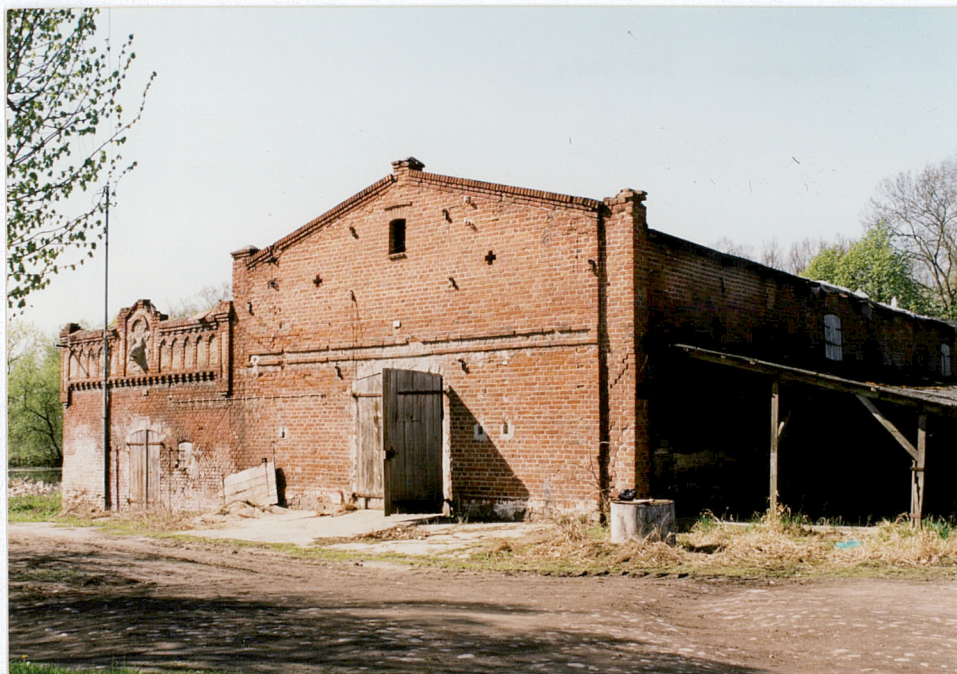
Fot. 1 – widok od strony pn-wsch.
Rys. 2 – plan orientacyjny – skala 1:25000

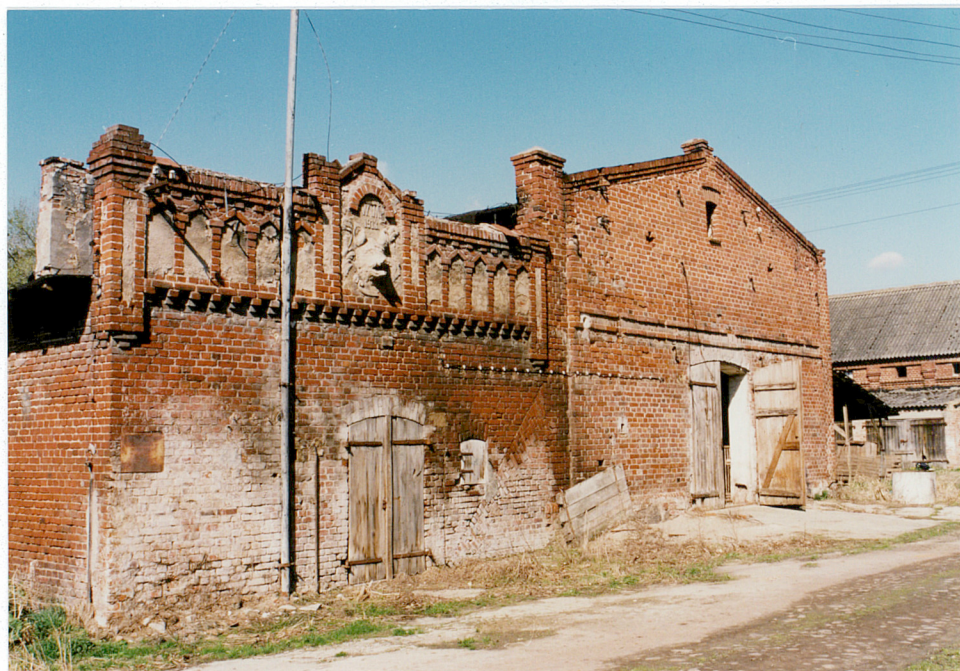
Fot. 1 – Elewacja frontowa - widok od strony pd-wsch
Fot. 2 – Elewacja frontowa - zwieńczenie chlewni - detal

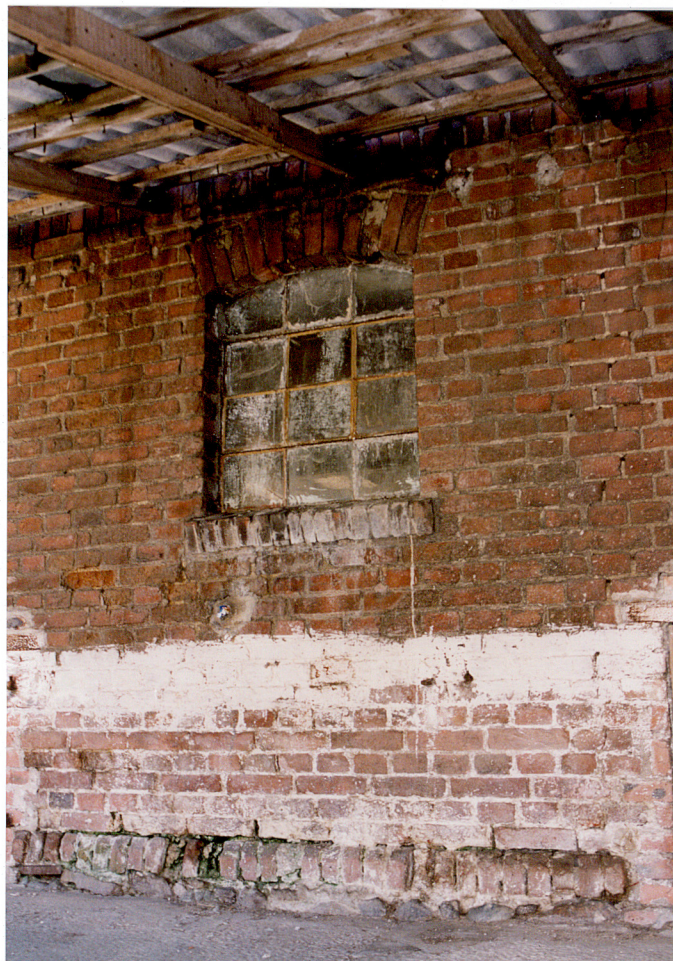
Fot. 3 – Ściana pn - okno stajni
 Fot. 4 – Wnętrze chlewni – widok na ścianę pd
 Fot. 5 – Wnętrze stajni – widok w kierunku zach.

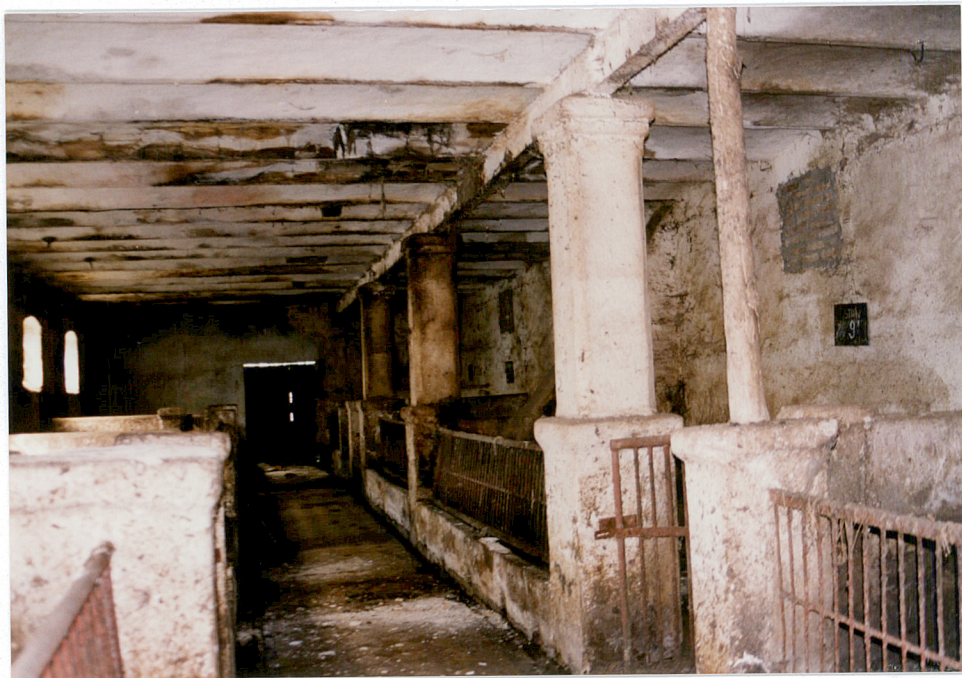
Fot. 6 – Wnętrze chlewni – słupy dźwigające konstrukcję stropu
Fot. 7 – Wnętrze dawnej stajni – fragment konstrukcji stropu

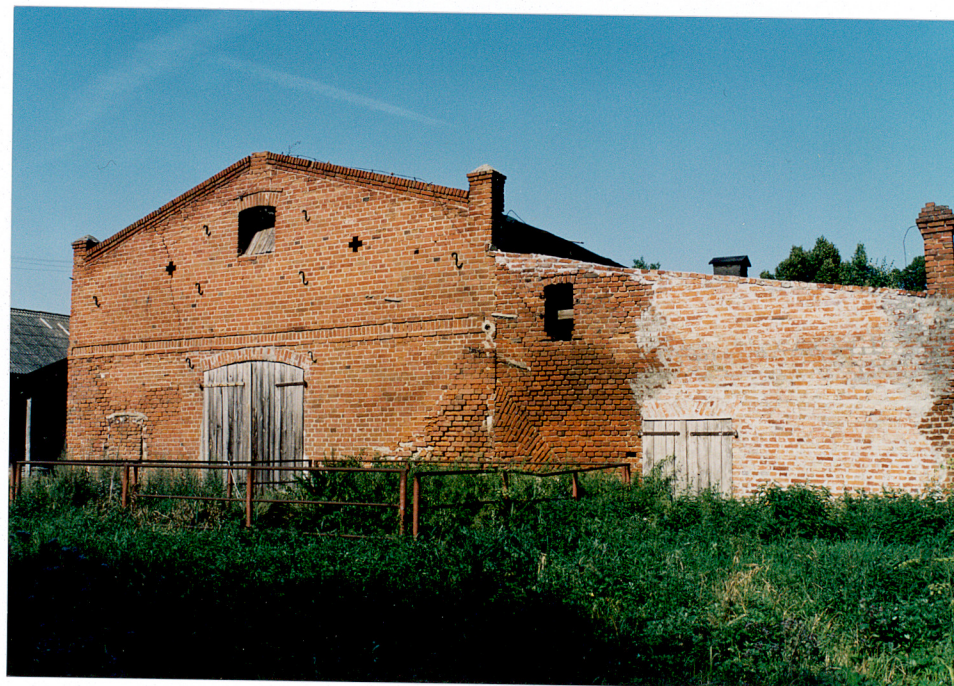
Fot. 8 – Elewacja zach.
