BBiDZ Toruń

12. Autorzy, historia obiektu, określenia stylu.

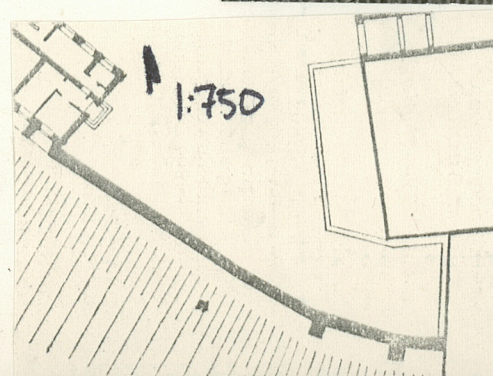
Odcinek murów miejskich między Bramą Wodną a nieistniejącą Bra-
mą Toruńską obejmuje od pd.-zach. teren d. klasztoru benedyktynek
przy czym mury przylegały bezpośrednio do budynku. Pd.-zach. naro-
żnik wtopiony w elewację d. klasztoru. Mury wzniesione z cegły ma-
szynowej, ożywione w górnej partii prostokątnymi prześwitami. Ko-
rona kryta dachówką. Ślady licznych uzupełnień

| 18. Prace budowlane i konserwatorskie, ich przebieg i dokumentacja | | 19. Stan zachowania (fundamenty, ściany zewnętrzne, ściany wewnętrzne, sklepienia, stropy, konstrukcje dachowe, pokrycie dachu, wyposażenie i instalacje) Stan zachowania dobry, w połowie długości zrekonstruowanego odcinka oraz przy szkarpie zwietrzenia cegieł. | |
