**RELIKTY MOSTU W ZAGRODZIE MŁYŃSKIEJ**

1932

**BIŁGORAJ**

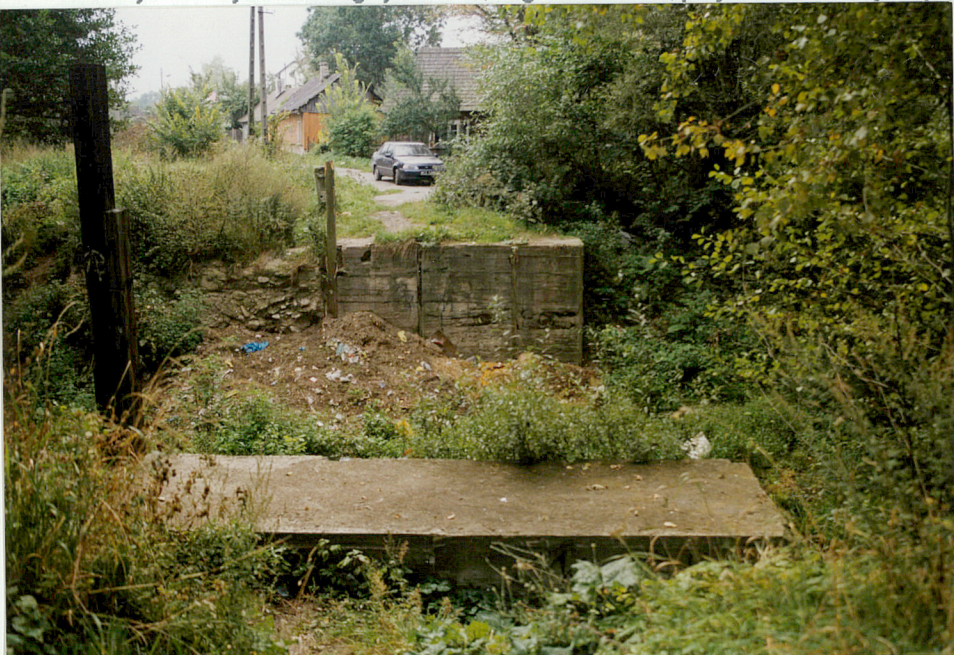
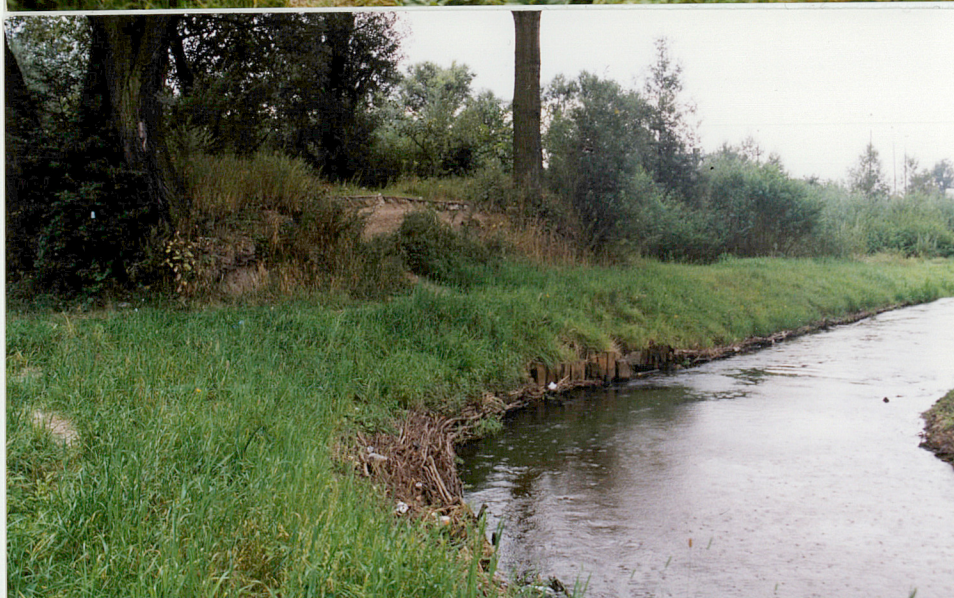
11. Koryto w miejscu dawnego jazu nr 2., neg. 1100/410/4, przyczółki mostu i jazu przemysłowego, neg. 1100/410/5, orientacja

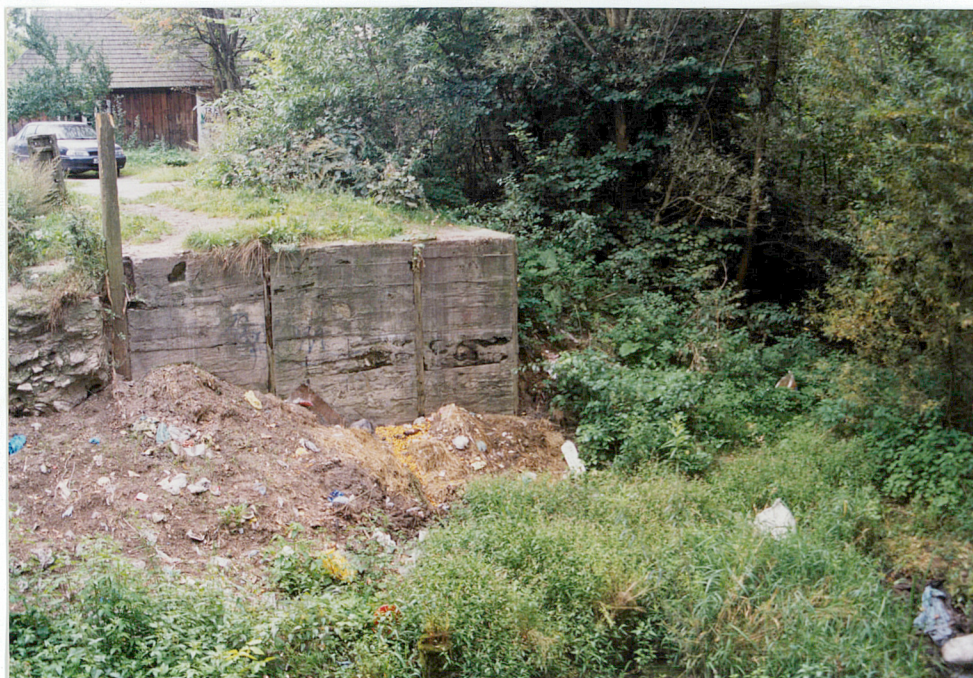
1. Przyczółek mostu i jazu przymłyńskiego, neg. 1100/419/1.

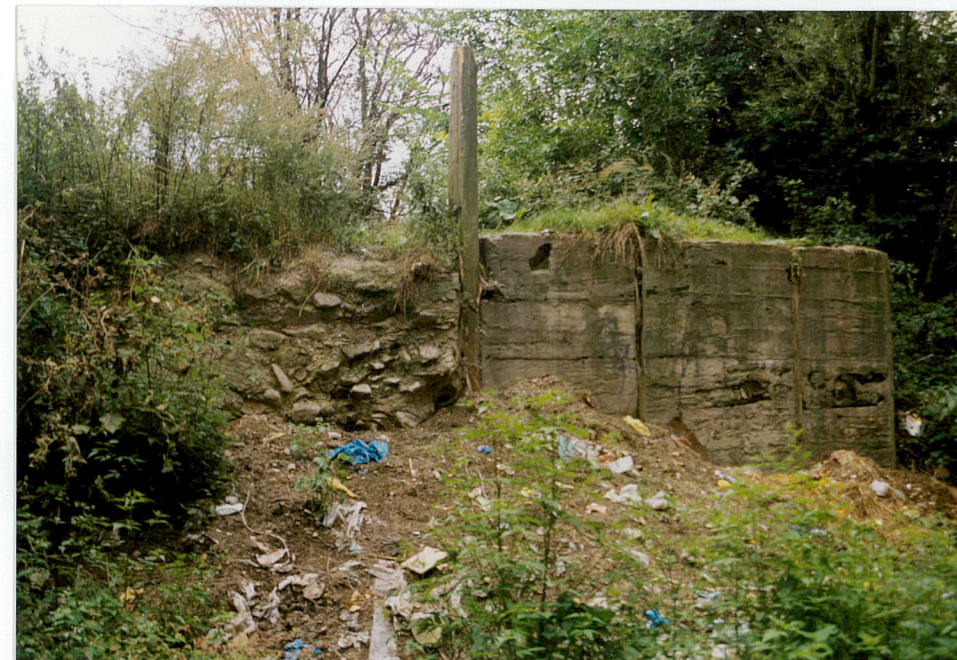
2. Kanał roboczy i przyczółek lewy mostu i jazu przymłyńskiego, neg. 1100/410/3

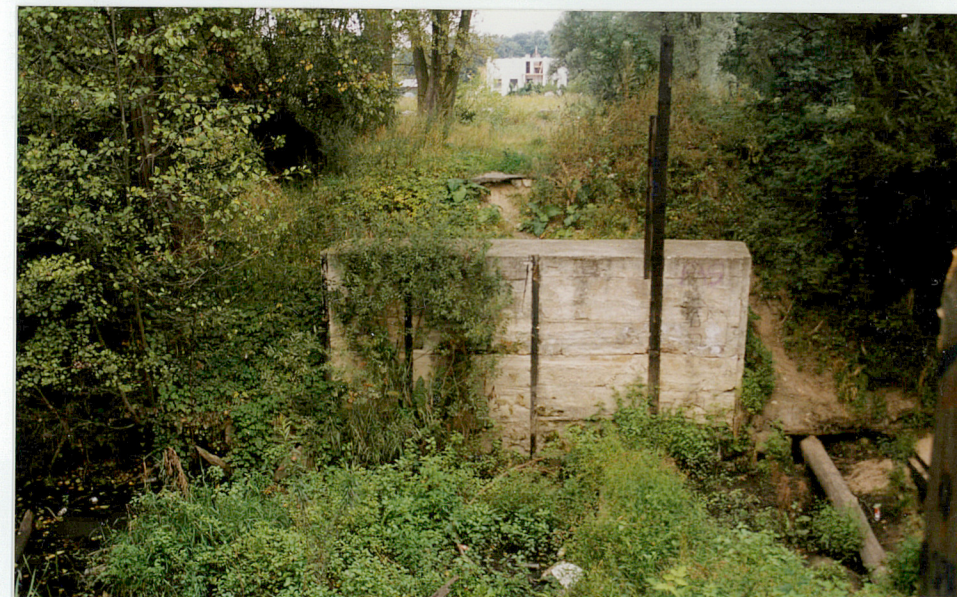
3. Przyczółek prawy jazu i mostu przymłyńskiego, neg. 1100/410/2

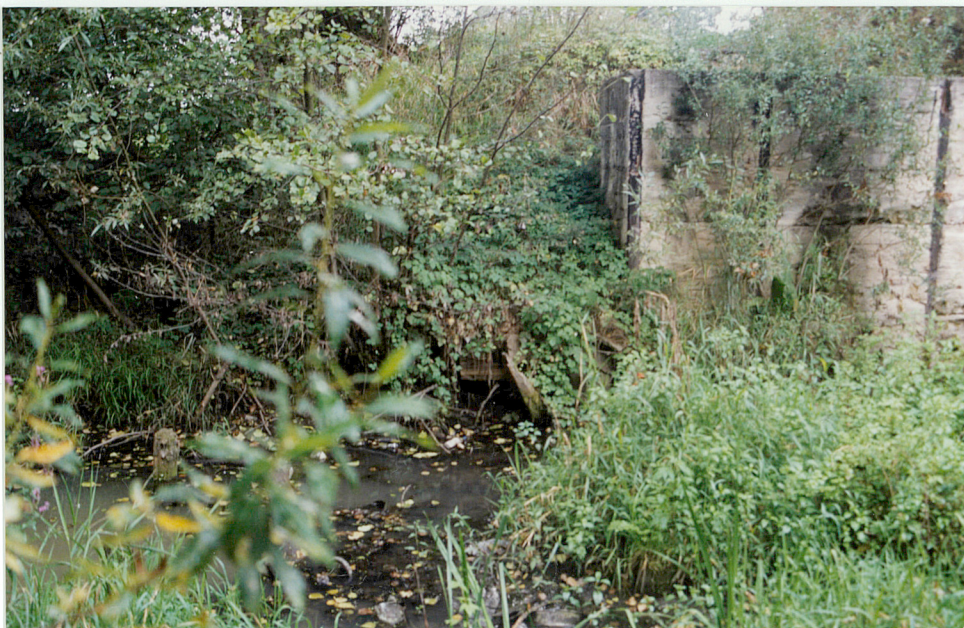
4. Lewy przyczółek i dolne stanowisko jazu przymłyńskiego, neg. 1100/420/3

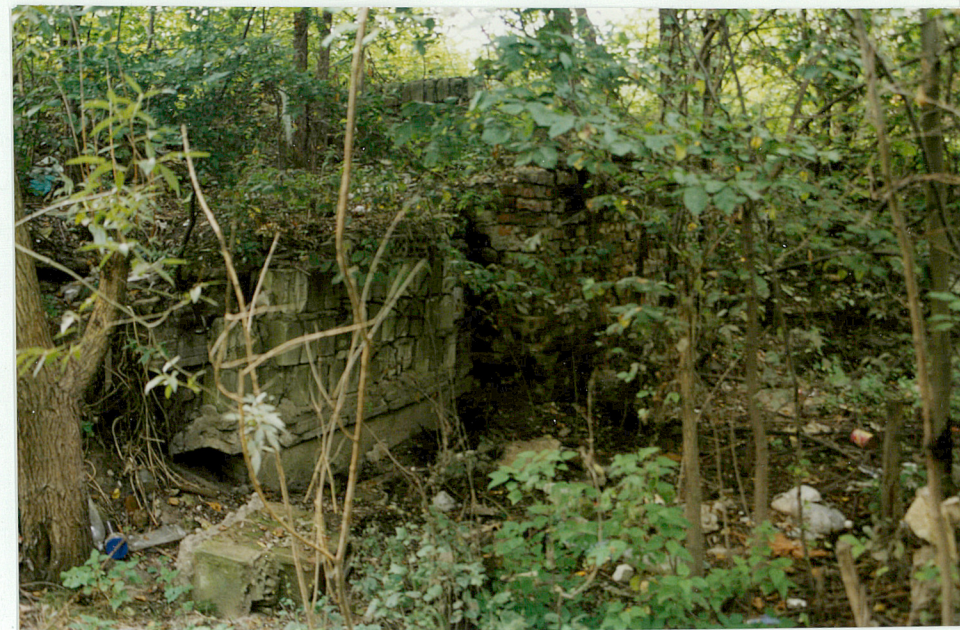
5. Relikty fundamentów komory turbinowej i młyna, neg. 1100/420/2

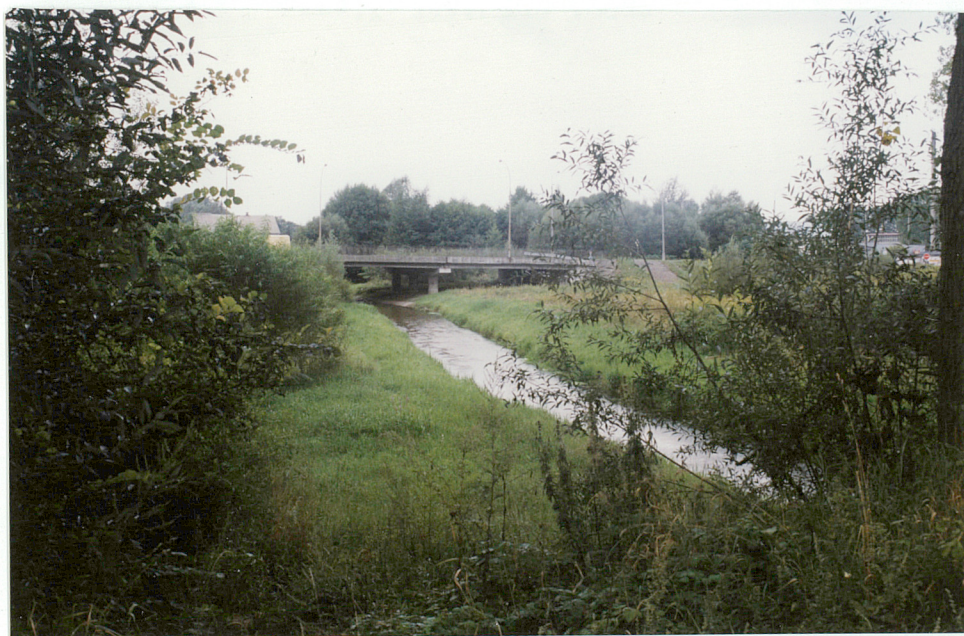
6. Uregulowane koryto rzek w widoku z dawnej grobli, neg. 1100/419/2

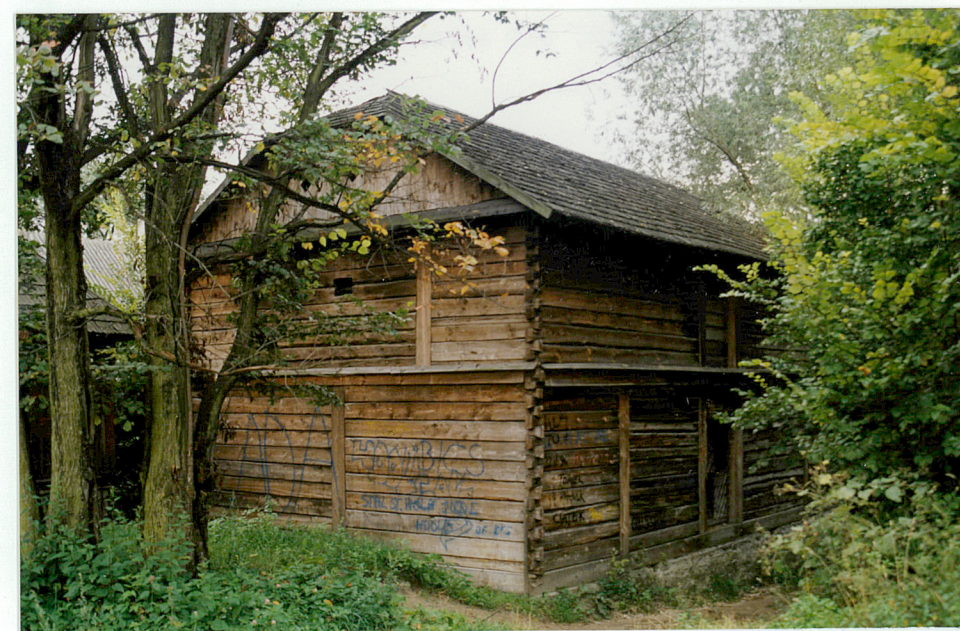
7. Spichlerz przymłyński, neg. 1100/420/1
