CERKIEW GR.-KAT.p.w.Opieki Matki Bożej,ob.KOSCIÓŁ
filialny p.w.Niepok.Poczęcia NMP

M68/1

BUDYNIN

25. Wypełnił J. Górak, 1984

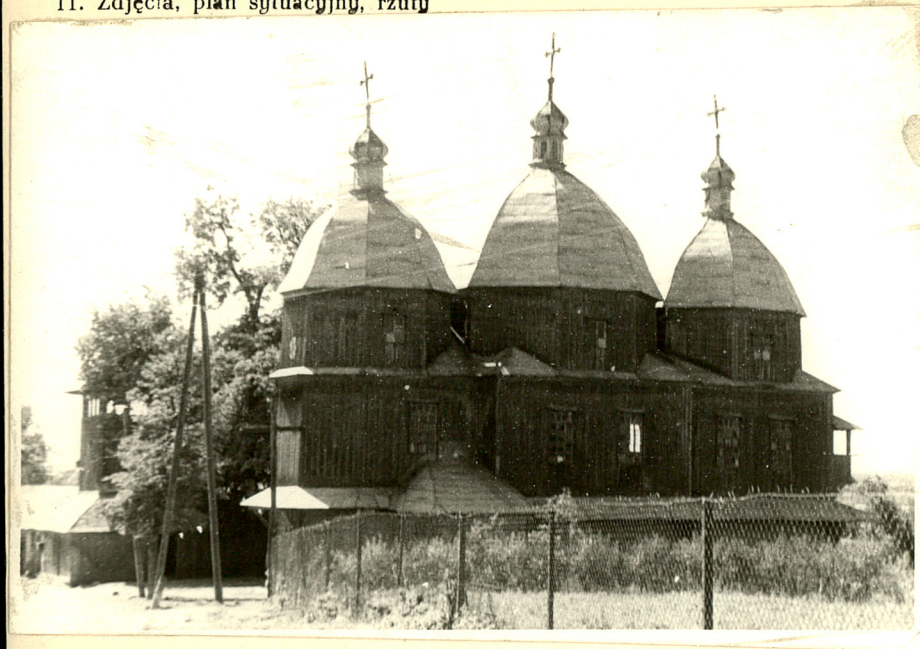
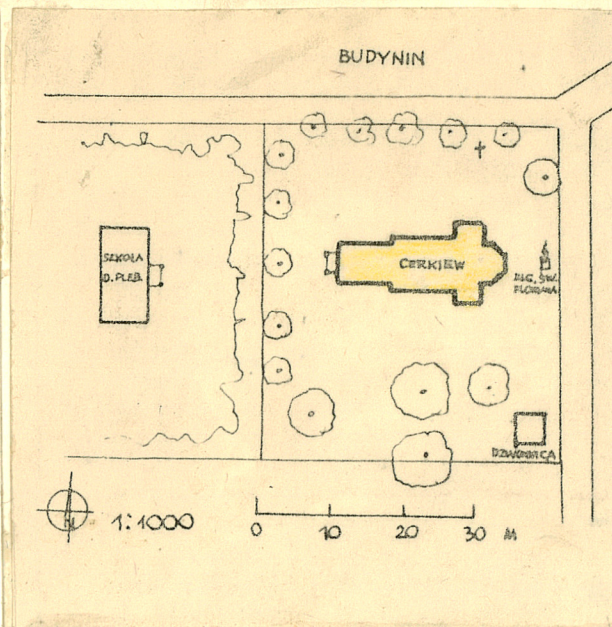
18. Prace budowlane i konserwatorskie, ich przebieg i dokumentacja Przebieg prac remontowych nie znany, dokumentacji nie ma. Zmieniane było pokrycie gontowe na blaszane.		19. Stan zachowania (fundamenty, ściany zewnętrzne, ściany wewnętrzne, sklepienia, stropy, konstrukcje dachowe, pokrycie dachu, wyposażenie i instalacje) Stan zachowania cerkwi w zasadzie dobry. Niektóre fragmenty ścian wykazują nieznaczne zniszczenia powstałe wskutek próchnicy, zacieków i żerowania owadów. Konieczne jest niezwłoczne uzupełnienie oszklenia okien oraz zabezpieczenia latarni na kopułach.

20. Najpilniejsze postulaty konserwatorskie Pożądane dokonanie przeglądu cerkwi i ustalenie technicznego stanu poszczególnych elementów. Ponieważ wykonano inwentaryzację jedynie elewacji należy koniecznie wykonać inwentaryzację wnętrza.
