KARTA EWIDENCYJNA ZABYTEKÓW  
ARCHITEKTURY I BUDOWNICTWA

BRAMA WJAZDOWA W ZESPOLE WILLOWYM

LUBLIN - DZBENIN

ul. Sławinkowska 122, 20-810 Lublin

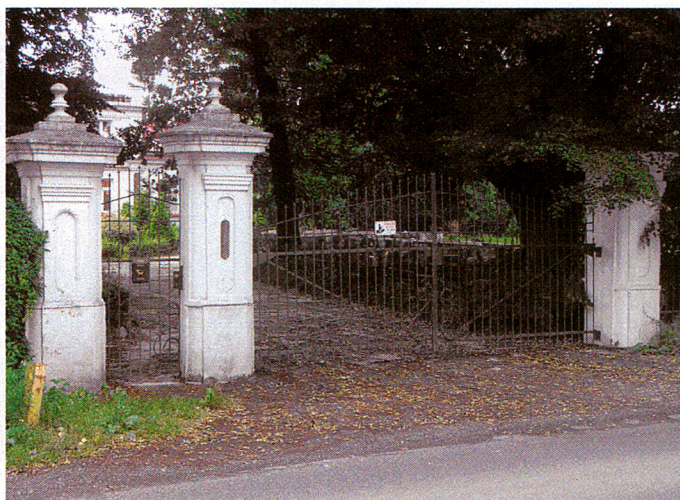
1. Brama przed ostatnim remontem (fot. lipiec 2007)

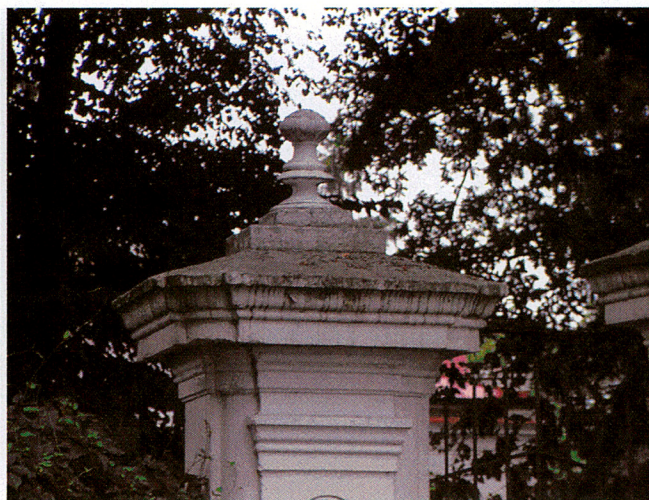
2. Górny fragment filara pd.

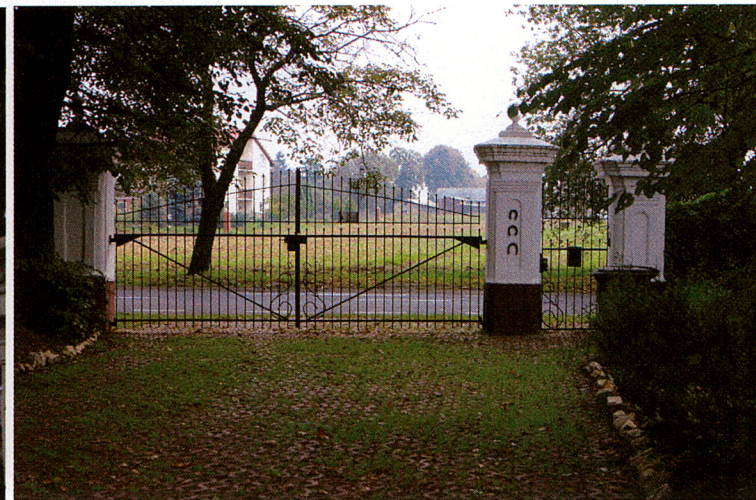
18. Prace budowlane i konserwatorskie, ich przebieg i dokumentacja  Prace budowlane i konserwatorskie przy bramie nie są udokumentowane. Wiadomo, że w 1994 r. skrajny filar pn. miał inne zwieńczenie niż dwa pozostałe (być może był to efekt wcześniejszych przekształceń) – nakryty był daszkiem z czterema szczycikami (por. bibliografia). Następnie brama została uszkodzona i filar ten został całkowicie zniszczony. Ok. 2000 r. przeprowadzono remont bramy wraz z rekonstrukcją brakującego filara na wzór dwóch pozostałych; ujednolicono formę sterczyn. Latem br. przeprowadzono remont polegający na pomalowaniu filarów – z niewłaściwym zastosowaniem brązowej farby olejnej w partiach cokołów (por. fot.)		19. Stan zachowania (fundamenty, ściany zewnętrzne, ściany wewnętrzne, sklepienia, stropy, konstrukcje dachowe, pokrycie dachu, wyposażenie, instalacje.  Stan zachowania dobry.

3. Widok na bramę od strony ogrodu – stan aktualny

20. Najpilniejsze postulaty konserwatorskie  Wskazane przywrócenie jednakowej (białej) kolorystyki filarom – usunięcie brązowej farby olejnej z partii cokołowych.
