STAJNIA W ZESPOLE FOLWARCZNYM "4"
ob. magazyn i warsztaty

ok. 1900

I Ł O W A

ul. Żagańska 7

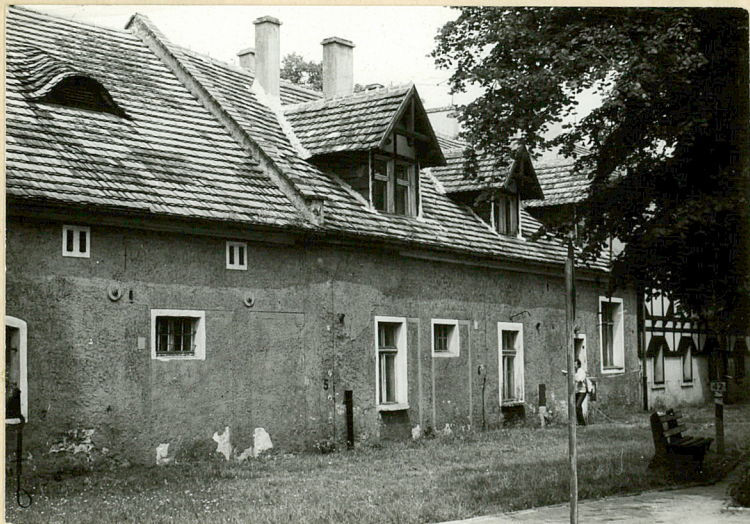
elewacja wschodnia

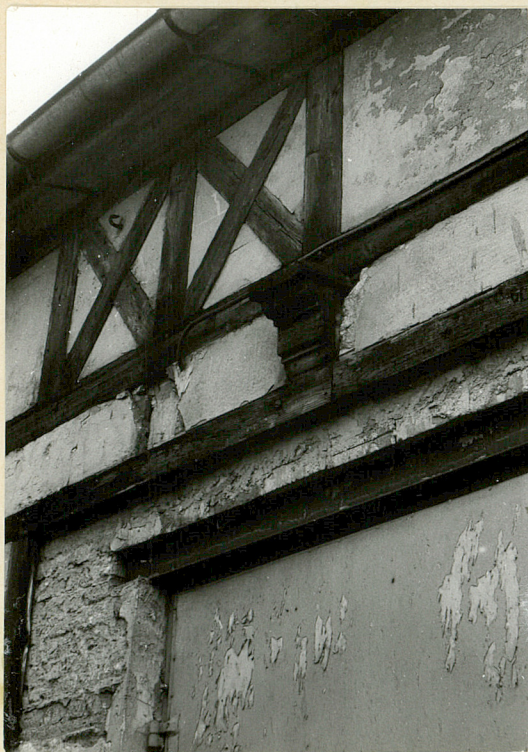
zakończenie belek stropowych

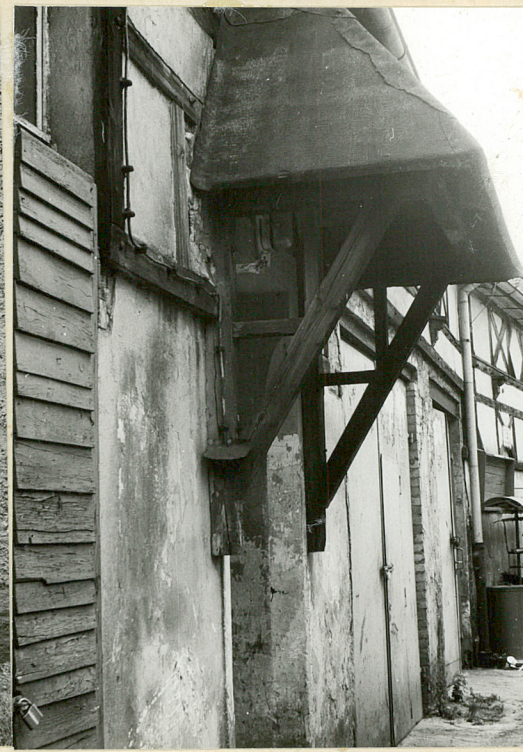
18. Prace budowlane i konserwatorskie, ich przebieg i dokumentacja	19. Stan zachowania (fundamenty, ściany zewnętrzne, ściany wewnętrzne, sklepienia, stropy, konstrukcje dachowe, pokrycie dachu, wyposażenie i instalacje)		
Wprowadzenie dodatkowych podziałów w południowej części, zamurowanie drzwi w elewacji wschodniej, poszerzenie i przekształcenie otworów w elewacji zachodniej - wrota. Przełożenie dachówki - w ostatnim okresie.	Mury obwodowe zawilgocone w dolnych partiach. Stropy, więźba i pokrycie dachu w stanie dobrym. Ubytki w tynku i "fachwerku" w elewacji zachodniej. Stalarka okienna w elewacji wschodniej z łuszczącą się farbą.

okno w elewacji wsch.

20. Najpilniejsze postulaty konserwatorskie			
Osuszenie murów, uzupełnienie ubytków tynku i deskowanie, pomalowanie okien.

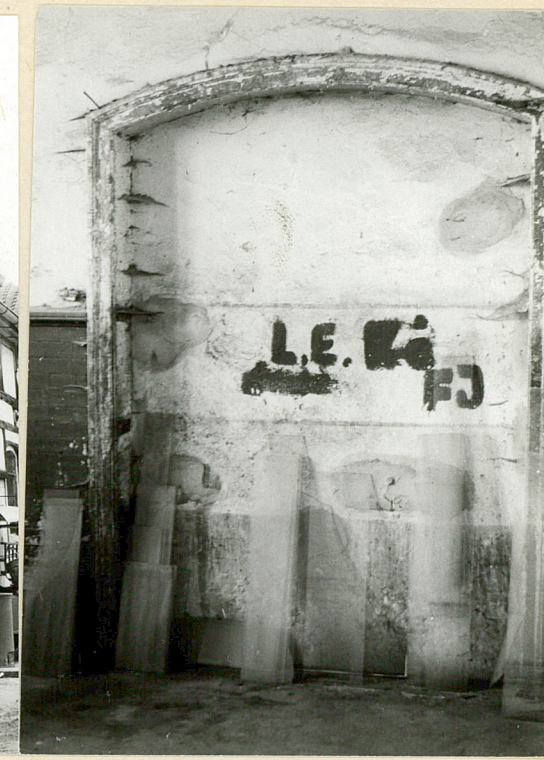
obramienie otworu drzwiowego
