1. Obiekt zabytkowy

Bud. mieszkalny

2. Miejscowość

Trzebiechów

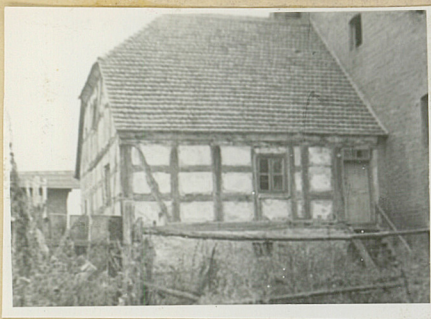
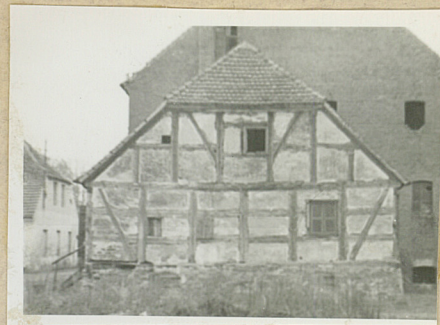
Dołu mieszkalny - podmurzany, konstrukcji  
szachulcowej. Dach dwuspadowy - kryty  
dachówką o tamanych stropach.
