KARTA EWIDENCYJNA ZABYTEKÓW  
ARCHITEKTURY I BUDOWNICTWA

1. Obiekt DOM MIESZKALNY NR 51 w zespole folwarcznym

2. Czas powstania  
2 poł. XIX w.

3. Miejscowość  
ŁĘGOWO

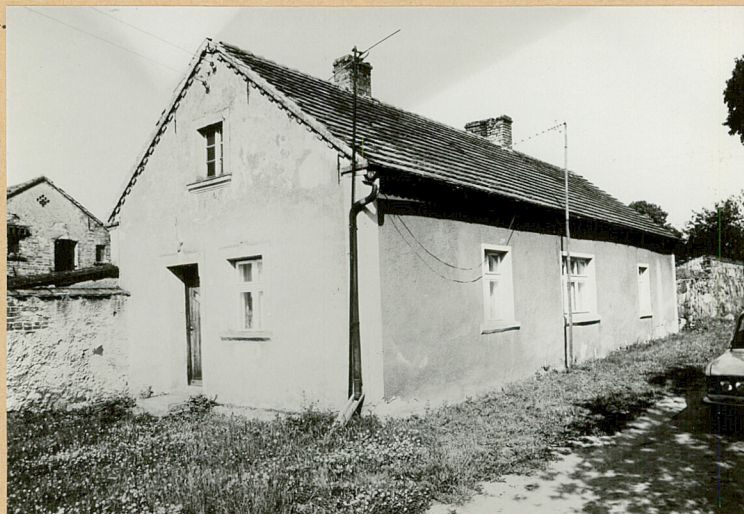
fot. 1 - widok ogólny od pd.-zach.

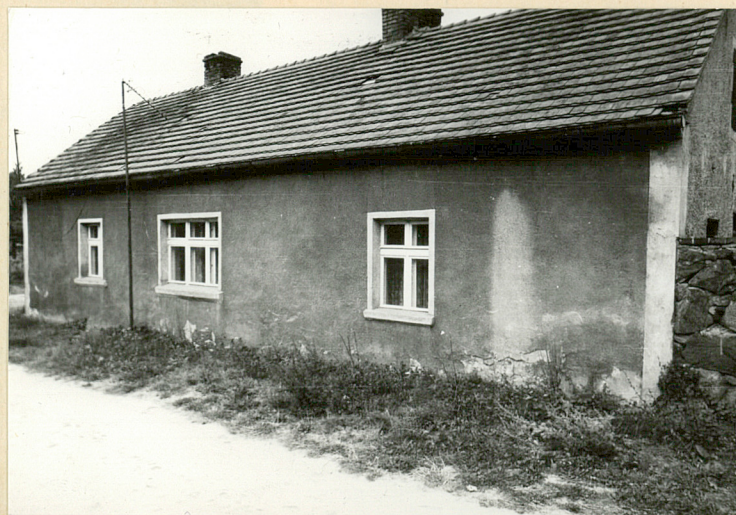
fot. 2 - elewacja pd., widok od wsch.

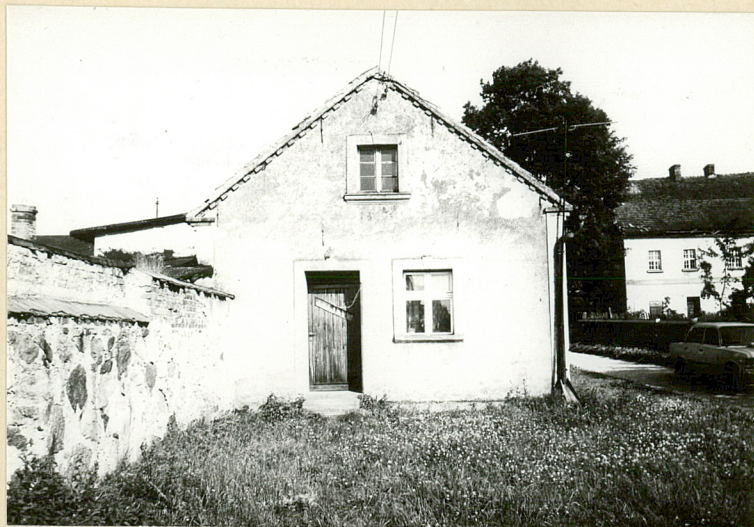
fot. 3 - elewacja zach.

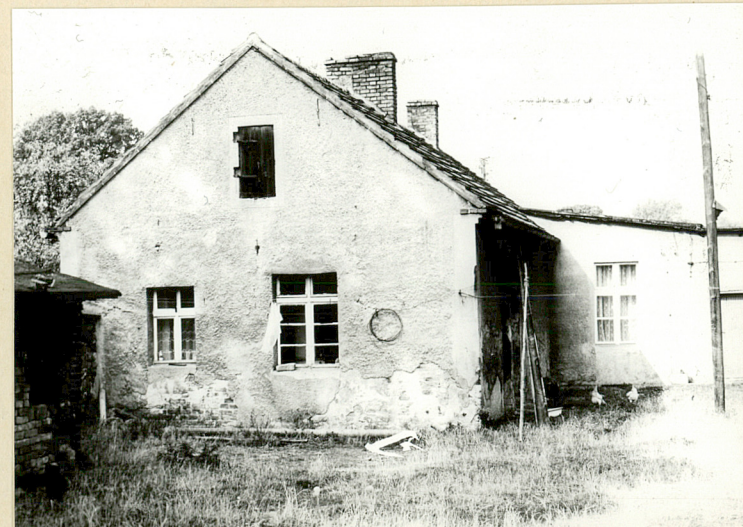
fot. 4 - widok od wsch.

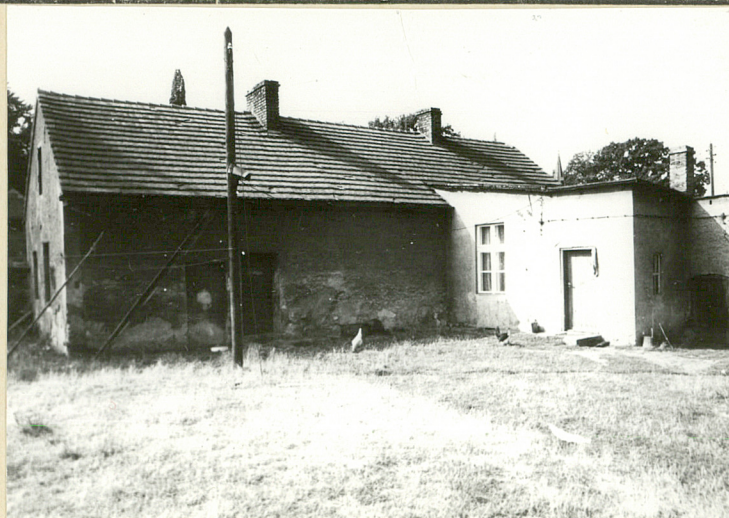
fot. 5 - widok od pn.

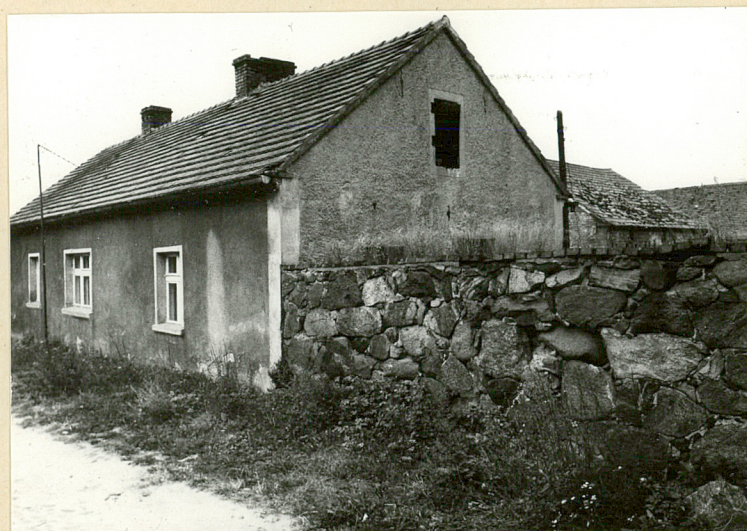
fot. 6 - widok ogólny od pn.-wsch.

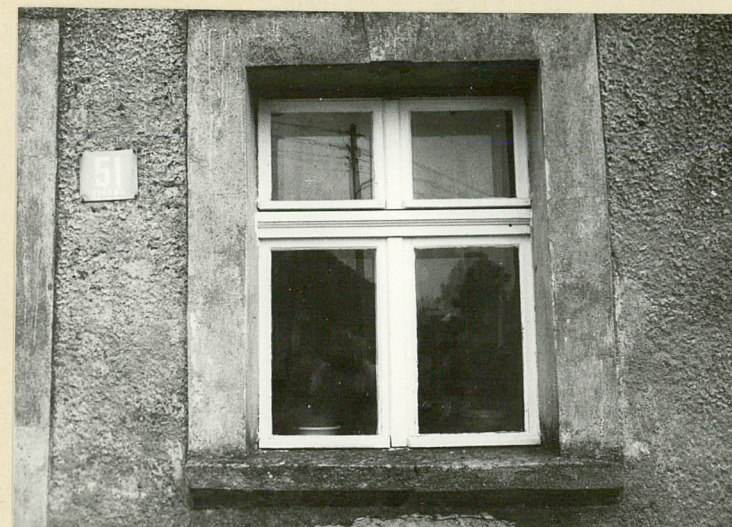
<p>14. Kubatura</p> <p>530 m<sup>3</sup></p>	<p>15. Powierzchnia użytkowa</p> <p>155 m<sup>2</sup></p>	<p>16. Przeznaczenie pierwotne</p> <p>dom mieszkalny</p>	<p>17. Użytkowanie obecne</p> <p>dom mieszkalny.</p>
<p>18. Prace budowlane i konserwatorskie, ich przebieg i dokumentacja</p> <ul style="list-style-type: none"> <li>- w niewielkim stopniu przebudowano wnętrza;</li> <li>- wzniesiono dobudówki przylegające od pn.-zach.;</li> <li>- przełożono pokrycie dachu;</li> <li>- założono nowe instalacje;</li> <li>- prowadzono bieżące naprawy i remonty;</li> </ul>		<p>19. Stan zachowania (fundamenty, ściany zewnętrzne, ściany wewnętrzne, sklepienia, stropy, konstrukcje dachowe, pokrycie dachu, wyposażenie i instalacje)</p> <ul style="list-style-type: none"> <li>- ogólny stan zachowania: dobry;</li> <li>- zawilgocone ściany piwnic;</li> <li>- uszkodzone dolne partie tynków zewnętrznych;</li> <li>- uszkodzone okna poddasza;</li> </ul>

fot. 7 - okno w elewacji zach.

<p>20. Najpilniejsze postulaty konserwatorskie</p> <ul style="list-style-type: none"> <li>- osuszenie piwnic;</li> <li>- renowacja uszkodzonych tynków;</li> <li>- naprawa i malowanie okien poddasza;</li> </ul>
