OBORA, OB. WARSZTAT NAPRAW MASZYN I URZĄDZEŃ ROLNICZYCH /2/

1935/3 w zespole folwarcznym

DĘBINKA

OBORA

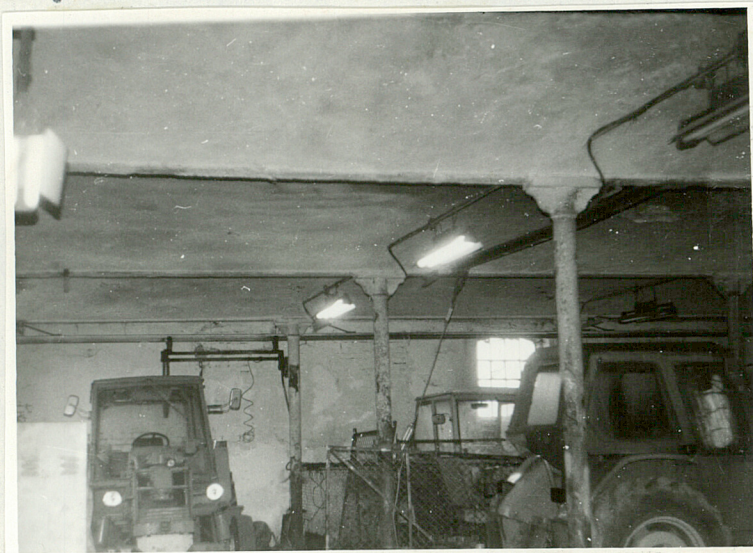
3

- fotografie
1. elewacja zach.
 2. elewacja pn.
 3. wnętrze
 4. szyna nośna kolejki
 5. szyna nośna kolejki
 6. frag. ganku paszowego
