1. Obiekt zabytkowy 440/2 Stodoła I OBIEKT SPALONY w 100%!			2. Miejscowość TOMASZÓW MAZ. - BIAŁOBRZEGI gmina		
3. Wiek XIX	4. Styl		5. Kubatura m³ 1000.-	6. Powierzchnia w m² a) zabytkowa: 235 b) użytkowa: 235

16. Użytkowanie w latach ubiegłych -		
			17. Użytkowanie obecne -		
			18. Nadaje się do użycia na -		
9. Autorzy i data budowy i przebudowy wyrzuty rok 1817			19. Data, rodzaj i stopień zniszczeń i odbudowy		
			Data	O P I S	Zniszczenia % Odbudowa %
			VIII.1939 r.		
			XI.1939 r.		
			XII.1945 r.		
			X.59	stan zniszczenia	10
			60-65	SPALONA.

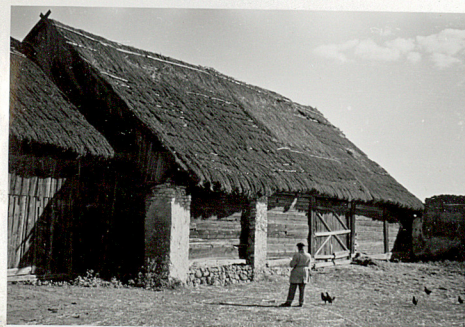
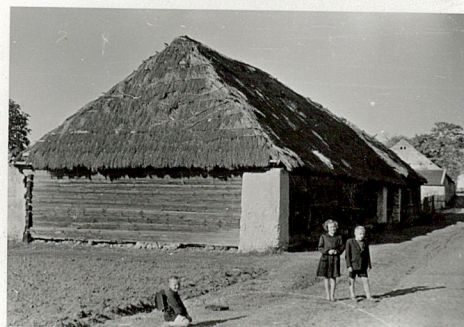
Budynki na rusie protokół, tereny o konstrukcji mieszanej kam.-drewn. Narożnik przy ogrodzeniu zniszczony. Do tej samej stopy dach zwalutowany. Kuchnia stoma. Po prawej stronie wiatrak rożnyty rok 1817.
