LAMUS w zagrodzie nr 51

koniec XIX w.

KRZESZOWICE

ul. Nowa Wieś nr 51

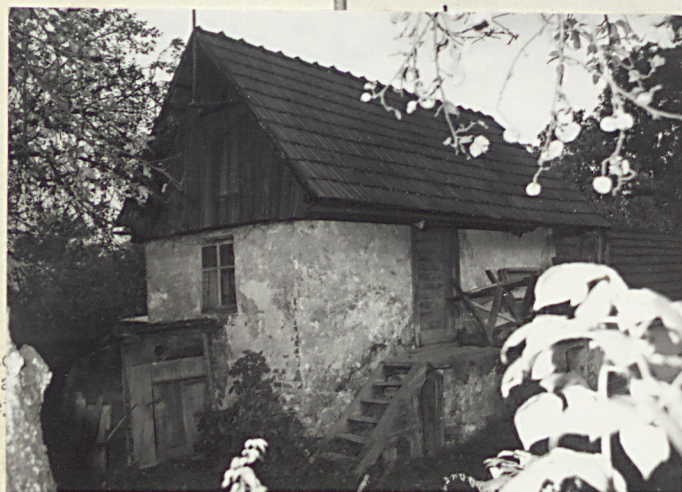
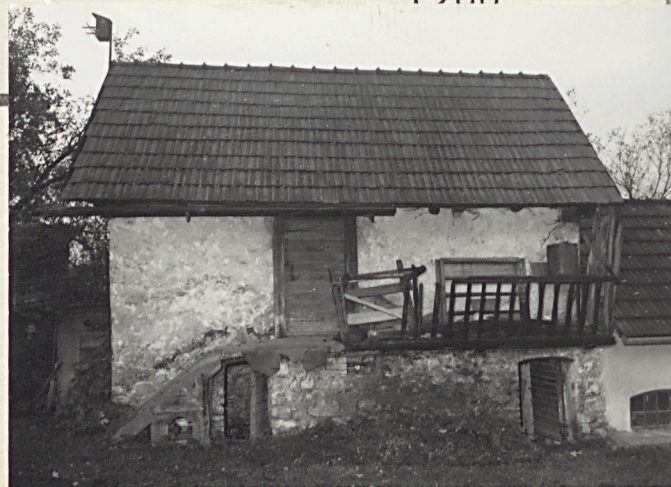
Lamus usytuowany jest w północno-zachodniej części Nowej Wsi, blisko drogi wiejskiej po jej zachodniej stronie, zwrócony jest szczytem do drogi, frontem na północ, równoległe do budynku mieszkalnego. Budynek murowany, podpiwniczony, kryty dwuspadowym dachem. Piwnica kamienna, zbudowana z użyciem zaprawy piaskowo-wapiennej, dwuprzestrzenna. Piwnica w partii wschodniej sklepią kolebkowo, piwnica w partii zachodniej ze sklepieniem odcinkowym typu Kleina. Ściany lamusa częściowo kamienne, częściowo z cegieł, tynkowane. Budynek szerokofrontowy, wzniesiony na planie prostokąta. Lamus posiada podłogę i stropy deskowe wsparte na 3-ch tragarzach. Dach konstrukcji krokwiowej, dwuspadowy, kryty dachówką ceramiczną. Szczyt szalowane deskami kładzionymi na styk w układzie pionowym. Do wnętrza lamusa prowadzą drzwi dubeltowe jednoskrzydłowe o układzie klepek od zewnątrz poziomym. Do piwnicy pod wschodnią częścią budynku prowadzą drzwi osadzone w murze pod schodami prowadzącymi do lamusa. Dolna partia schodów stanowi równocześnie psią budę. Do zachodniej piwnicy prowadzą drzwi jednoskrzydłowe, dubeltowe o klepkach ułożonych poziomo, malowane na czarno. Balustrada nad wystającym murem piwnicy częściowo zniszczona. W ścianie szczytowej/od drogi/ umieszczone 4-kwaterowe okno oświetlające lamus. Od zachodu dobudowany niski wydłużony budynek służący częściowo jako chlew. Od wschodu dobudowana mała prowizoryczna szopa konstrukcji słupowej z pulpitem deskowym dachem.

14. Kubatura	15. Powierzchnia użytkowa	16. Przeznaczenie pierwotne	17. Użytkowanie obecne
82 m ³	19,5 m ²	gospodarcze	nieużytkowany
18. Prace budowlane i konserwatorskie, ich przebieg i dokumentacja		19. Stan zachowania (fundamenty, ściany zewnętrzne, ściany wewnętrzne, sklepienia, stropy, konstrukcje dachowe, pokrycie dachu, wyposażenie i instalacje)	
		<p>Obiekt zachowany w złym stanie. Zużycie techniczne elementów konstrukcyjnych ścian szacuje się na około 40 %, zużycie techniczne elementów więźby dachu szacuje się na około 45 %.</p>	
20. Najpilniejsze postulaty konserwatorskie			
<p>Obiekt należy objąć ochroną. Postuluje się przeprowadzenie natychmiastowego remontu. Wpis do rejestru zabytków.</p>
