1. Obiekt

SPICHLERZ w zespole klasztornym

1760 r.

HEBDÓW

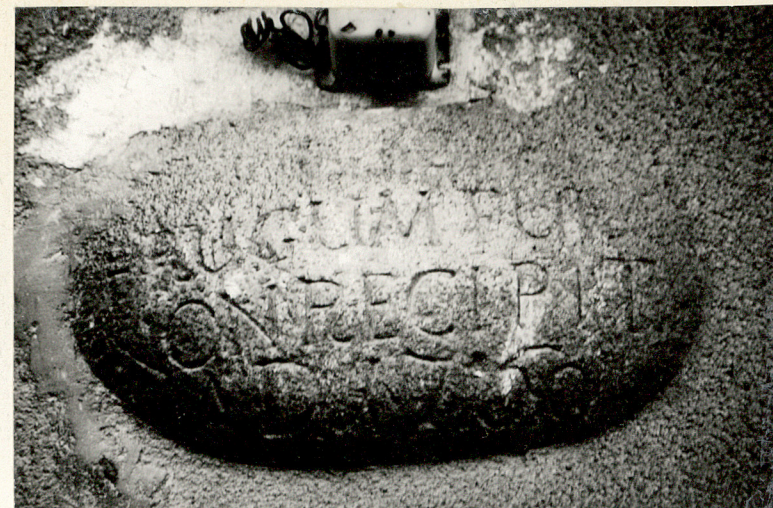
6

<p>14. Kubatura</p> <p>ok. 4300 m<sup>3</sup></p>	<p>15. Powierzchnia użytkowa</p> <p>ok. 1000 m<sup>2</sup></p>	<p>16. Przeznaczenie pierwotne</p> <p>Spichlerz</p>	<p>17. Użytkowanie obecne</p> <p>Niueużytkowany</p>
<p>18. Prace budowlane i konserwatorskie, ich przebieg i dokumentacja</p> <p>-</p>	<p>19. Stan zachowania (fundamenty, ściany zewnętrzne, ściany wewnętrzne, sklepienia, stropy konstrukcje dachowe, pokrycie dachu, wyposażenie i instalacje)</p> <p>Fundamenty według pobieżnej oceny są zachowane dobrze. Ściany zewnętrzne pokryte niekorzystnie nakrapianym tynkiem cementowym, miejscowe spękania i uszkodzenia mechaniczne. Ściany wewnętrzne konstrukcyjnie w stanie dobrym, zniszczone tynki. Sklepienia zachowane w stanie dobrym, podobnie jak stropy drewniane. Konstrukcja dachowa w stanie dość dobrym, z lokalnymi ogniskami drewnojadów. Pokrycie dachowe z eternitu sprawne technicznie, jednak zasadna była by wymiana na dachówkę. Wyposażenia brak, instalacje sprawne. Płycina z inskrypcją datacyjną zachlapana cemntem i uszkodzona, wymaga konserwacji.</p>

1. Widok spichlerza z północnego wschodu
2. Wystawka w osi centralnej elewacji wschodniej
3. Wystawka - okno dachowe
4. Elewacja południowa
5. Typowe okno spichlerza, detal elewacji wschodniej
6. Inskrypcja datacyjna z elewacji wschodniej

<p>20. Najpilniejsze postulaty konserwatorskie</p> <p>Zagospodarowanie obiektu, remont konserwatorski obejmujący zarówno zabezpieczenie budynku jak i przywrócenie form historycznych.(np. elewacje, stolarka) oraz konserwację detalu (płycina z inskrypcją datacyjną).</p>
