KAPLICZKA

gm. SĘKOWA

STARY

XVIII w

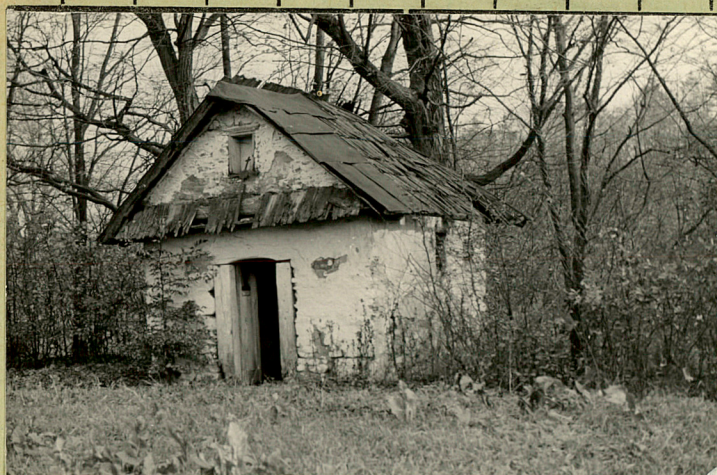
e, fotografia

Ustawiona opodal drogi przez wieś, frontem do drogi. Murowana z kamienia rzeczno na glinie. Bielona. Na rzucie kwadratu. Dach siodłowy, trzy spadowy na wieźbie jętkowej. Kryty gontem. Szczyt murowany, nadwieszony, z prostokątną wnęką u dołu i z góry ujętą w krótkie dyle osadzone w murze. We wnęce skrzynka. Wysunięte przed szczyt połacie dachu zakończone pierwotnie ozdobnymi wiatrownicami. U dołu szczytu daszek okapowy oparty o belkę osadzoną na końcówkach płatwi, podszalowany poziomo od dołu. Pierwotnie w zwieńczeniu kuty krzyż żelazny. Portal z wmurowanym nadprożem, wyciętym u dołu segmentowo i sfazowanym. Ościeża zaczopowane. Drzwi dwuskrzydłowe. Strop z desek.
