WKŁADKA DO KARTY EWIDENCYJNEJ ZABYTEKÓW ARCHITEKTURY I BUDOWNICTWA

1. Miejscowość	m. st. Warszawa	5. Nazwa zabytku (jak w karcie)	6. Zawartość załącznika
2. Gmina	Warszawa	Fort Traugutta (do 1915r.: Aleksiej) w półpierszcieniu wokół Cytadeli Warszawskiej	c.d. poz. 12 - Autorzy, historia obiektu, określenie stylu c.d. poz. 11 - Zdjęcia, rzut, przekrój, orientacja
3. Powiat	Warszawa		
4. Województwo	mazowieckie

c.d. poz. 12 - Autorzy, historia obiektu, określenie stylu

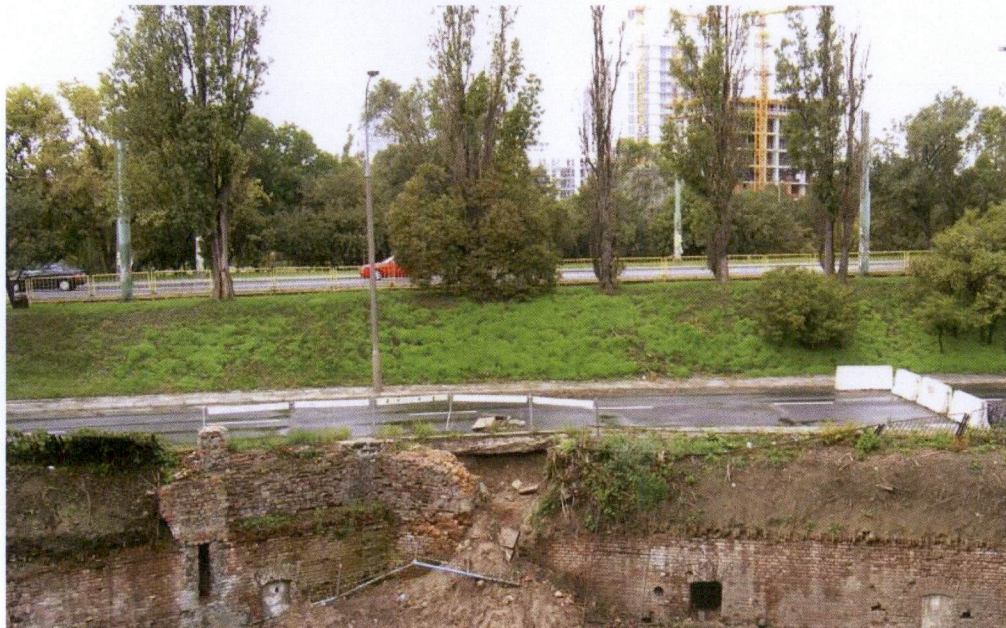
W 2005 r. doszło do zarwania chodnika i jezdni ul. Bonifraterskiej, na odcinku przechodzącym nad narożem galerii przeciwskarpowej (na styku prawego czoła i barku), na skutek zawalenia się fragmentu ściany czołowej jednej z komór i osuwania się ziemi. Podczas awarii zawalił się także fragment muru przeciwskarpy (ryc. 7a). Wyrwę tymczasowo zabezpieczono zalewając betonem, który wypełnił też część komory, i zasypując ziemią. Docelowej naprawy nie wykonano i od tego czasu odcinek ulicy jest wyłączony z ruchu.

Ryc. 7a Wyrwa w jezdni ul. Bonifraterskiej nad uszkodzonym fragmentem galerii przeciwskarpowej fosi (rowu fortecznego) lunety w narożu prawego czoła i barku, stan przed prowizoryczną naprawą. Widok ze wschodu (z wału). Fot. S. Fuglewicz, 5.09.2006 r.

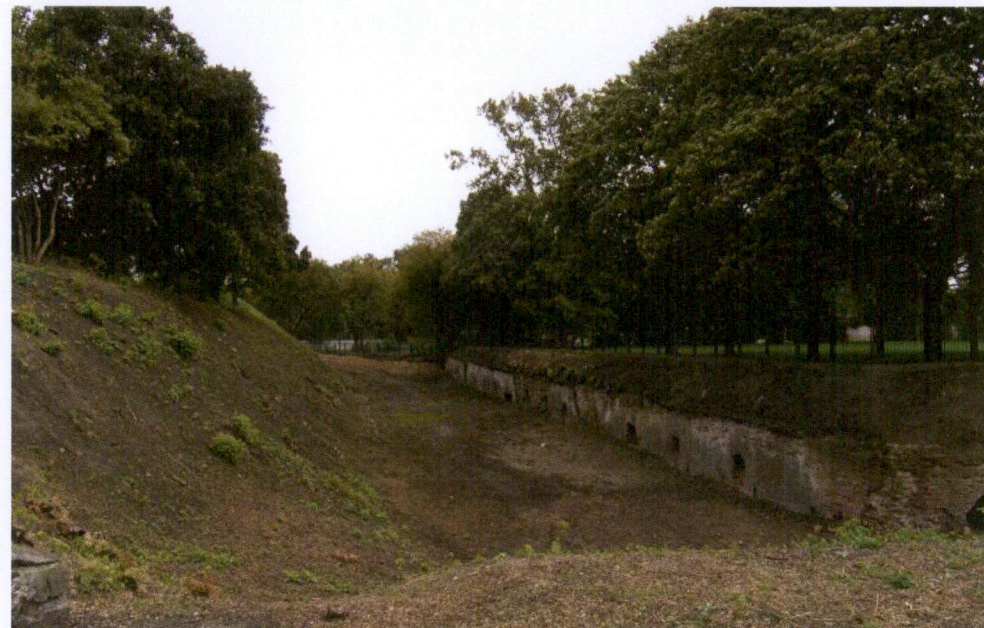
W 2006 r. dokonano wycinek w obrębie fosi i na zewnętrznym stoku wału, usuwając wszystkie samosiejki. Wycinkę powtórzono jeszcze w 2014 r. i od tego czasu fosa ponownie zarosła. (Ryc. 7b)

Ryc. 7b.. Fosa (rów forteczny) i stok wału lunety po wycince w 2006 r. Widok z zachodu (z nasypu na kaponierze czołowej) na fosę lewego czoła. Fot. S. Fuglewicz.

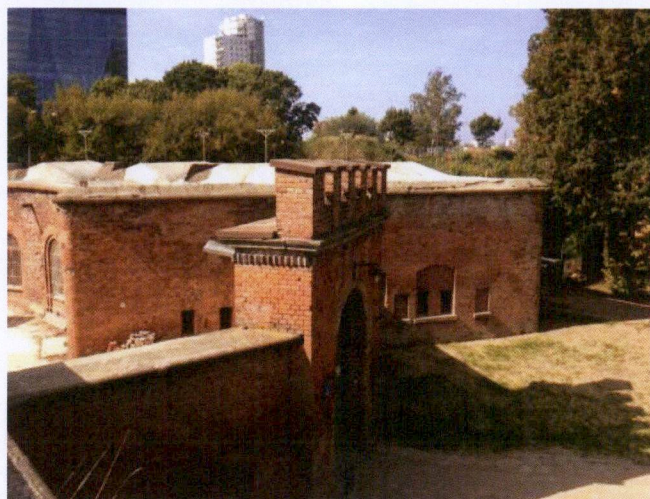
Ryc. 7d Wieża artyleryjska we wrześniu 2014 r. po zdjęciu nasypu ze stropu. Rów forteczny (fosa) nadal zasypany. Widok ze wschodu na część szczytową z murem i bramą. Zdjęcie: Asman Pieniężny Architekci sp z o. o.; wrzesień 2014

W 2013 r. nastąpiła sprzedaż wieży artyleryjskiej fortu i wykonano przy niej prace zabezpieczające: dokonano zabezpieczenia przed zalewaniem piwnic, remontu pomieszczeń osi I (wykonano remont toalet - wymieniono sprzęt sanitarny) oraz remontu i naprawy studzienki kanalizacyjnej, wykonano instalację alarmową, a także montaż wentylatorów ułatwiających osuszanie budynku. W następnym roku zdjęto z wieży artyleryjskiej nasyp ziemny, odsłaniając górną powierzchnię jej sklepień, rozebrano górne części kominów – poza jednym oraz udrożniono wentylację grawitacyjną. (Ryc. 7d i 7e)

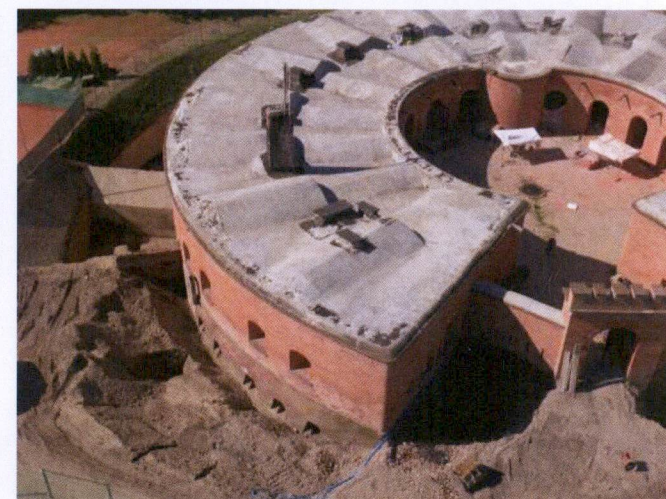
Ryc. 7e Wieża artyleryjska w trakcie odkopywania rowu fortecznego (fosi) w ramach prac konserwatorskich. Widok z północnego wschodu. Widoczny odsłonięty strop i dziedziniec wewnętrzny wieży z jej wewnętrzną elewacją po przeprowadzeniu prac konserwatorskich., maj 2018r.

Zlikwidowane zostały korty tenisowe zlokalizowane w pobliżu wieży artyleryjskiej. Została odkopana znajdująca się pod nimi fosa, ze znajdującymi się w niej umieszczonymi promieniście budowlami: dwoma kaponierami grodzowymi, trzema wtórnymi łącznikami i dwoma odcinkami muru szyjowego lunety. (Ryc. 7e)

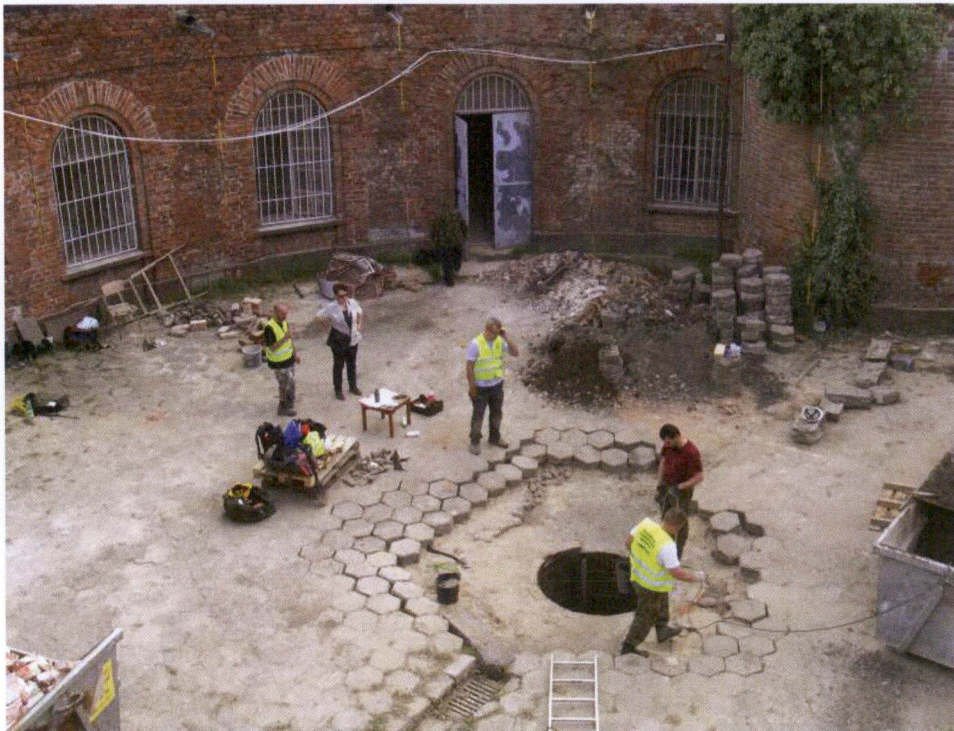
Ryc. 11a. Dziedziniec wieży artyleryjskiej podczas eksploracji studni, widoczna ceglana cembrowina i częściowo zachowany pod trylinką oryginalny bruk. Zdjęcie: S. Fuglewicz; sierpień 2014 r.

Instalacje: studnia czerpalna na dziedzińcu wieży artyleryjskiej - została oczyszczona, częściowa odkopana, góra obudowana z trzech warstw cegieł (ryc. 11a, b), położona krata stalowa. Przewody kominowe, także wentylacyjne i oświetlająco-wentylacyjne/oddymiające - zostały udrożnione i doprowadzone do pierwotnej formy. Usunięto wtórne kominy nad zewnętrzną elewacją i przywrócono otwory pod gzymssem, również wtórne kominy od strony dziedzińca zostały usunięte i niepozostawiono po nich śladów. Z pozostałych kominów zachowany jest jeden, pozostałe rozebrano ze względu na stan techniczny i osłonięto od góry. Współczesne instalacje: elektryczne i wodnokanalizacyjne, brak instalacji grzewczej.

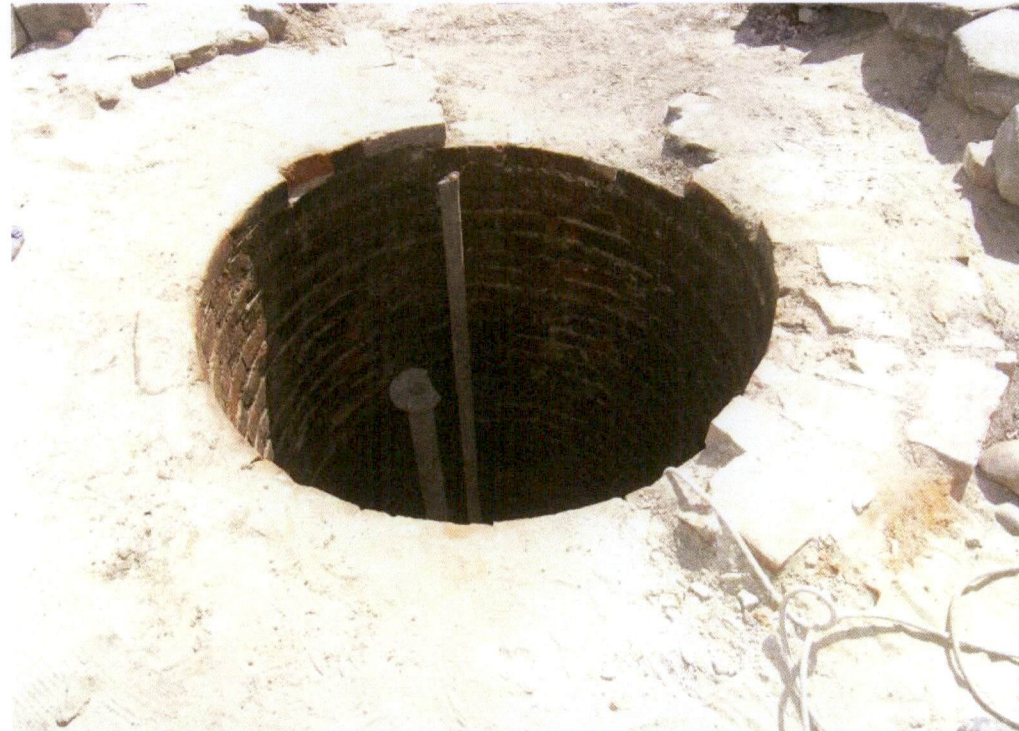
Ryc. 11b. Cembrowina studni na dziedzińcu wieży artyleryjskiej w trakcie jej odkopywania. U góry z lewej fragment oryginalnego bruku. Zdjęcie: S. Fuglewicz; sierpień 2014 r.

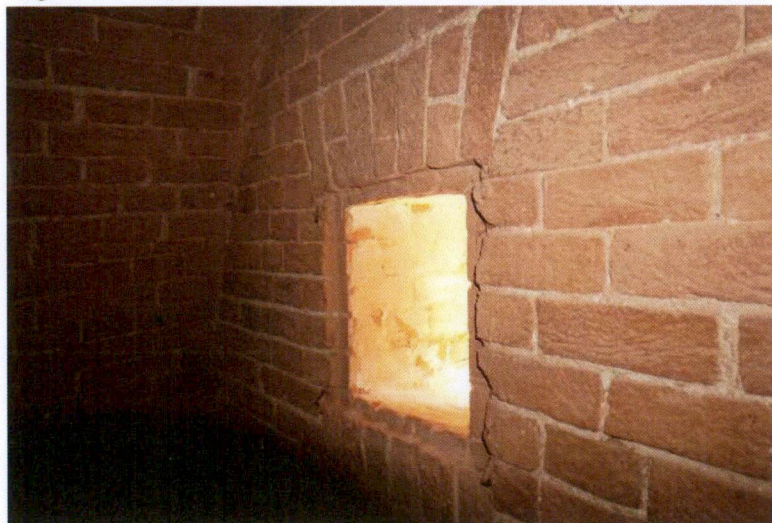
Ryc. 11c. Wlot strzelnicy karabinowej w dolnej kondygnacji wieży artyleryjskiej po usunięciu zamurowania. Widoczne resztki kotew do mocowania ościeżnicy. Zdjęcie: Asmah Pieniężny Architekci sp z o. o.; sierpień 2021 r.

W strzelnicach karabinowych i artyleryjskich dolnej kondygnacji od strony wnętrza zachowała się część, uszkodzonych w trakcie ich zamurowywania, kotew do mocowania ościeżnic (ryc. 11c).

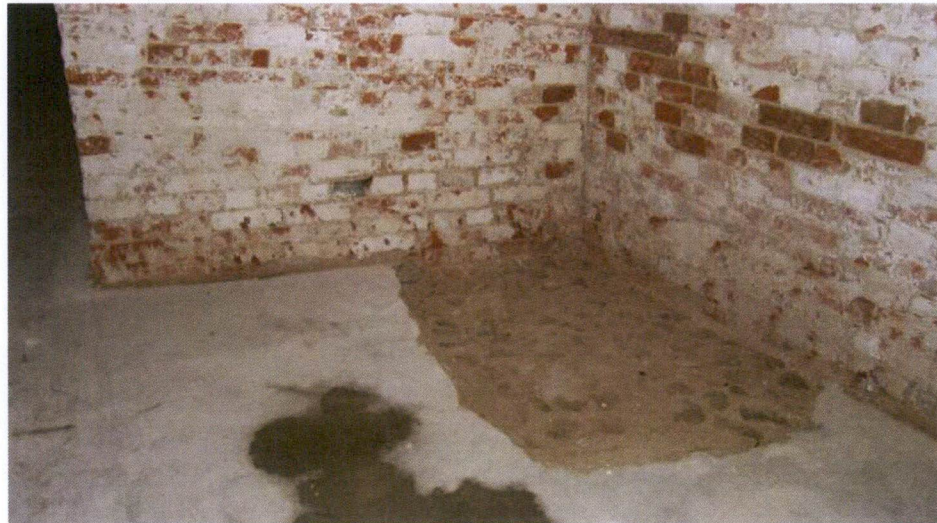
Ryc. 11d. Dolna kondygnacja wieży artyleryjskiej - fragment oryginalnego bruku odslonięty spod betonowej wylewki w trakcie badań. Po prawej ściana czołowa ze strzelnicami. Zdjęcie: S. Fuglewicz; sierpień 2014 r.

POSADZKI /PODŁOGI: W trakcie przeprowadzonych prac stwierdzono, że w dolnej kondygnacji wieży artyleryjskiej (poziom -1) pod wtórną posadzką z lastriko (ryc. 11d) oraz na dziedzińcu pod wtórną nawierzchnią z trylinki (ryc. 11a, 11b) zachowany jest bruk z kamienia polnego. Oryginalne posadzki na górnej kondygnacji (w przyziemiu) nie zostały dotąd odsłonięte.

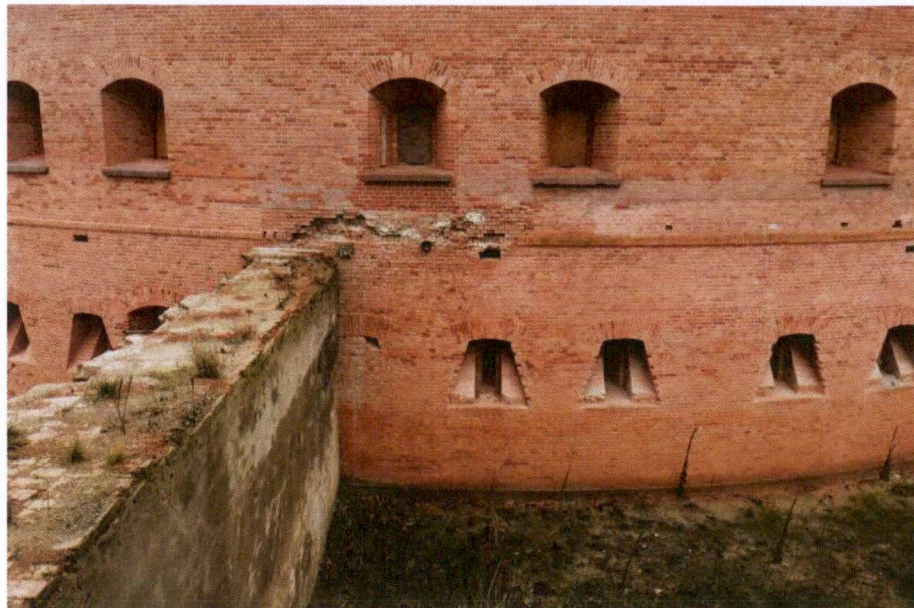
Ryc. 39h Elewacja wieży artyleryjskiej w trakcie prac konserwatorskich i fragment fosi. Z lewej strony odcinek muru szyjowego lunety z resztkami żelaznych kotew w koronie, przy niej zamurowana strzelnica. Zdjęcie: Asman Pieniężny Architekci sp z o. o., styczeń 2020 r.

ŚCIANY: Fosa ograniczona jest od wewnętrznej strony ścianami wieży, a od zewnętrznej ceglany murem przeciwskarpowym o zróżnicowanej grubości. Z archiwalnego planu z ok. 1847 r. wynika, że w części szyjowej wynosiła ona ok. 240 cm, w części czołowej – ok. 140 cm, ściany przylegających do przeciwskarpy izb minerskich miały grubość ok. 150 cm, a chodników minerskich – od 84 do 100 cm. Ceglany kaponier ma grubość ok. 100 cm łączników - ok. 85 cm, muru szyjowego lunety - ok. 155 cm a jego przedpiersia - ok. 160 cm. Mur szyjowy lunety prawdopodobnie nie był przewiązany z wieżą, na co wskazuje jego obecne wychylenie od pionu (ryc. 39h).

Mur przeciwskarpy i ściany kaponier mają cokół z czerwonego piaskowca, tak jak ściany wieży artyleryjskiej. Wieńczący je pierwotnie gzyms z piaskowca nie zachował się - został zdemonstrowany przed zasypaniem fosy (ryc. 58c, d). W ścianach łączników i murze szyjowym lunety, wykonanych w późniejszym okresie, nie zastosowano elementów kamiennych, natomiast mur szyjowy miał żelazne kotwy, wzmacniające wysunięte przed lico muru przedpiersie, i są one częściowo zachowane (ryc. 39h, 58 e).

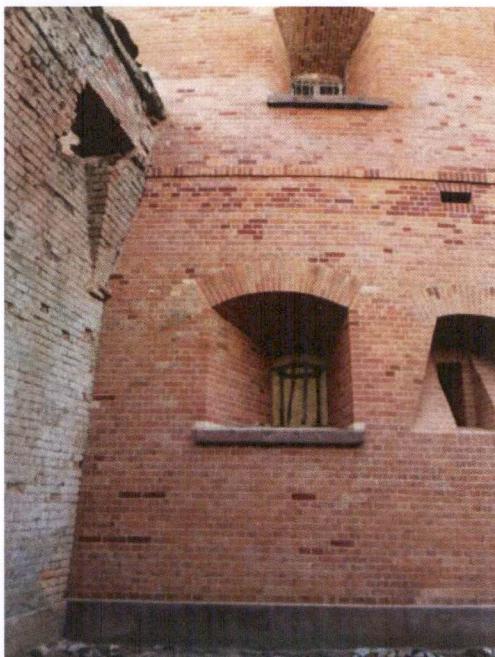
W obu strzelnicach artyleryjskich na dolnej kondygnacji zachowały się kraty uchylne wraz elementami mocującymi (ryc. 39k, l, m), w kilku strzelnicach artyleryjskich w przyziemiu – wsporniki zawiasów i gniazda w parapetach do mocowania krat.

Ryc. 39k Fragment muru sztywnego lunety i strzelnic artyleryjskiej w dolnej kondygnacji z uszkodzoną kratą uchylną, w prawo od niej strzelnica karabinowa, nad nią pod gzymssem otwór wentylacyjny. Widoczny cokół i parapet strzelnicy z czerwonego piaskowca. Zdjęcie: Asman Pieniężny Architekci sp z o. o., styczeń 2020 r.

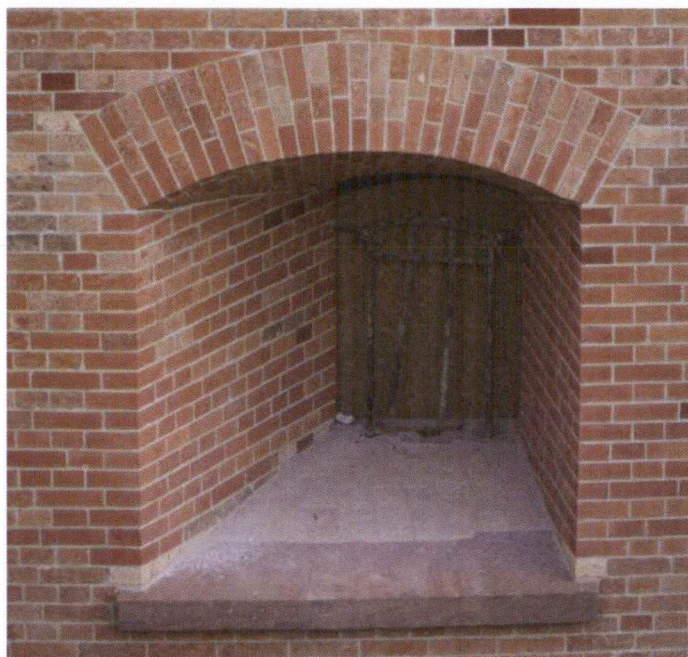
Ryc. 39l Strzelnica artyleryjska z ryciny 39k. Krata uchylna uszkodzona - brakuje dolnego elementu. Boczne elementy osadzone w gniazdach w parapecie, między nimi widoczny otwór trzpienia ławety. Zdjęcie: Asman Pieniężny Architekci sp z o. o., styczeń 2020 r.

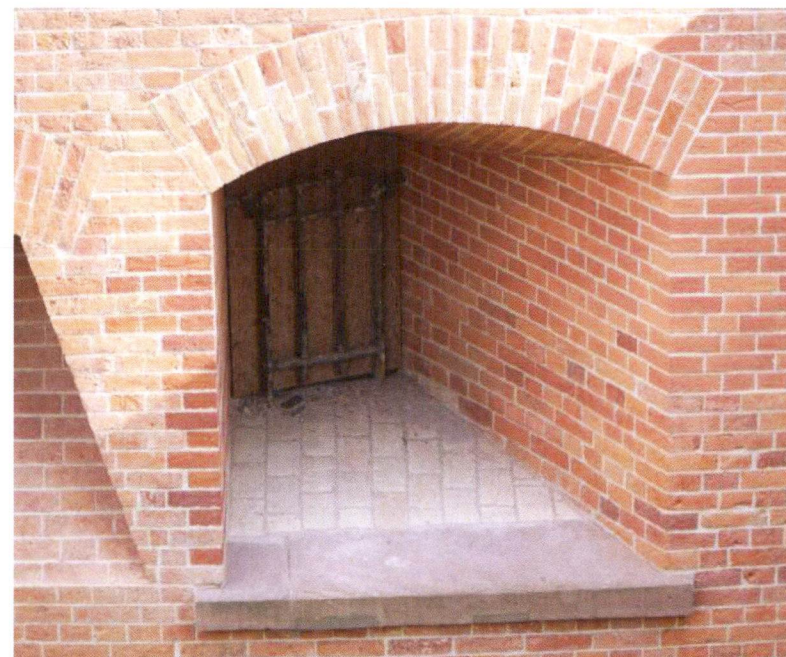
Ryc. 39m Zachodnia strzelnica artyleryjska w dolnej kondygnacji wieży z dobrze zachowaną kratą uchylną. Kamienny parapet oryginalny, po uzupełnieniu ubytków. Z lewej strony fragment strzelnicy karabinowej. Zdjęcie: Asman Pieniężny Architekci sp z o. o., styczeń 2020 r.

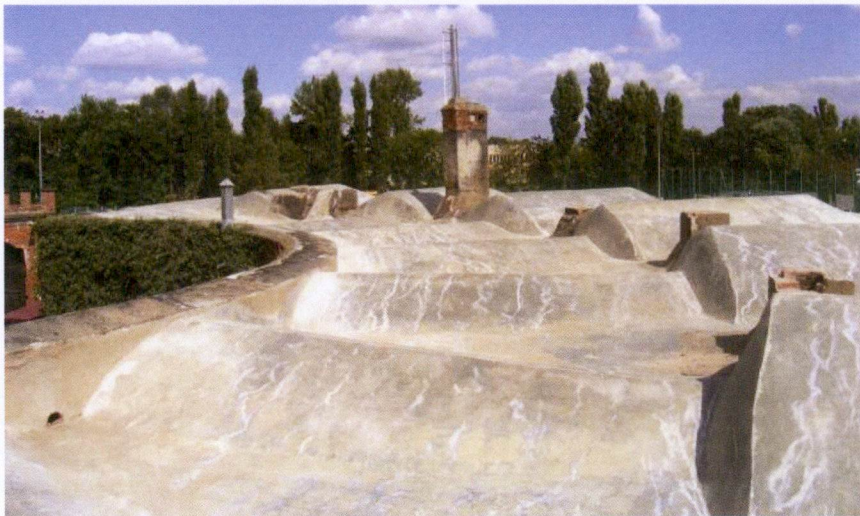
Ryc. 39w Strop wieży artyleryjskiej po zdjęciu nasypu i rozebraniu większości kominów. Zdjęcie: S. Fuglewicz, sierpień 2014 r.

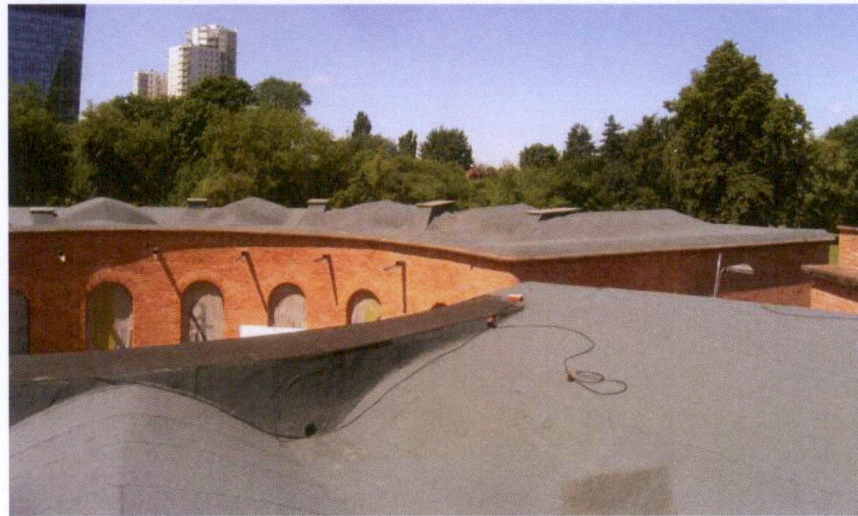
SKLEPIENIA/STROPY: Po zdjęciu nasypu ziemnego stwierdzono, że ceglane sklepienia są pokryte od góry warstwą betonu o nieustalonej grubości (być może wykonaną w trakcie przebudowy w 1880 roku), całkowita grubość stropu w najcieńszym miejscu wynosi 105 cm (ryc. 7e, 39w); obecnie strop jest przykryty papą, ułożoną w 2019 r. z powodu przenikania wody opadowej przez sklepienia od czasu zdjęciu nasypu (ryc. 39x).

Ryc. 39x Strop wieży artyleryjskiej po pokryciu papą. Zdjęcie: S. Fuglewicz, lipiec 2020 r.

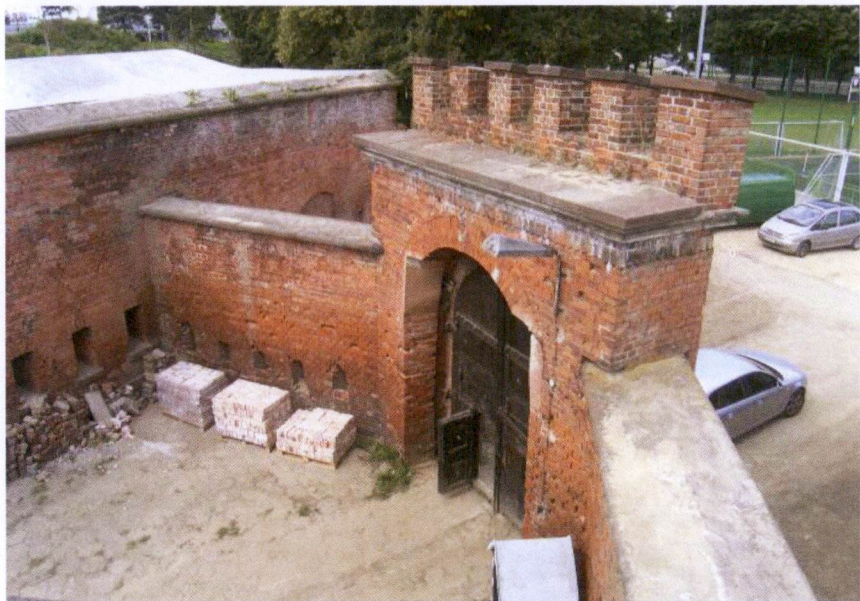
Ryc. 39y Mur szczytowy wieży artyleryjskiej z bramą przed pracami konserwatorskimi. Zwieńczenie bramy - płyta i krenelaż nad gzymsem - z okresu powojennego. Zdjęcie: S. Fuglewicz, sierpień 2014 r.

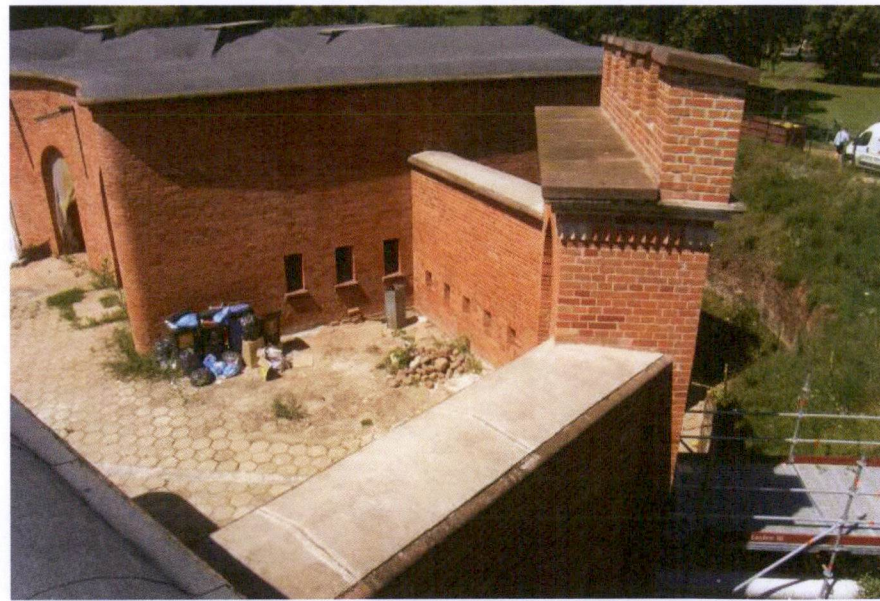
Ryc. 39z Mur szczytowy wieży artyleryjskiej z bramą po konserwacji cegły i wykonaniu nowej nadlewki z betonu. Zdjęcie: S. Fuglewicz, lipiec 2020 r.

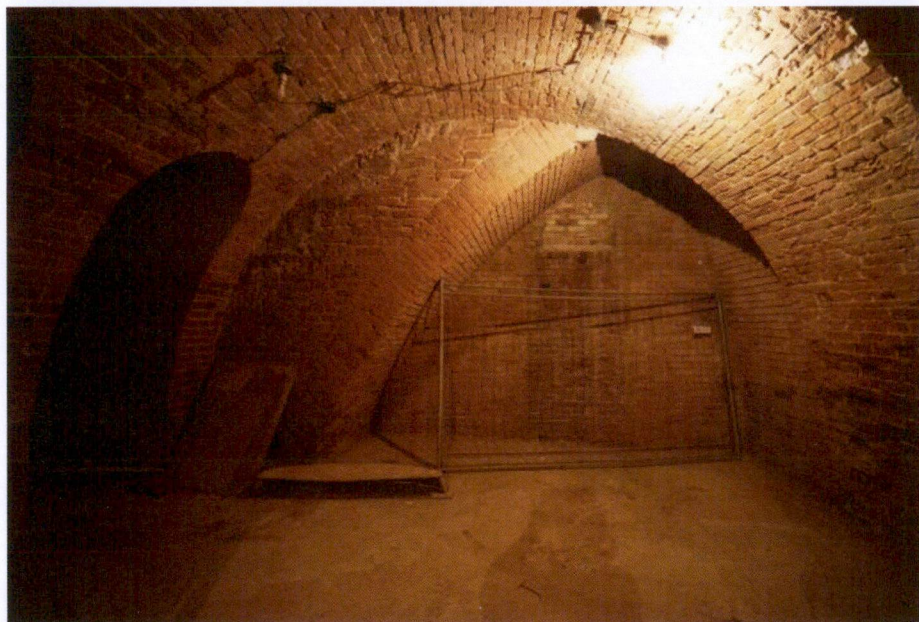
SCHODY: Na dwóch biegach schodów do dolnej kondygnacji pod warstwą betonu lub lastriko zachowały się stopnie kamienne, prawdopodobnie z czerwonego piaskowca (ryc. 39ii). Schodki prowadzące do kaponier grodzowych oraz wyjścia do fosy miały stopnie wykonane z piaskowca (ryc. 39s), obecnie są częściowo przekształcone - nadbudowane z użyciem cegły. Schodki prowadzące do wtórnych łączników - ceglane. Brak widocznych śladów po schodach kręconych.

Ryc. 39ii, Dolna kondygnacja sala na osi XV, widok w kierunku ściany szczytowej. Widoczny łuk podpierający schody i kamienne stopnie, pod łukiem zamurowany otwór doświetlający. Zdjęcie: Asman Pieniężny Architekci sp z o. o., lipiec 2021 r.

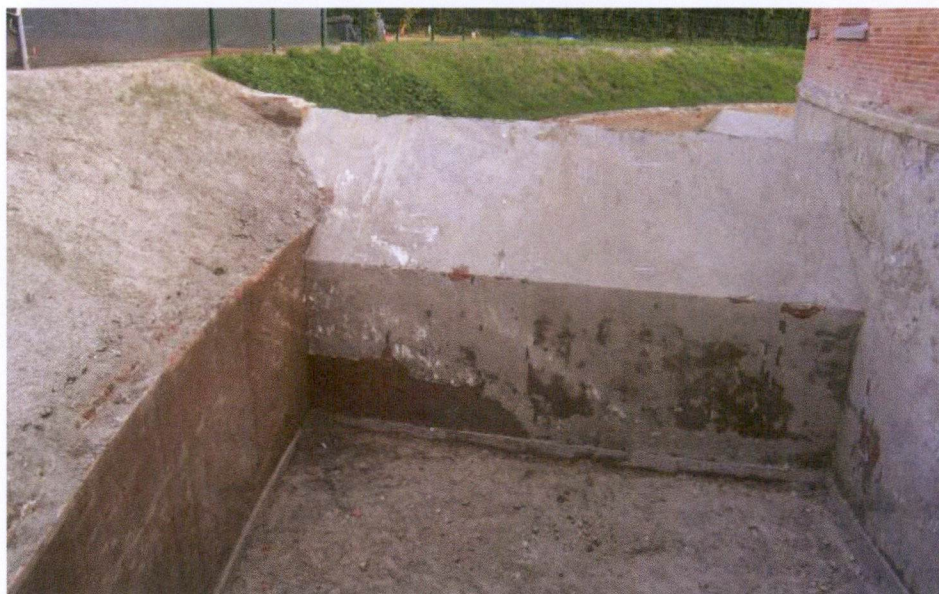
SKLEPIENIA/STROPY: Stropy kaponier i łączników mają górną płaszczyznę ukształtowaną dwuspadowo, przez nadbudowanie cegłą półkolistych sklepień. W kaponierach cegłą zamurowano też gniazda po zdemonstrowanych gzymsach, tworząc proste przejście płaszczyzny stropu w lico ściany (ryc. 58 b, d). Stropy izb minerskich nie były odkopywane – odsłoniły się jedynie resztki zbudowanych nad dwoma skrajnymi kominów wentylacyjnych (ryc. 58c).

Ryc. 58c Fosa wieży artyleryjskiej po odkopaniu. Widoczna przeciwskarpa z usuniętym gzymsem, wschodnią kaponiera z zachowanym fragmentem komina, w głębi śróp jednego z łączników. Zdjęcie: S. Fuglewicz, czerwiec 2018 r.

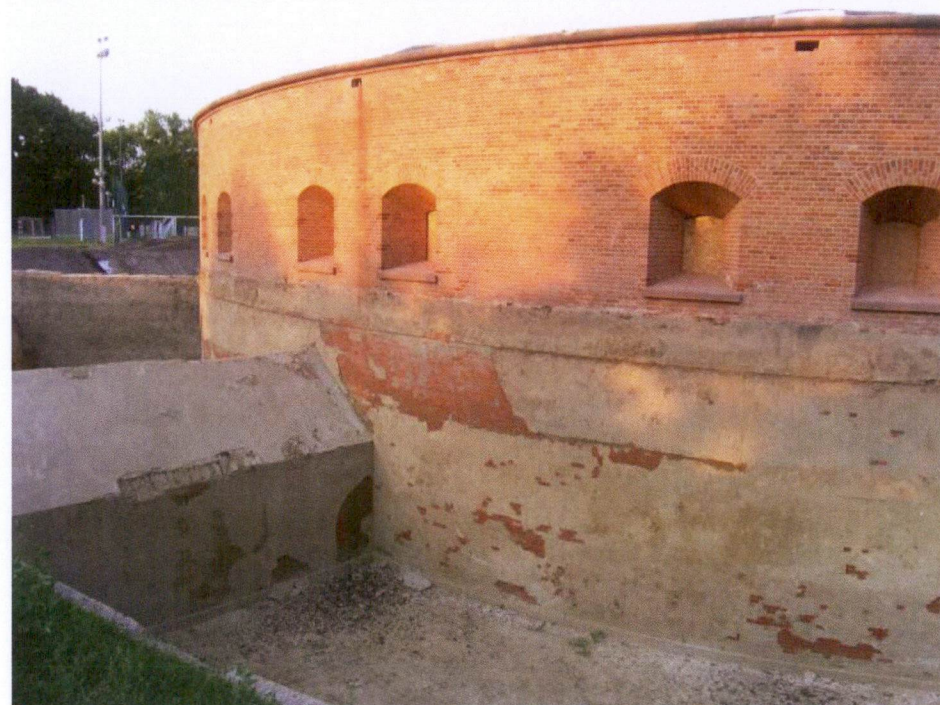
Ściany przeciwskarpy i kaponier miały pierwotnie lico ceglany. Przed zasypaniem czołowej części fosy ok. 1870 r. pokryto je warstwą zatartej na gładko zaprawy, tak samo jak ściany nowo wzniesionych łączników i zachodnie lico muru szyjowego lunety – zaprawa ta jest w większości zachowana, choć w złym stanie (ryc. 58b, c, d).

Ryc. 58b Fosa wieży artyleryjskiej po odkopaniu i przed pracami konserwatorskimi. Elewacja wieży i widoczna z lewej kaponiera pokryte zaprawą. Zdjęcie: S. Fuglewicz, czerwiec 2018 r.

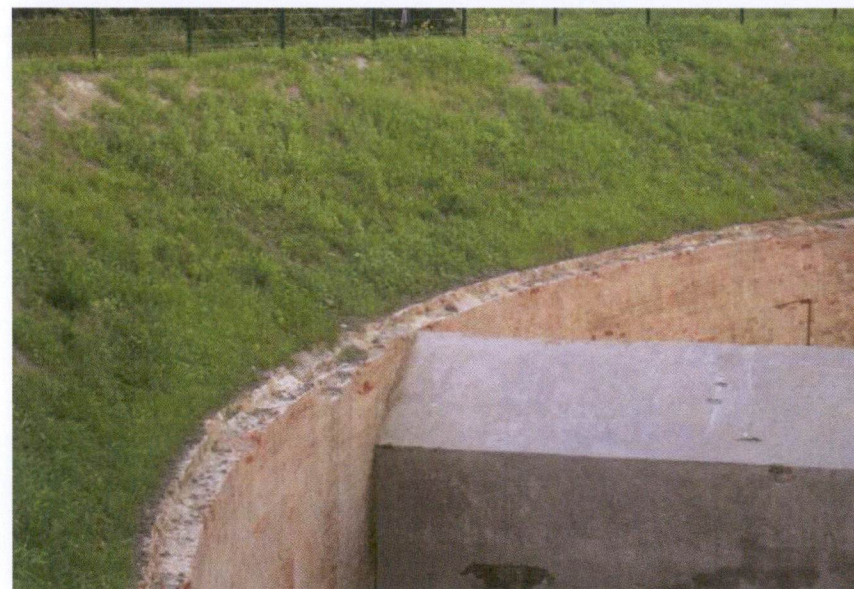
OTWORY: Otwory strzelnic karabinowych z kaponierach i izb minerskich oraz wyjścia z dwóch skrajnych izb minerskich do fosy i otwory wentylacyjno-doświetlające w pozostałych izbach, przed zasypaniem fosy zostały zamurwane i z zewnątrz zakryte zaprawą lub tynkiem. Obecnie większość z nich jest nadal zamurwana (ryc. 58d).

Ryc. 58d Fosa wieży artyleryjskiej - wtórny łącznik i mur przeciwskarpy z gniazdem po usuniętym gzymsie kamiennym, po prawej fragment płyciny imitującej wejście. Zdjęcie: S. Fuglewicz, czerwiec 2018 r.

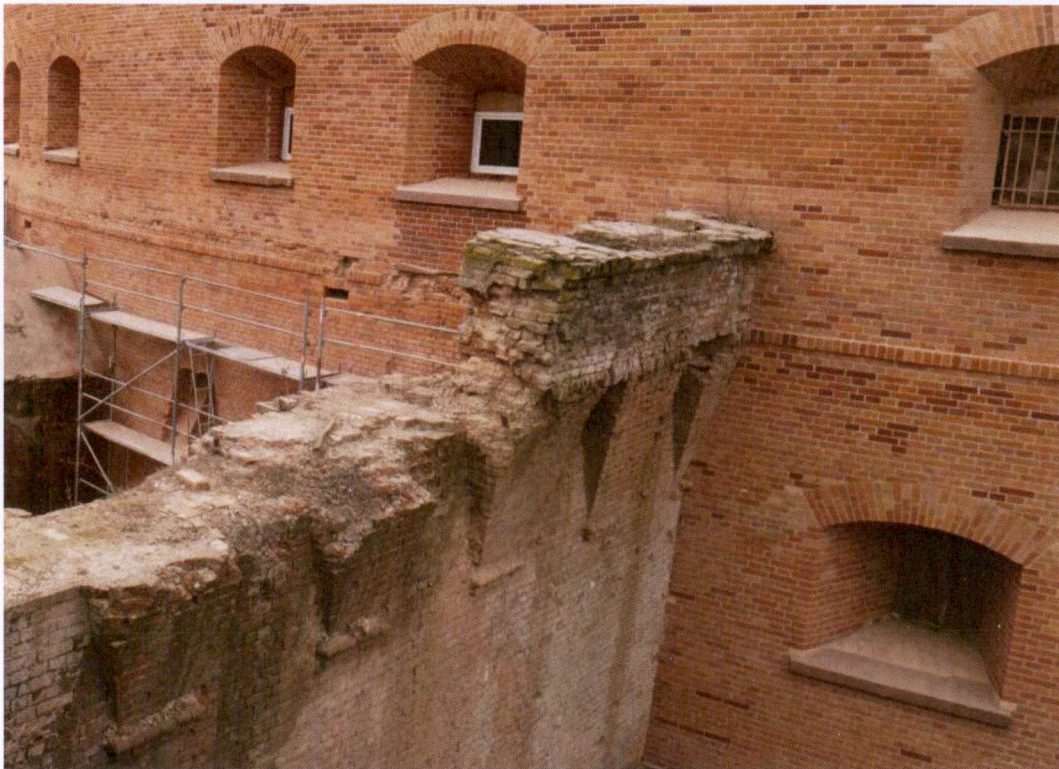
Ryc. 58e. Odcinek muru szyjowego lunety przy wschodniej elewacji wieży artyleryjskiej z zachowanymi kroksztynami i fragmentem przedpiersia przykrytego płytkami ceramicznymi. W koronie muru widoczne pozostałości żelaznych kotew wzmacniających przedpiersie. Na prawo od muru w dolnej kondygnacji strzelnica artyleryjska. Dolna część elewacji wieży w końcowym etapie prac konserwatorskich. Zdjęcie: Asman Pieniężny Architekci sp z o. o., Marzec 2021 r.
