WIEŻA CIŚNIEŃ NA TERENIE TORU WYŚCIGÓW KONNYCH SŁUŻEWIEC (w ruinie)

Okolo 1936 r.

WARSZAWA

ul. Puławska 266

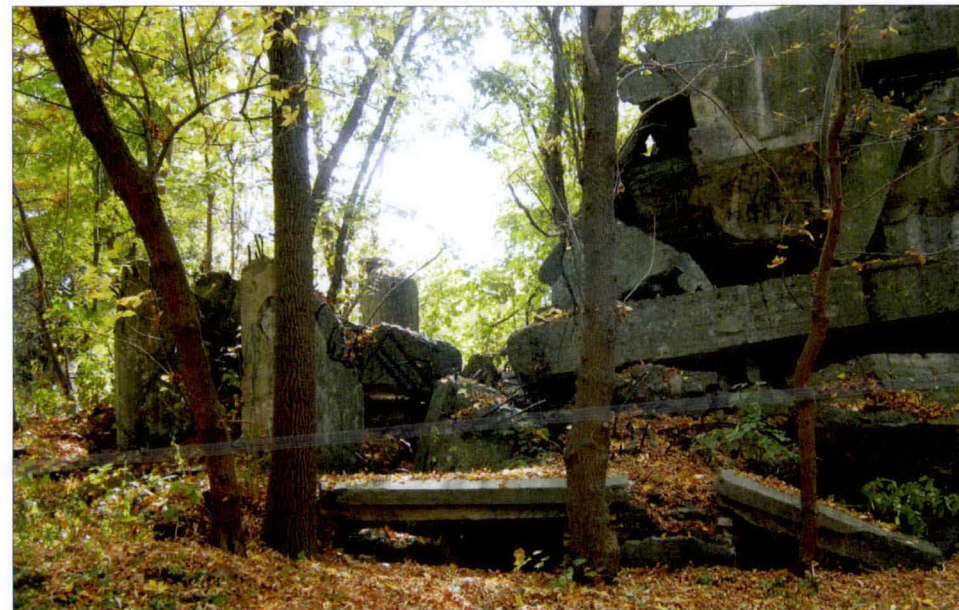
Pozostałości słupów nośnych oraz dolna część konstrukcji widoczna od strony północnej.

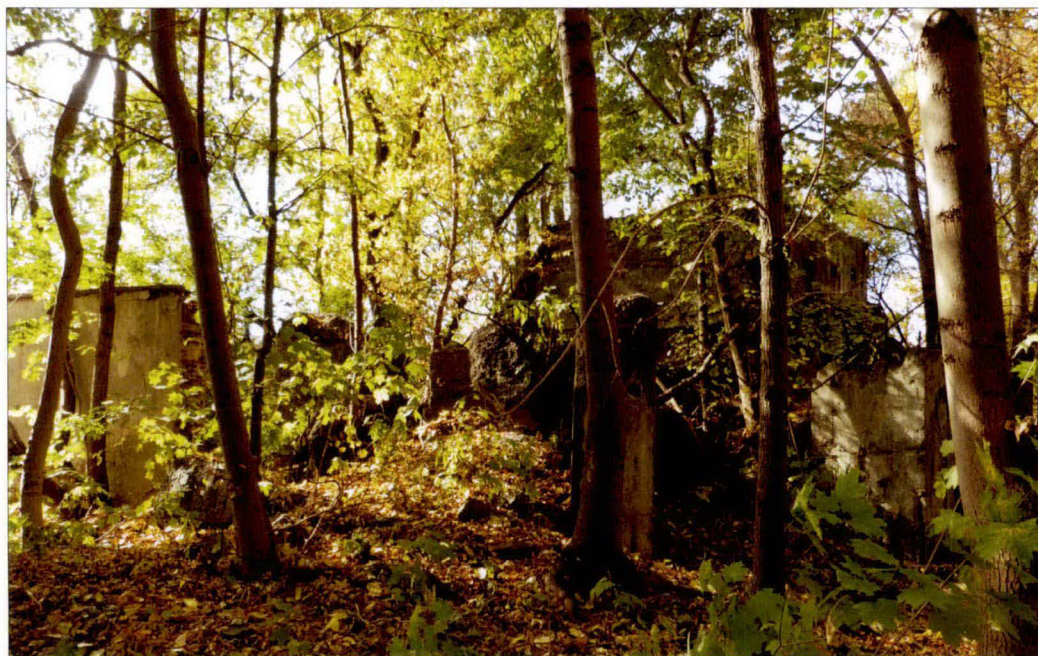
Pozostałości słupów nośnych, widok od strony wschodniej. Na pierwszym planie słup nr 8 (za pniem drzewa). Między nim a słupem za drzewem lekko pochyłym po lewej znajdowały się schody i wejście do budowli.

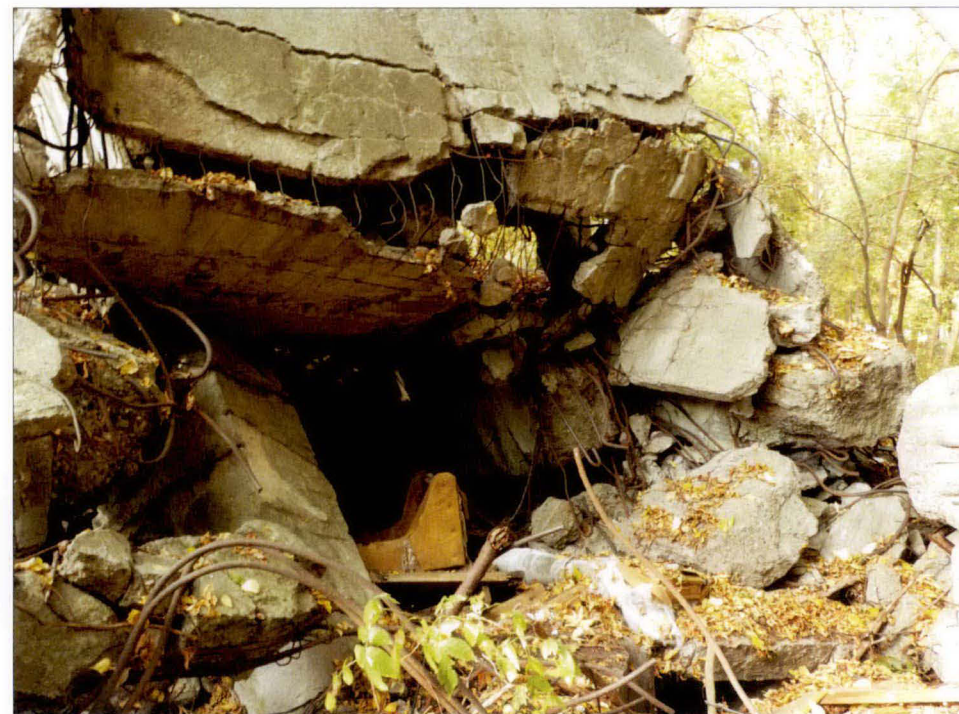
Silnie spękana i zdeformowana dolna część wschodniej elewacji (ściany klatki schodowej).

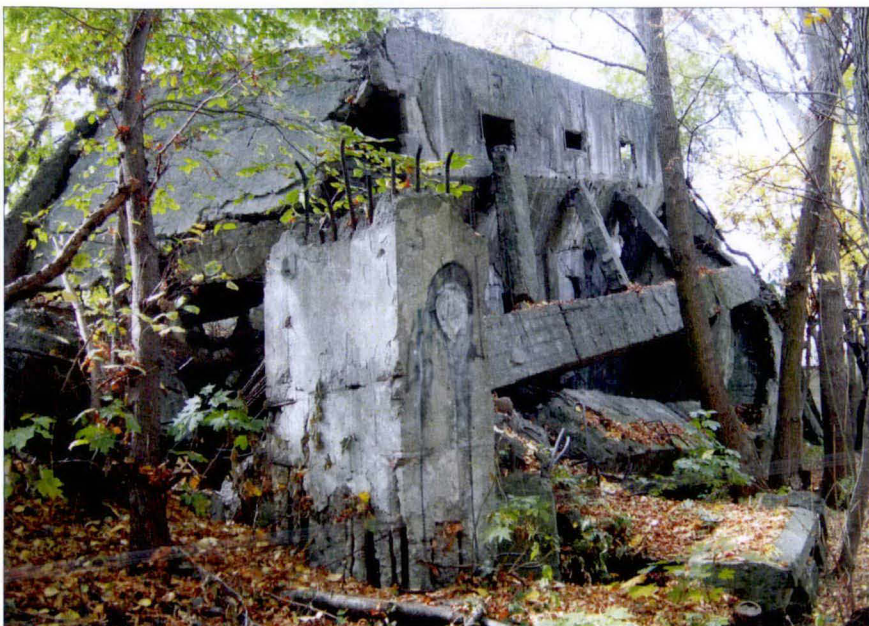
Pozostałości słupów nośnych, na pierwszym planie słup nr 7. W prawym dolnym rogu fragment zwieńczenia ściany fundamentowej podpiwniczenia i kondygnacji parteru. Widoczna klatka schodowa, słup nr 7 z łącznikami z klatką schodową i 6 (przy gruncie) Widok od strony północno-wschodniej.

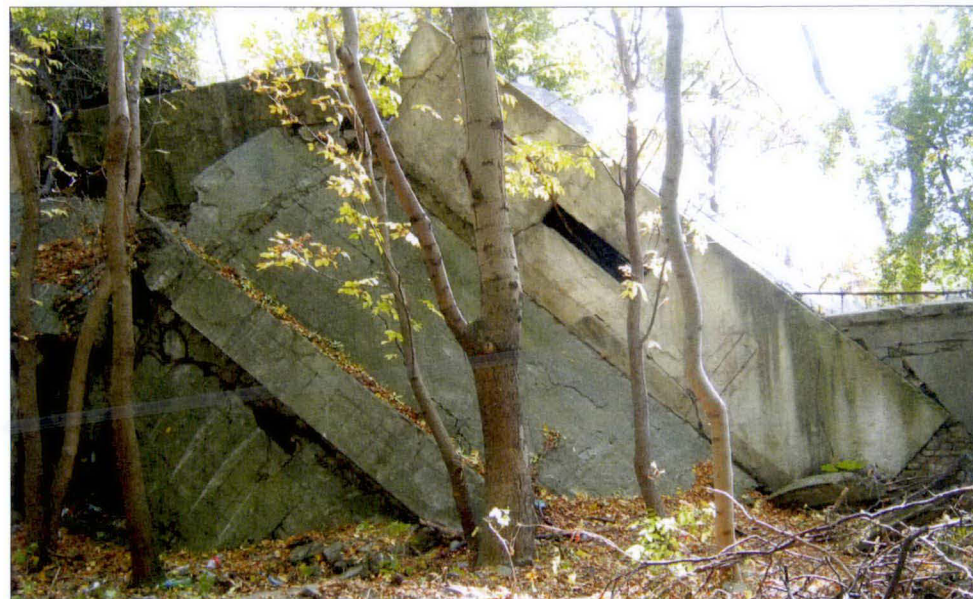
Elewacja na wysokości górnego zbiornika. Widoczny słup nr 7 i klatka schodowa z górną krawędzią zespoloną z murem. Konstrukcja zagłębiona częściowo w gruncie, pod kątem ok. 45°.

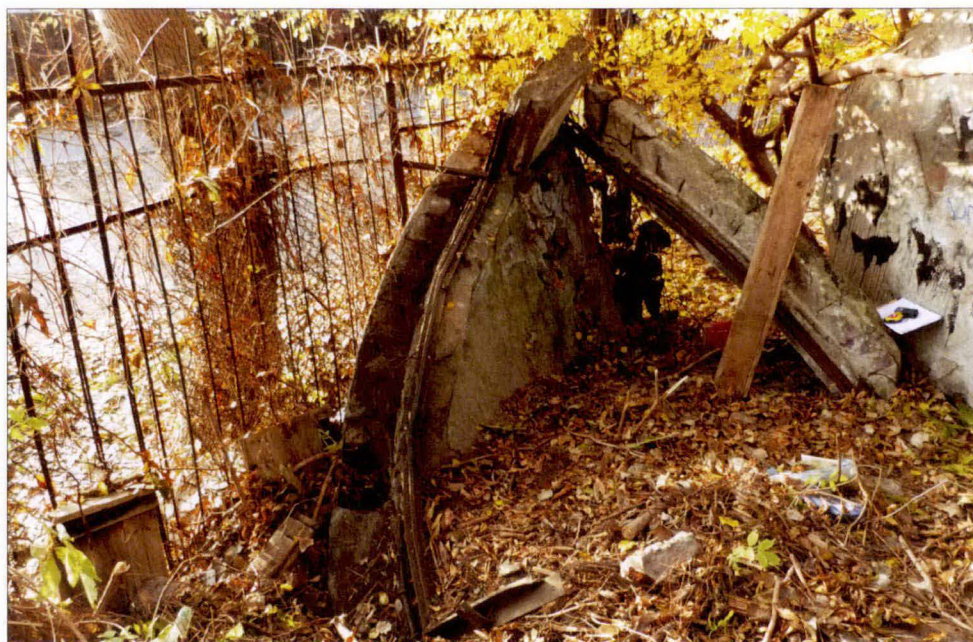
Fragment żelbetowej kopuły (od strony wewnętrznej) z górną częścią stalowej ramy okiennej.

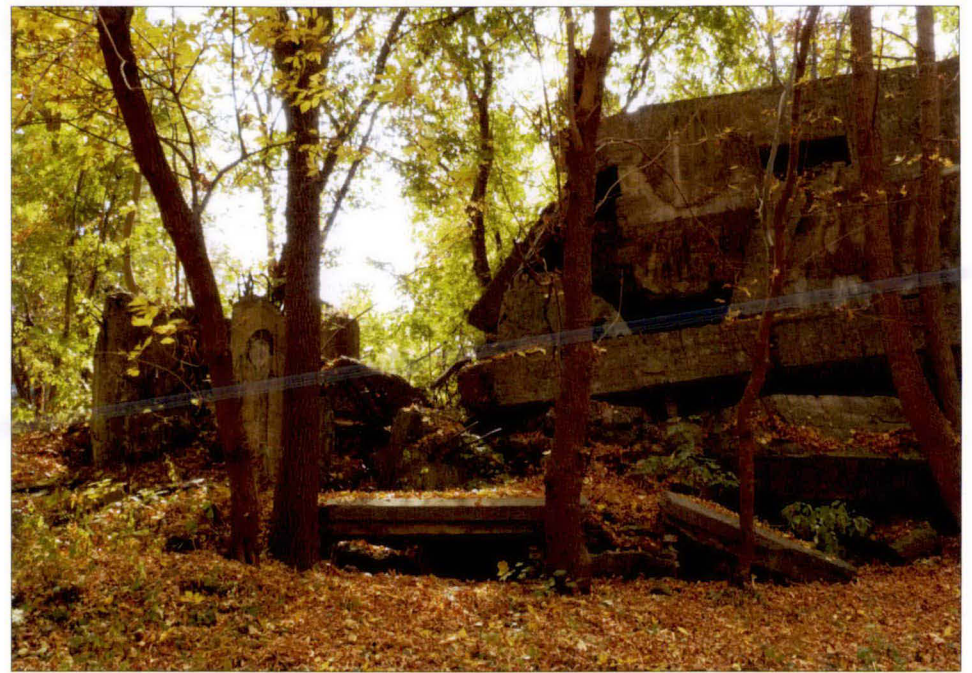
Elewacja południowa, widoczny słup nr 2 z łącznikami z klatką schodową. Widok od strony wschodniej.

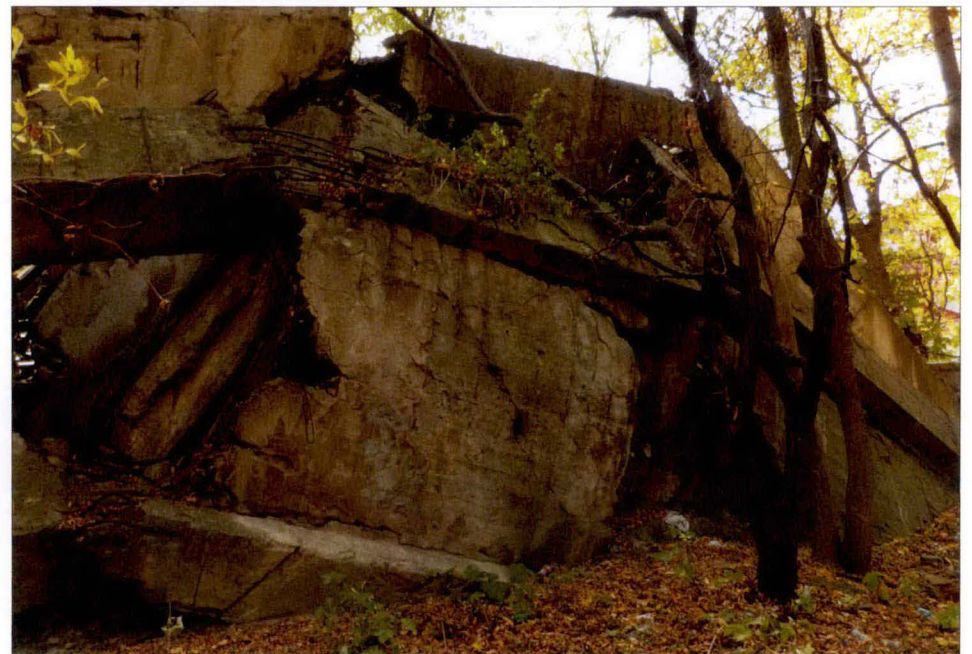
Górne kondygnacje ze zbiornikami. Widoczna strefa pęknięcia konstrukcji na wysokości spodu dolnego zbiornika.

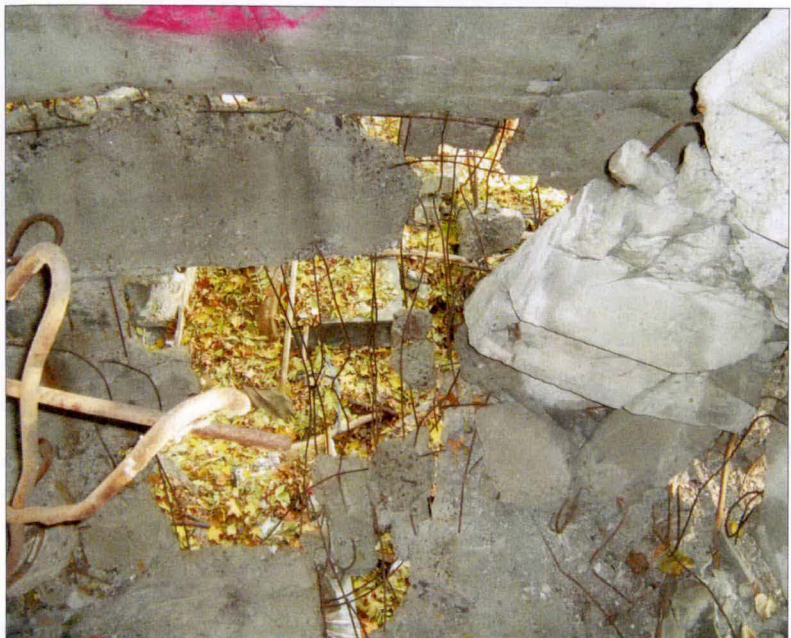
Zniszczona klatka schodowa I kondygnacji.

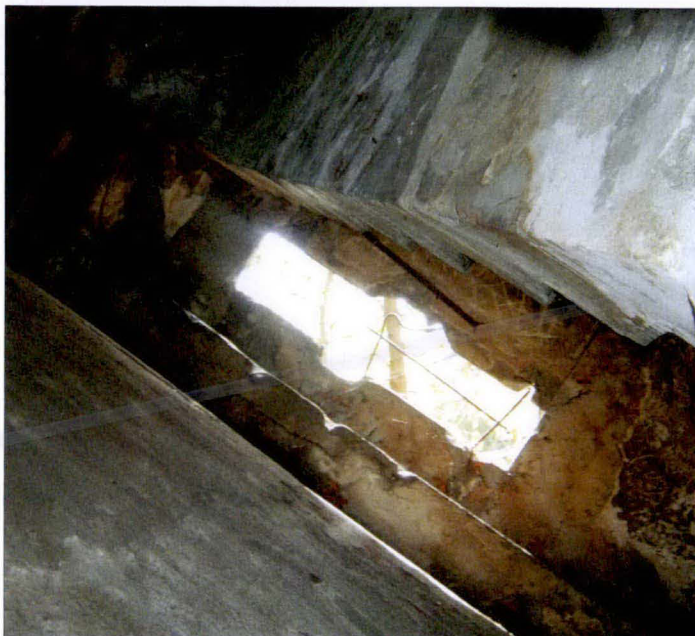
Fragment klatki schodowej na wysokości górnego zbiornika pomiędzy ścianą zewnętrzną a ścianą zbiornika. Widoczny oryginalny pręt balustrady i fragmenty tynku wewnętrznego.

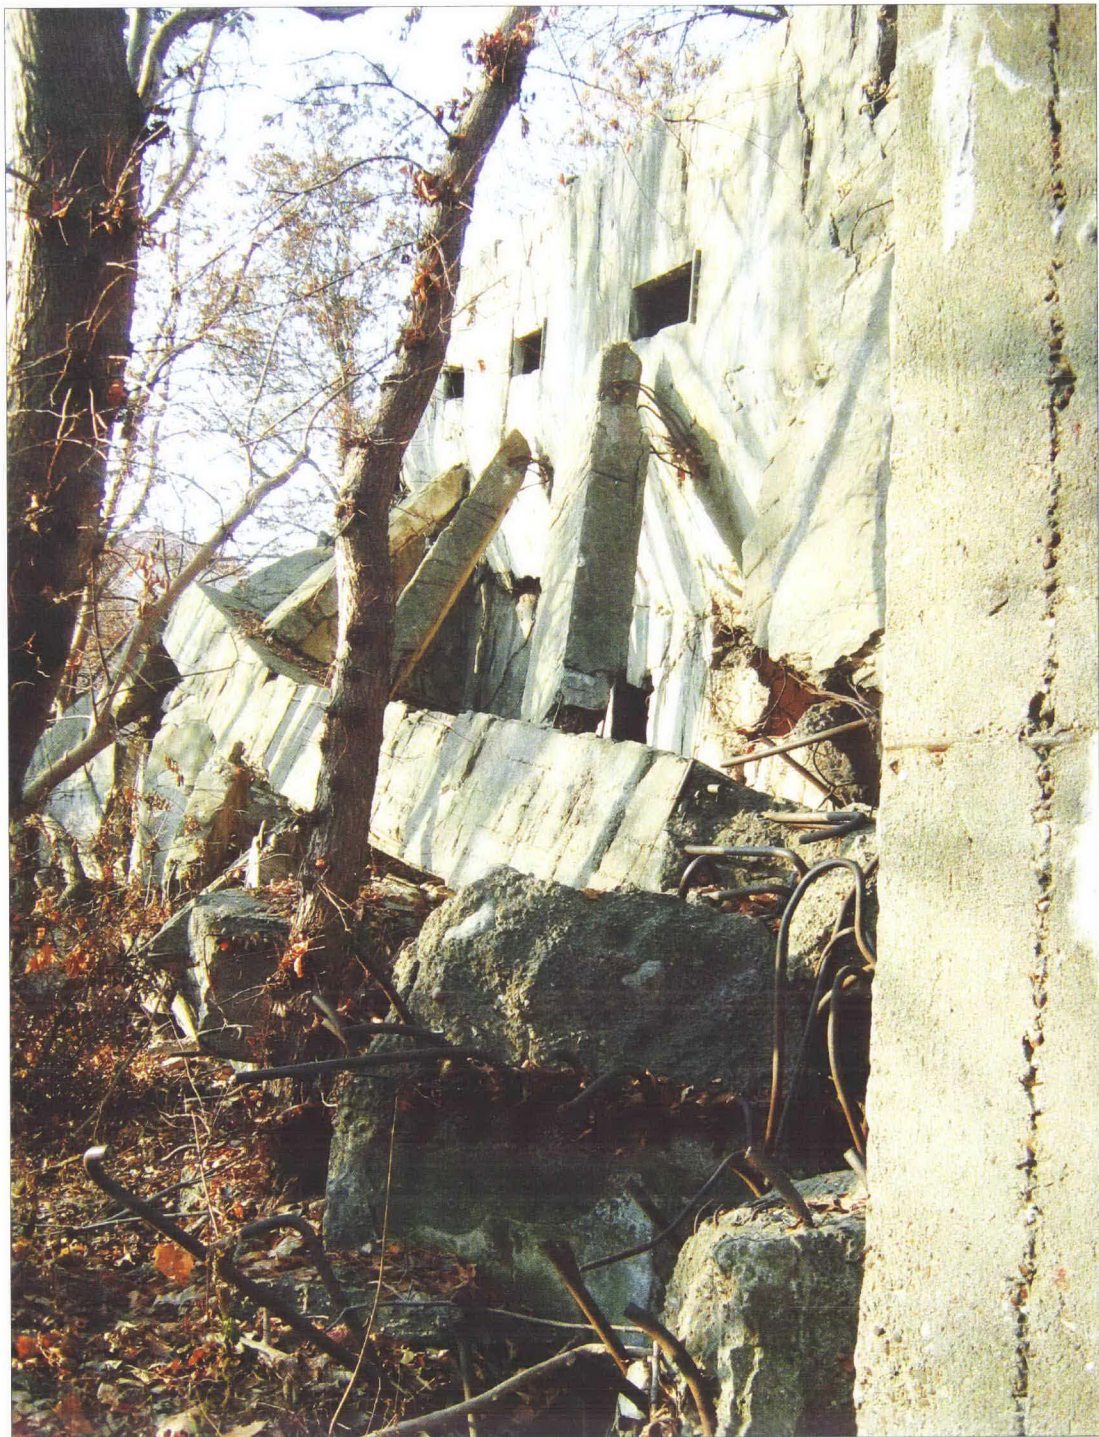
Elewacja południowa, na pierwszym planie ostrzelany podest V kondygnacji.

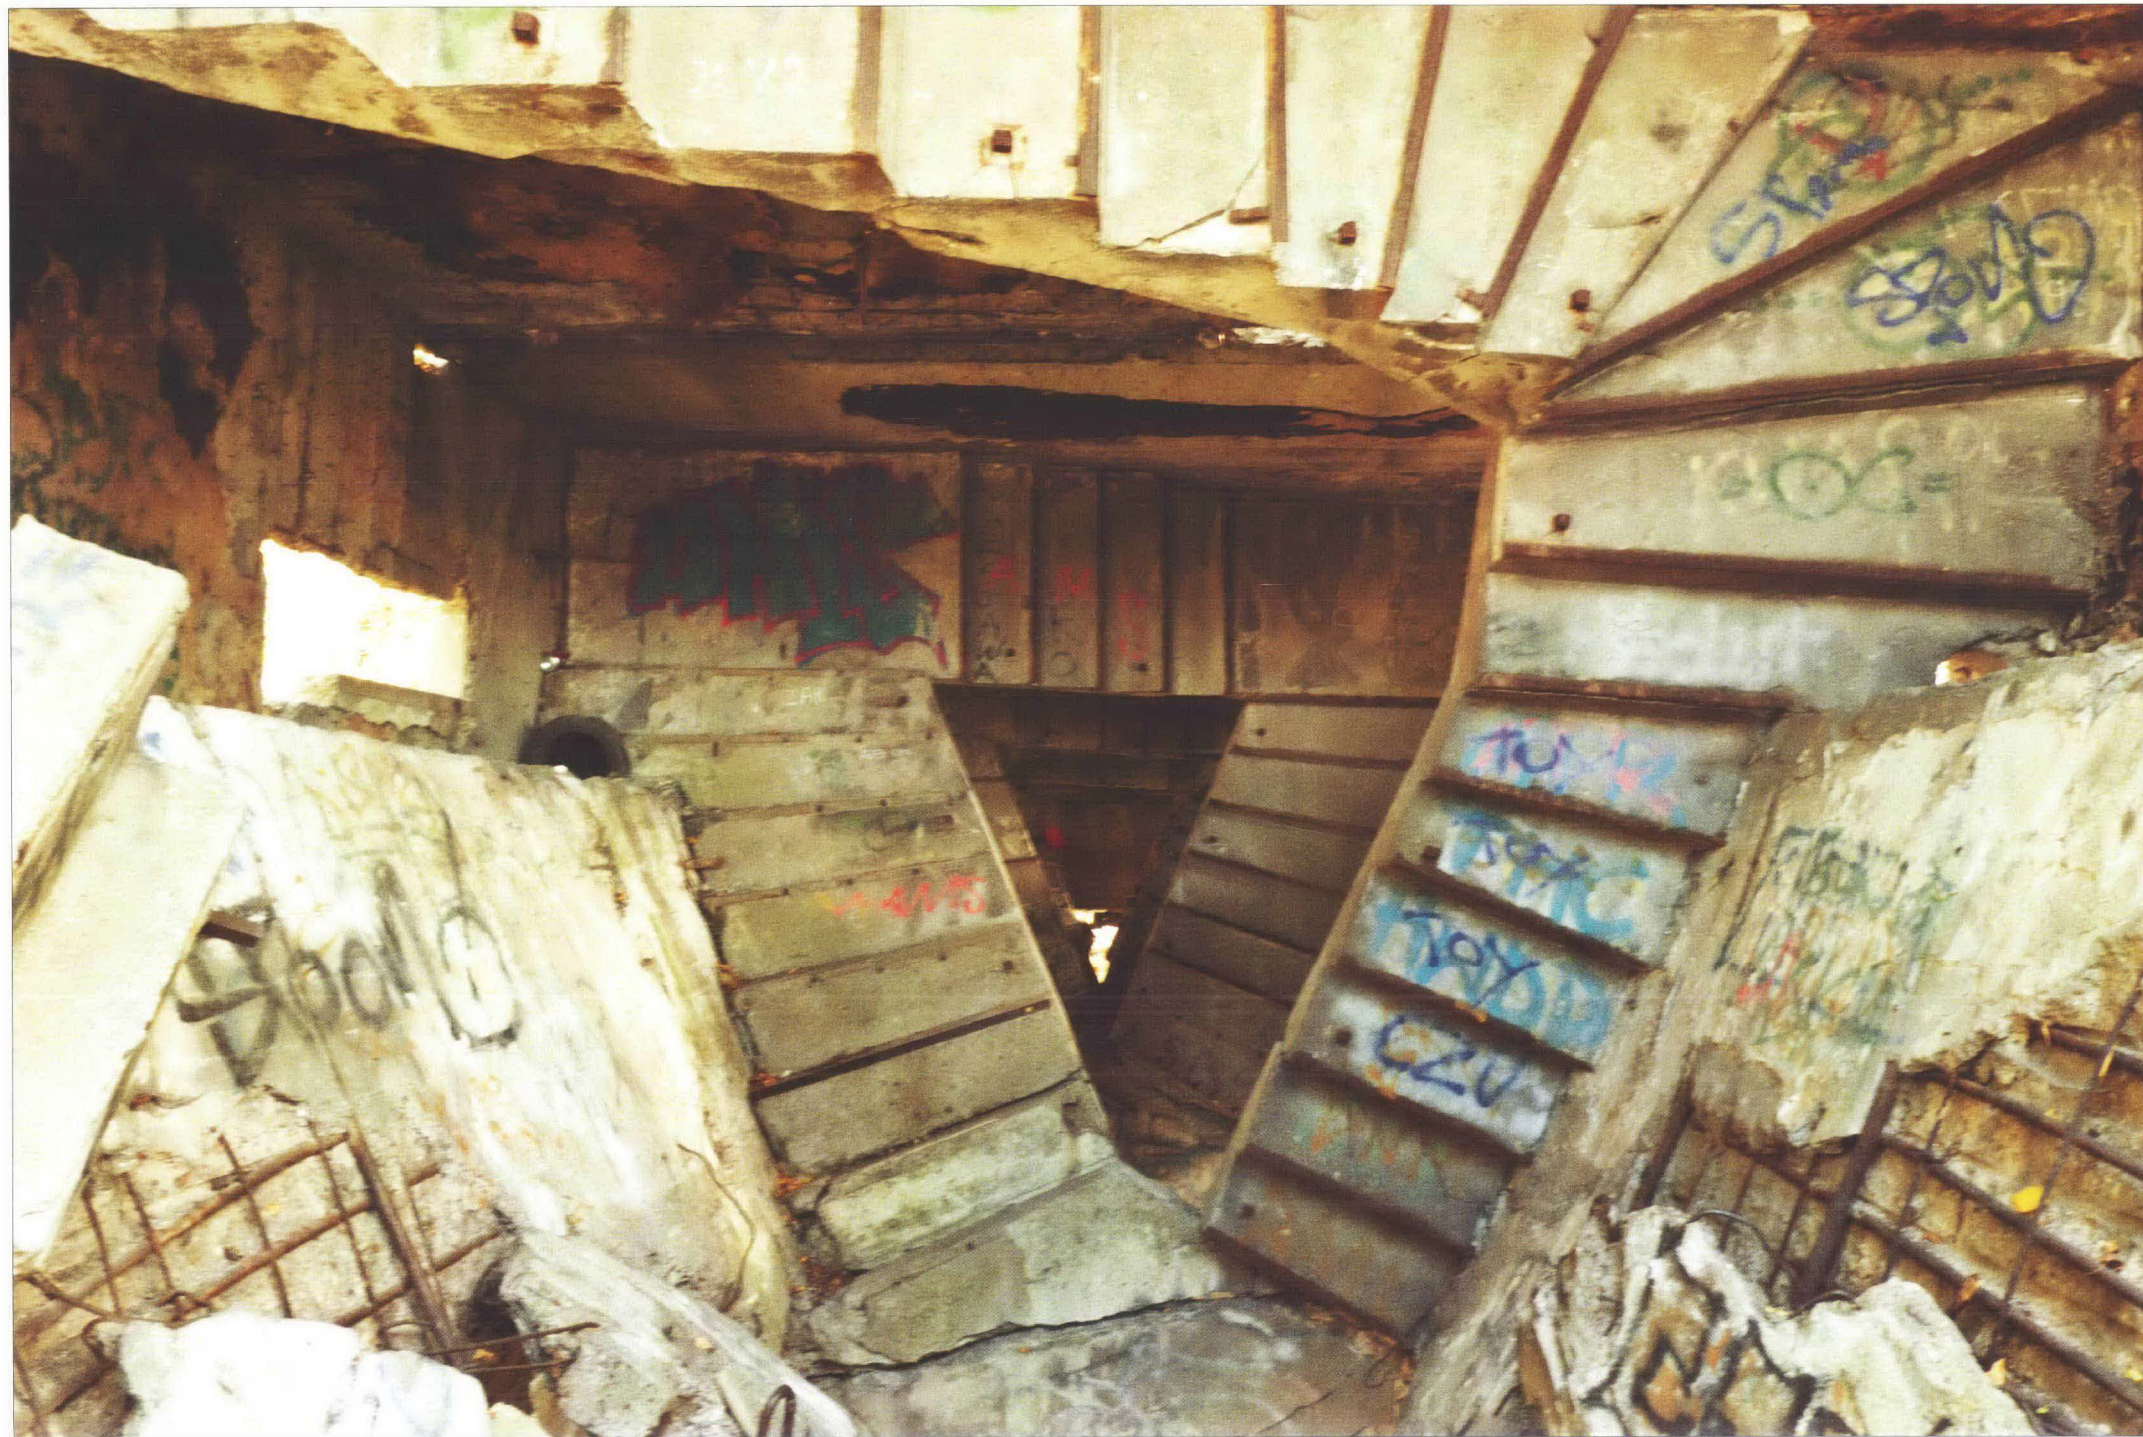
Elewacja południowa, na pierwszym planie ostrzelany podest V kondygnacji.

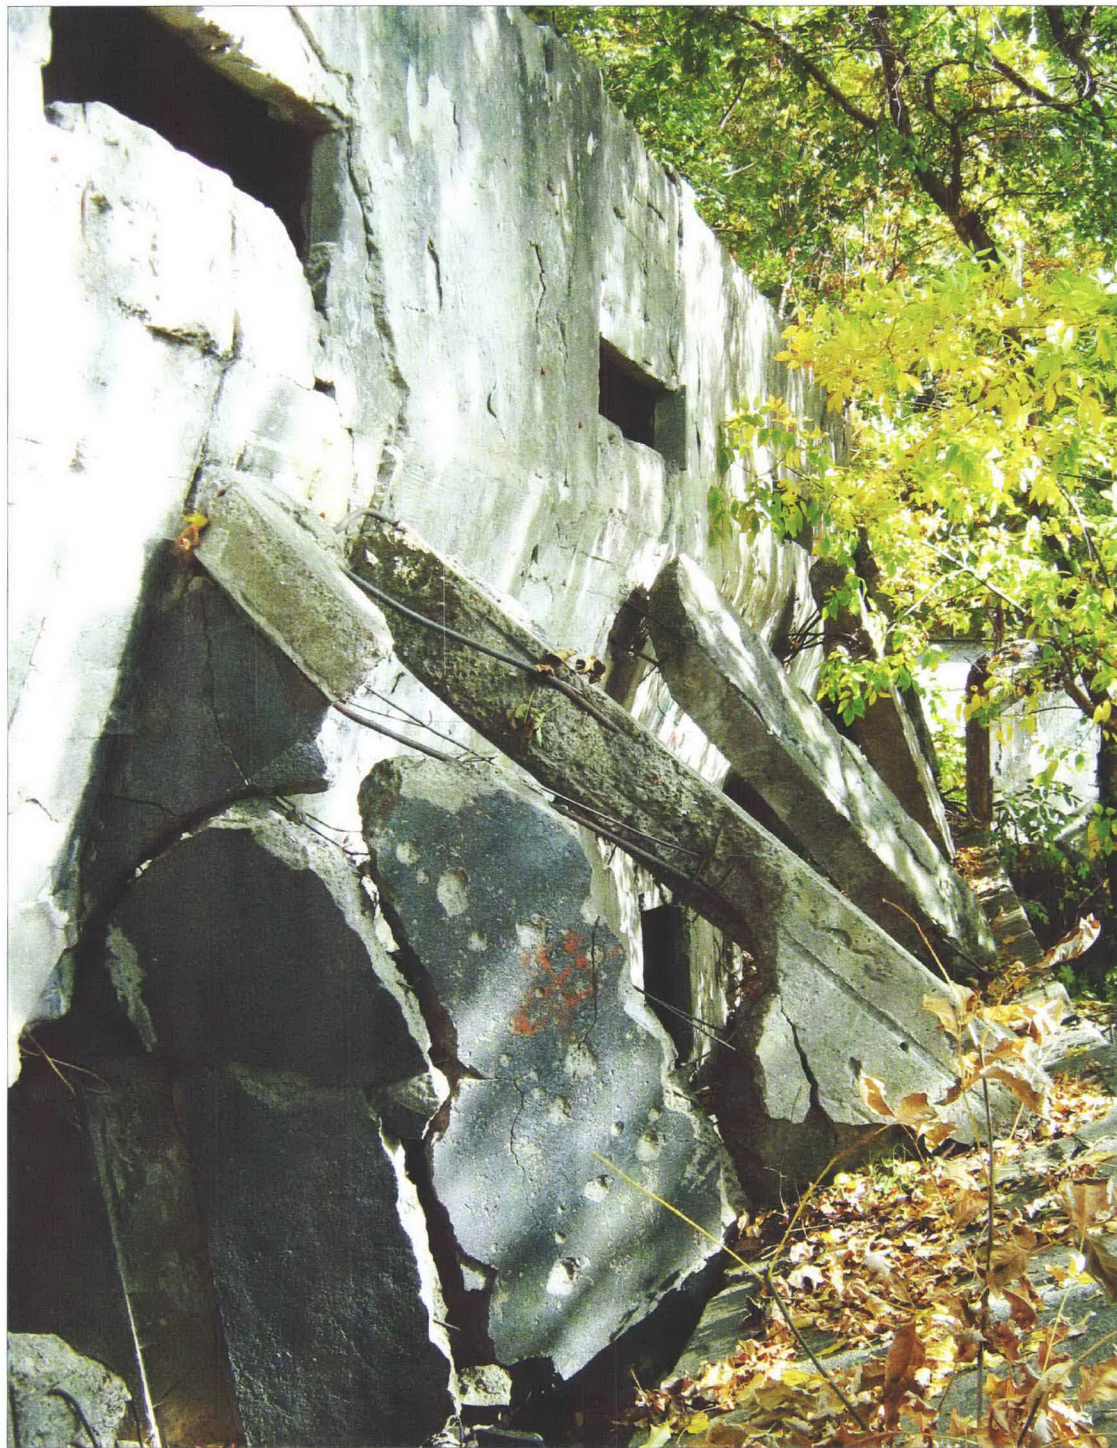
Elewacja południowa, na pierwszym planie ostrzelany podest V kondygnacji.

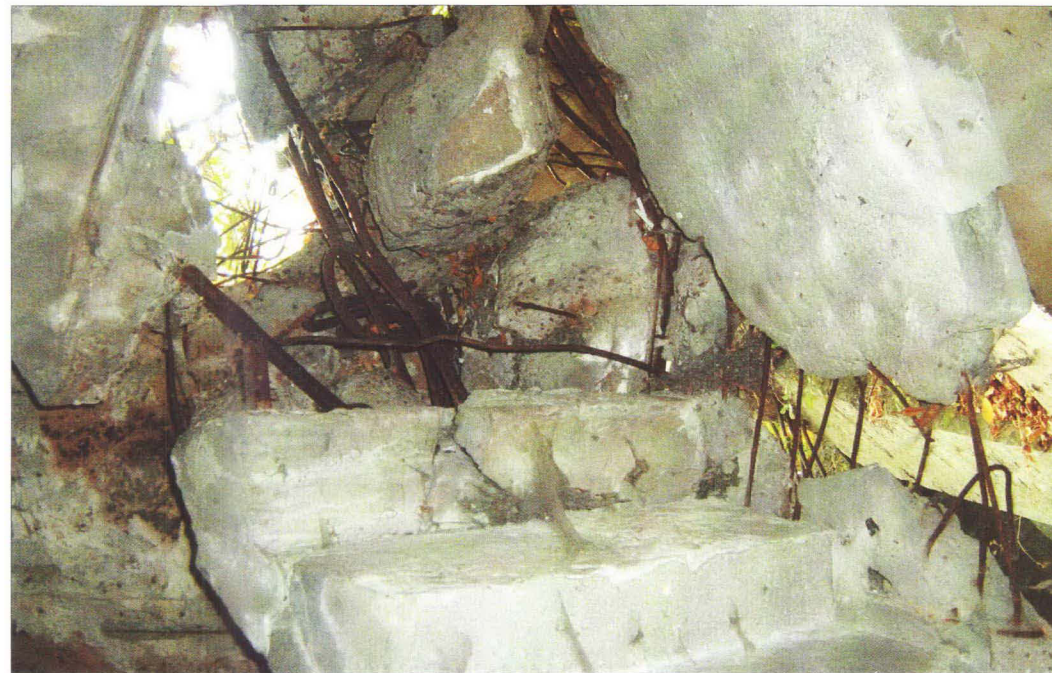
Zniszczone biegi klatki schodowej wyższej.

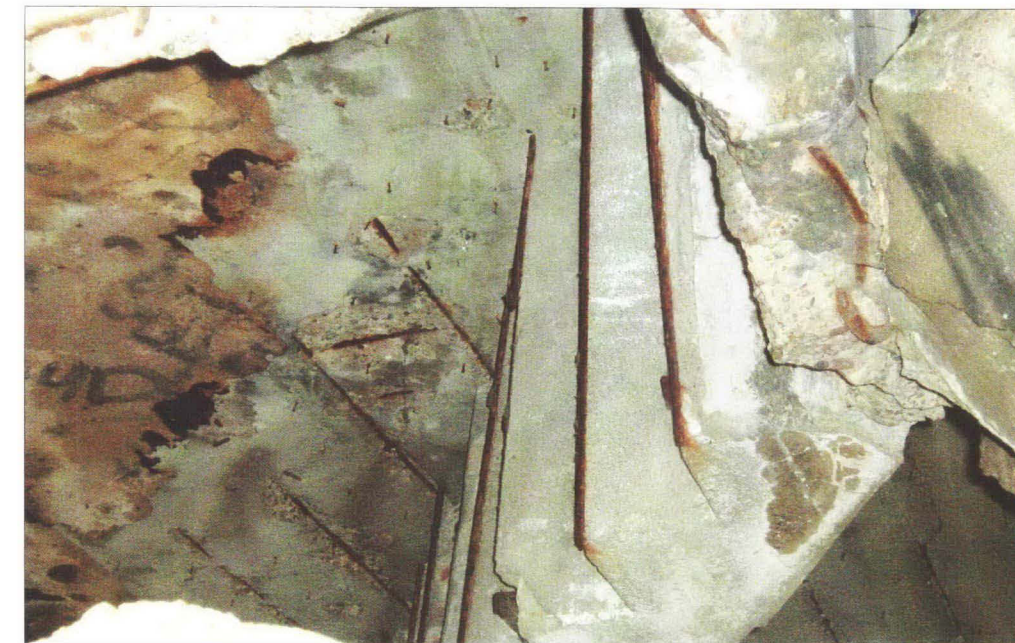
Wyższa część klatki schodowej, na ścianie widoczne pozostałości izolacji termicznej w postaci płyty piśniowej.

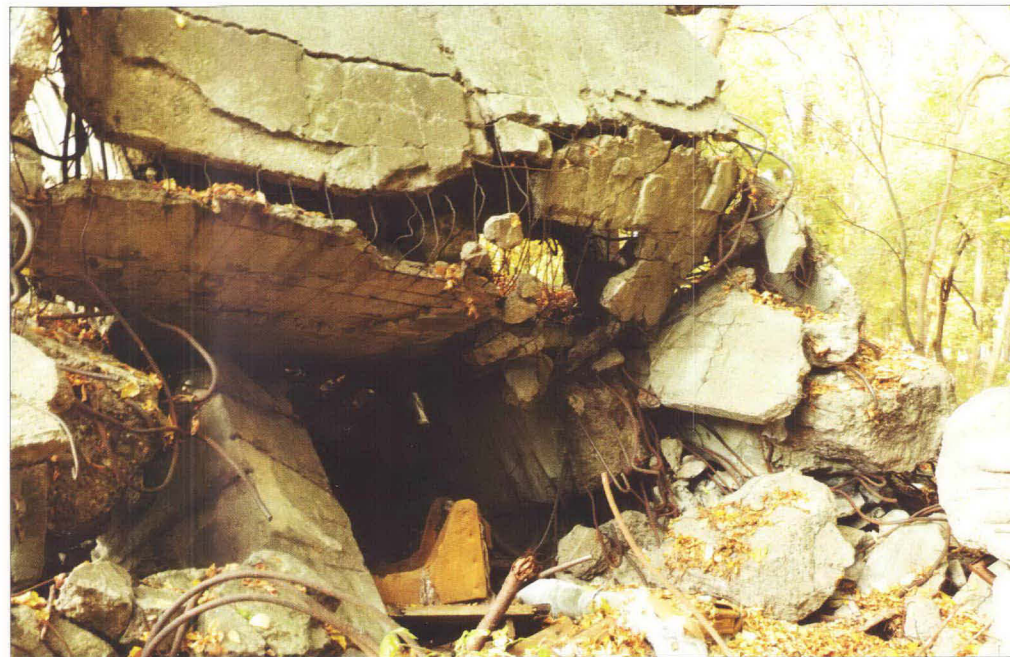
Elewacja wschodnia, na pierwszym planie zawinięta pod gruzowisko ściana klatki schodowej.

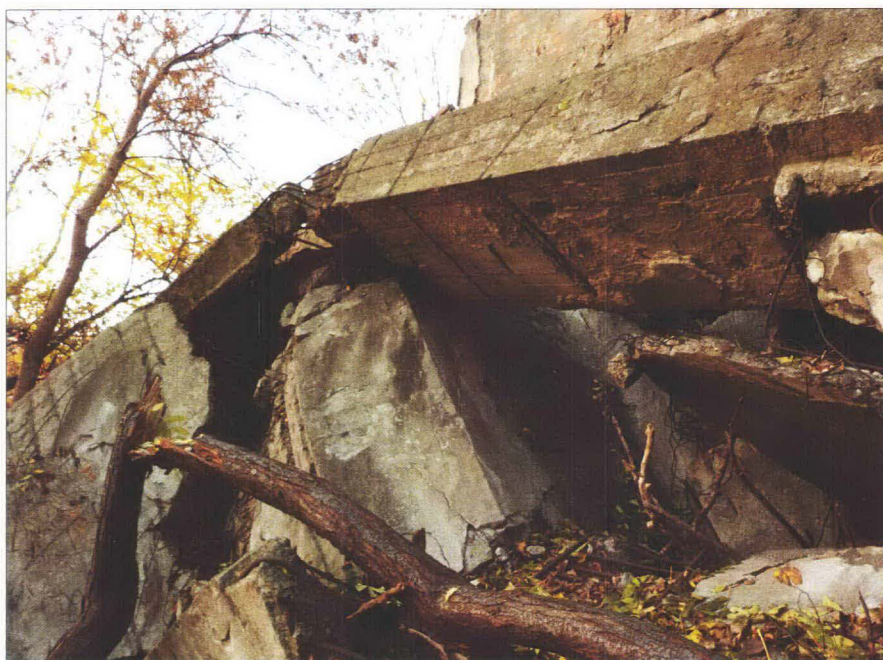
Przełamanie konstrukcji na wysokości spodu dolnego zbiornika, widok od strony południowo-wschodniej.

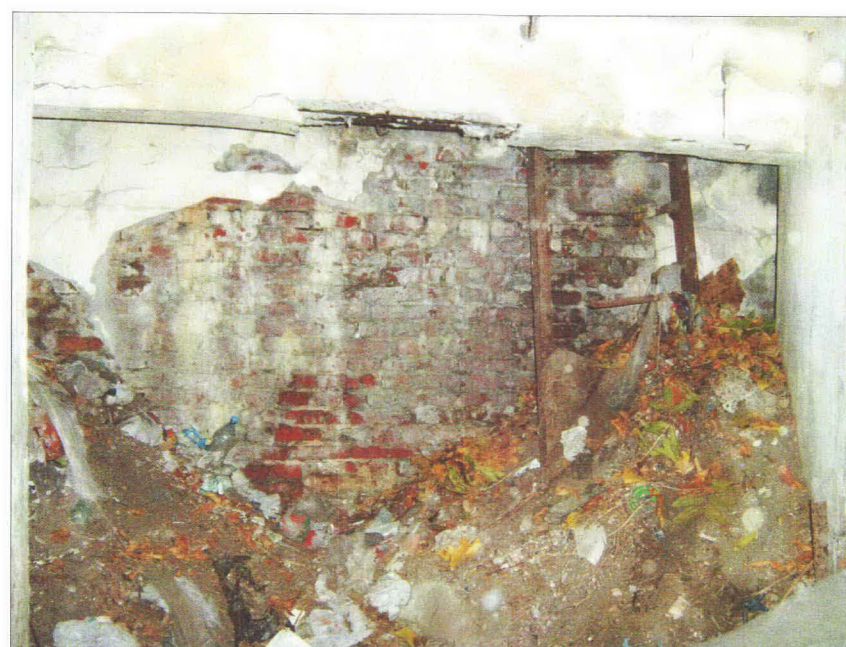
Zasypane gruzem i ziemią podpiwniczenie z pozostałościami stalowych schodów drabiniastych i słupem nr 1.

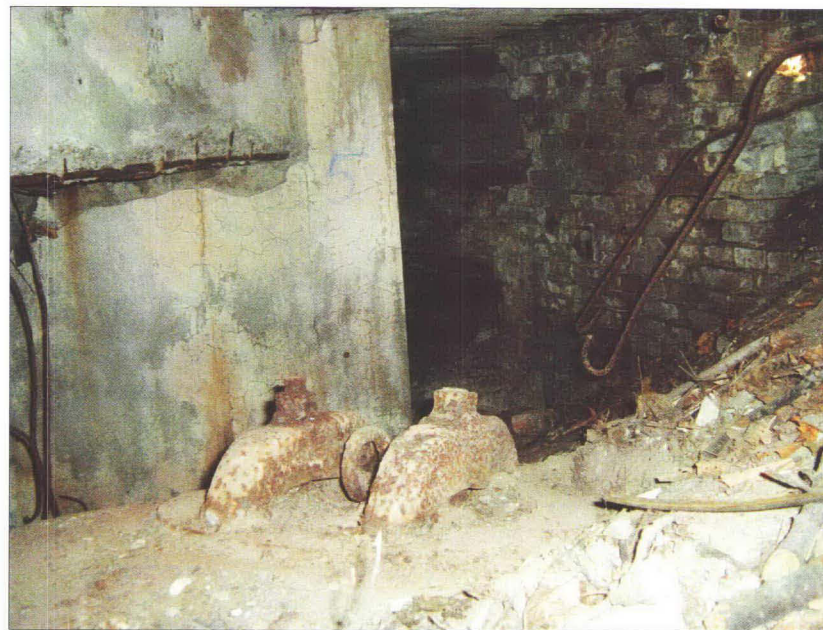
Zagruzowane wewnątrz podpiwniczenia, widoczny słup nr 4 oraz górna część stalowego spawanego zbiornika.

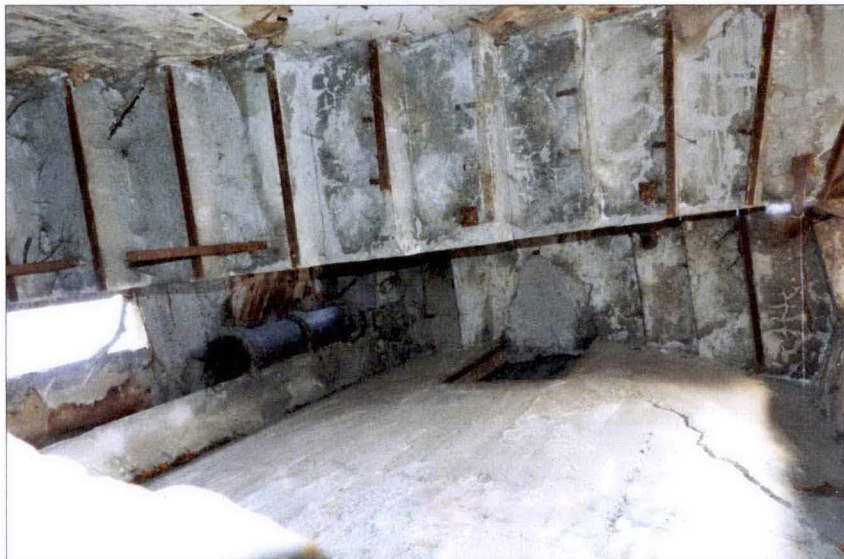
Zdjęcie wyżej i poniżej: Klatka schodowa i otwór prowadzący do korytarza rewizyjnego wokół górnego zbiornika. Widoczny odspojony od podłoża tynk wewnętrzny i izolacyjna płyta pilśniowa

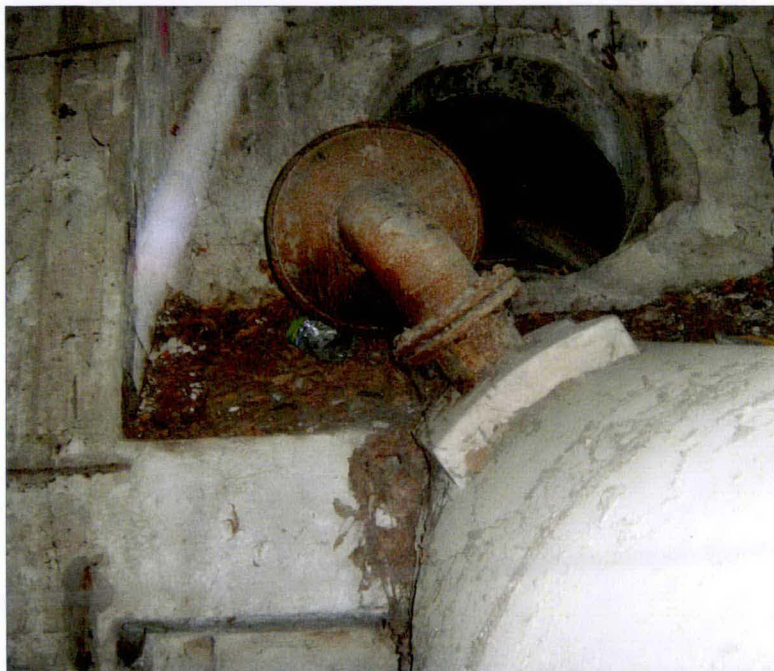
Wnętrze niższego zbiornika, widoczny centralny otwór w stropie i dyslokacja rury betonowej ze stalowym lejem przelewowym.

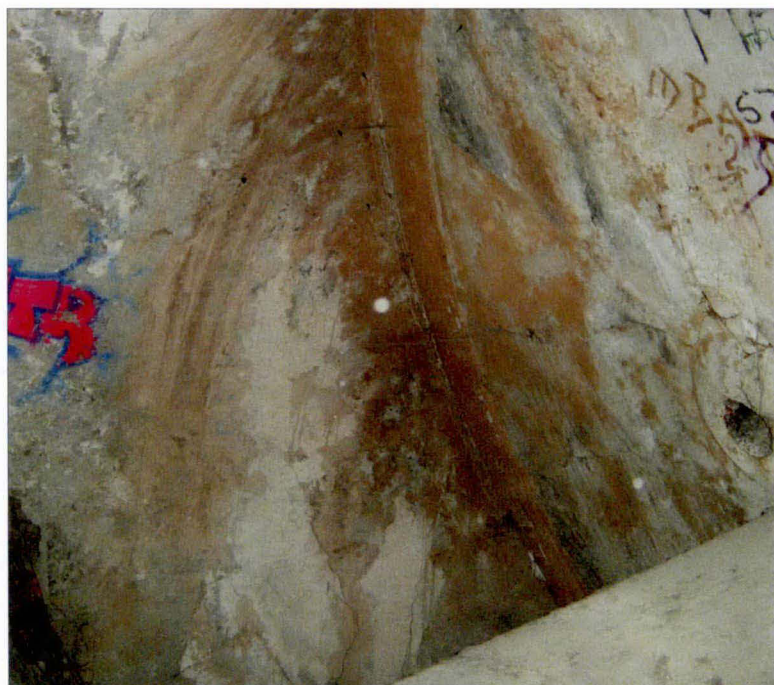
Wnętrze zbiornika dolnego, widoczny otwór w dnie zbiornika.
