1. Obiekt
340/1 tzw. P A Ł A C Y K , d.DOM DLA DYREKTORA I ZARZĄDU
ob: biura cukrowni i mieszkania (1)

2. Czas powstania
ok. 1882 r.

3. Miejscowość
C I E C H A N Ó W

4. Adres
ul. Fabryczna 11
nr hipoteczny

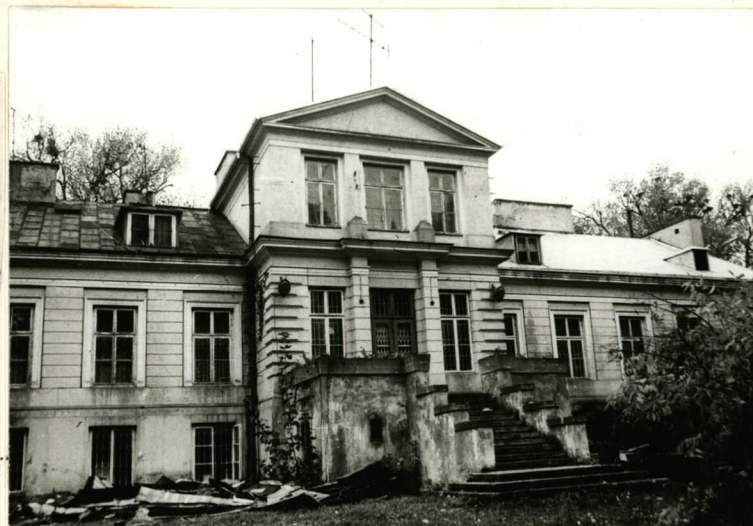
3

1. Widok ogólny od strony zach.
2. Fasada od pd.-zach.
3. Elewacja ogrodowa
4. Elewacja pñ. - część z 1923r.

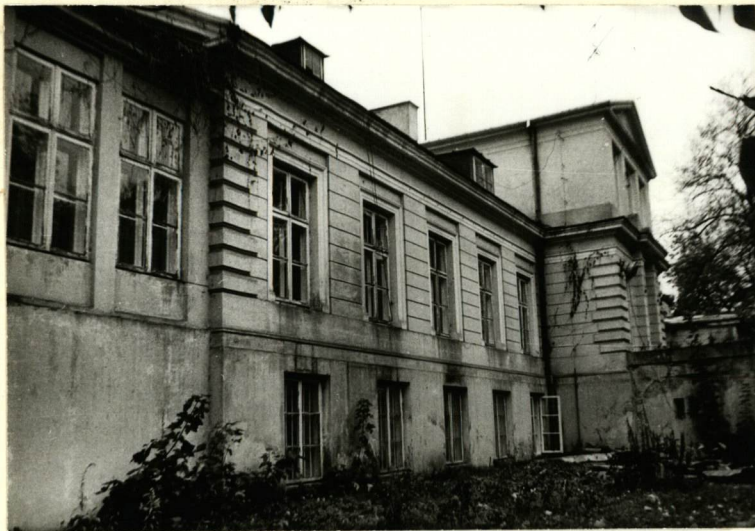
5. Elewacja ogrodowa, od strony pld.
6. Taras przed elewacją ogrodową.
7. Fragment ganku gł. i część piętrowa ryzalitu gł.
8. Elewacja pld., z prawej strony widoczny ogród zimowy.
9. Ganek wgłębny części z 1923r.
10. Wejście do piwnicy od strony pzn.

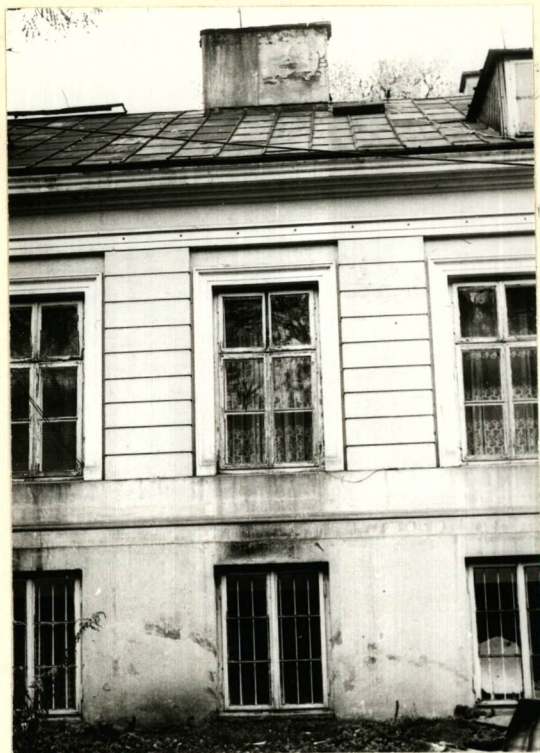
- 21. Fragment elewacji ogrodowej.
- 22. Filar ganku gł.
- 23. Schody główne,
- 24. Fragment balustrady schodów
gł.,
- 25. Sklepienie w piwnicy pod
częścią pñd.
- 26. Korytarz w piwnicy pod częś-
cią pñn.
