DZWONNICA

4 ćw. XVIII w.

CZERWIN

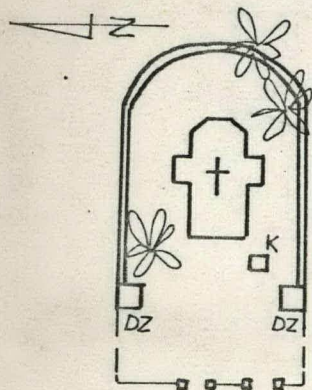
SYTUACJA

Położona w pobliżu rynku, przy ul. Świerczewskiego 4 na ogrodzonym terenie przykościelnym, w jego pd. części.

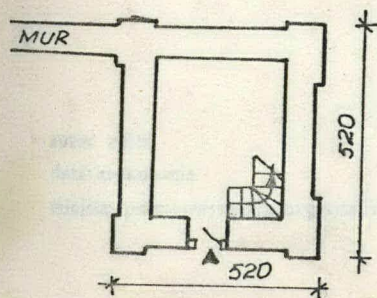
RZUT PRZYZIEMIA

Na planie kwadratu. Wewnątrz drewniana klatka schodowa.
