BUDYNEK KOSZAROWY NR 1 W ZESPOLE JEDNOSTKI BALONOWEJ

1898-99 r.

LEGIONOWO

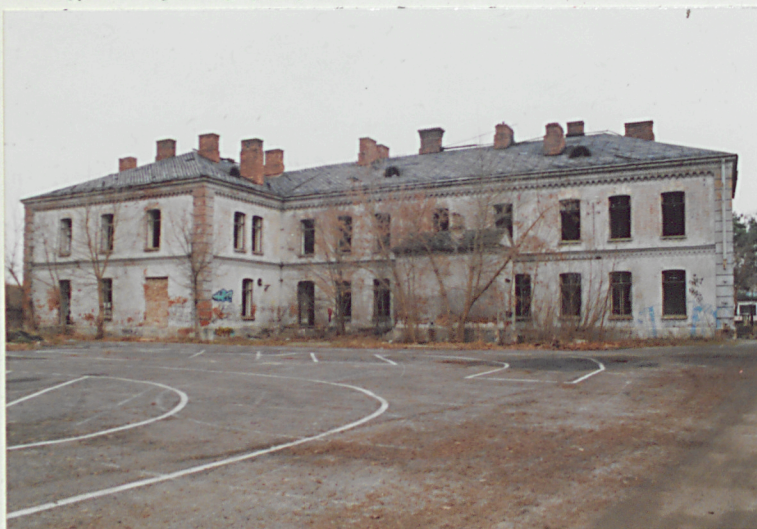
1. Widok ogólny od południowego – zachodu

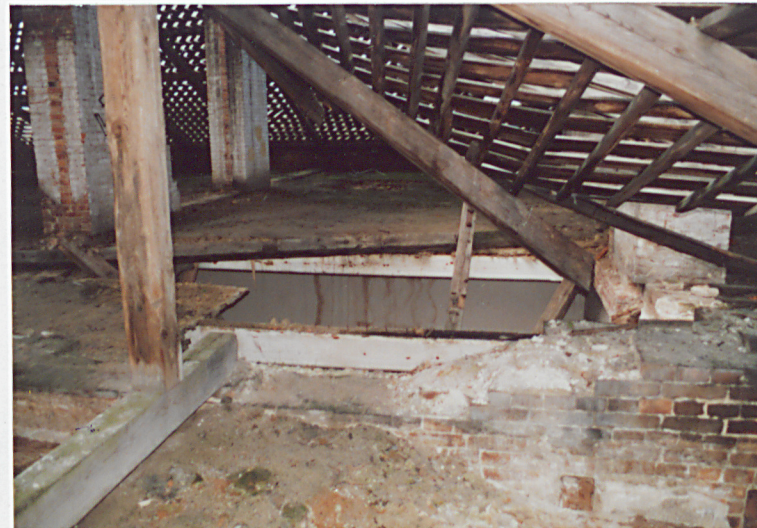
Po opuszczeniu terenu dawnej jednostki balonowej w 1999 r. budynek przekazany został w grudniu 1999 r. Wojskowej Agencji Mieszkaniowej. Obecnie budynek jest nieużytkowany i systematycznie dewastowany. W części pomieszczeń zapruszone zostały pożary, które zniszczyły podłogi i częściowo drewniane stropy piętra. Wszystkie możliwe do wtórnego wykorzystania materiały i części składowe budynku są systematycznie rozkradane, czemu sprzyja brak jakiegokolwiek dozoru ze strony właściciela.

16. Widok więźby z zarwanym stropem piętra w części północnej

20. Najpilniejsze postulaty konserwatorskie <p>Budynek kwalifikuje się do przeprowadzenia generalnego remontu i zabezpieczenia wszystkich elementów konstrukcyjnych.</p> <p>W trybie natychmiastowym należy zabezpieczyć budynek przed dostępem osób trzecich by nie dopuścić do kolejnych dewastacji.</p> <p>W trybie natychmiastowym należy zabezpieczyć dach budynku by wyeliminować niebezpieczeństwo bardzo silnego zawilgocenia i zarwania istniejących jeszcze stropów.</p>

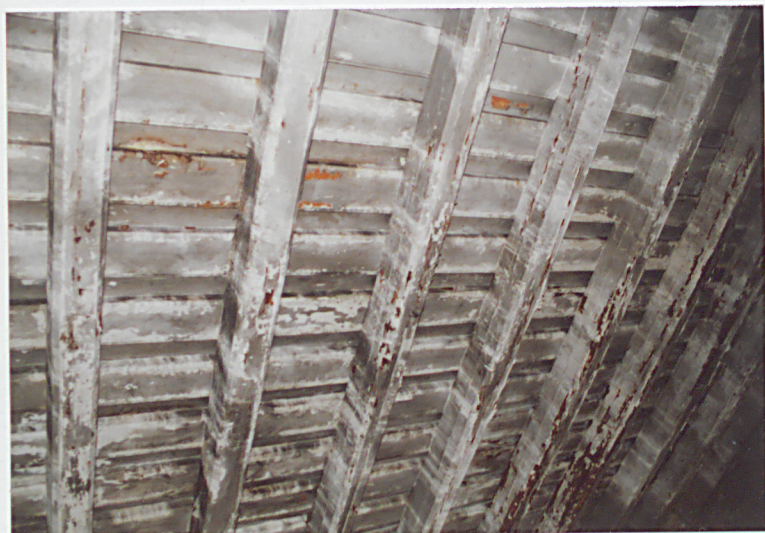
Sklepienia, stropy – strop parteru ceramiczny, tynkowany; strop piętra drewniany, belkowy, od dołu podsufitka drewniana, tynkowana, od poddasza strop pokryty deskowaniem na nakładkę i polepą ceglana. Zapewne pierwotnie część stropów piętra z widocznym układem belek konstrukcji.

21. Strop drewniany piętra

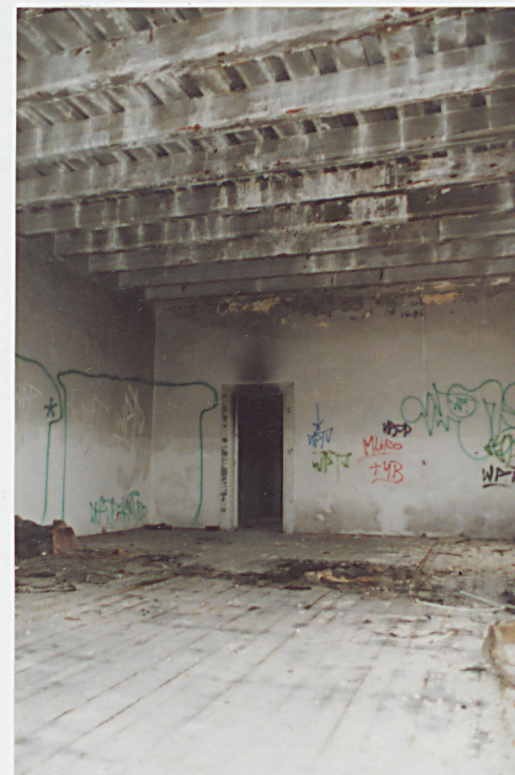
WNĘTRZE – tynkowane i malowane, obecnie zdewastowane. Nie posiada charakteru zabytkowego. Wtórnie zaadaptowane do celów użytkowych i biurowych, w związku z czym wprowadzono nowe podziały dawnych pomieszczeń na mniejsze. W niektórych pomieszczeniach gospodarczych wprowadzono glazurę. Jedynym elementem o charakterze ozdobnym są stalowe klatki schodowe z opracowaną zdobniczo konstrukcją stalową oraz balustradą. Obecnie wnętrza zdewastowane i systematycznie rozkradane.

22. Widok wnętrza piętra budynku
