Zespół Warszawskich Zakładów Papierniczych S.A.

KONSTANCIN - JEZIORNA

546/18 18. BUDYNEK WARSZTATU STOLARSKIEGO I CIESIELSKIEGO, OB.ELEKTR. 1888-94, 1907

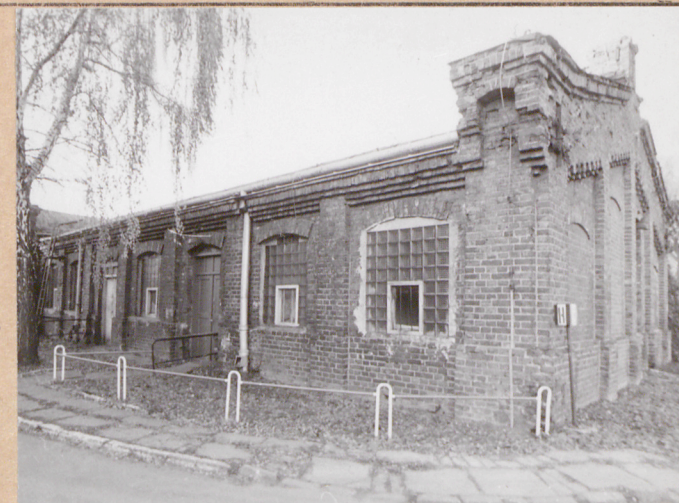
Fot. 2. Prawa część elewacji południowej /fasady/.

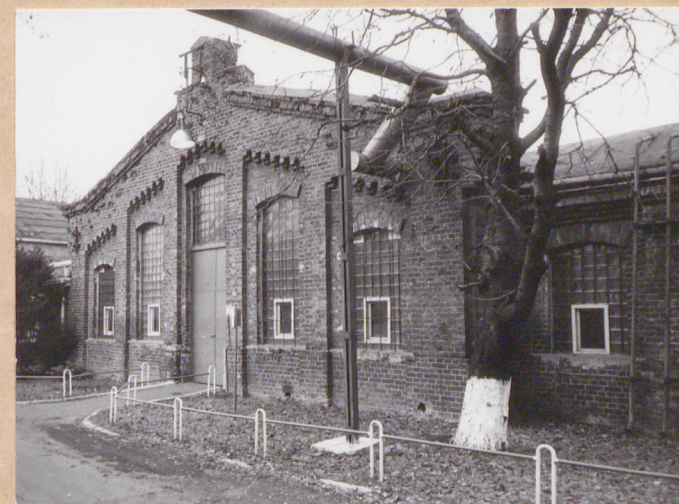
Fot. 3.

" 3. Lewa część elewacji - jak wyżej.

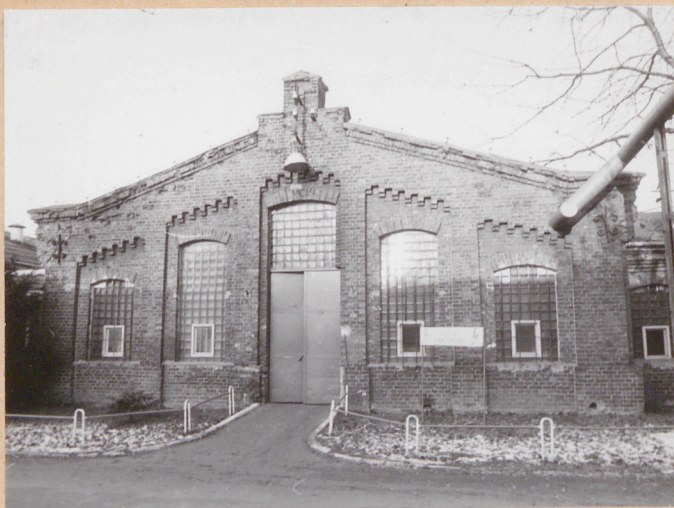
Fot. 4. Szczytowa /lewa/ część elewacji południowej /fasady/.

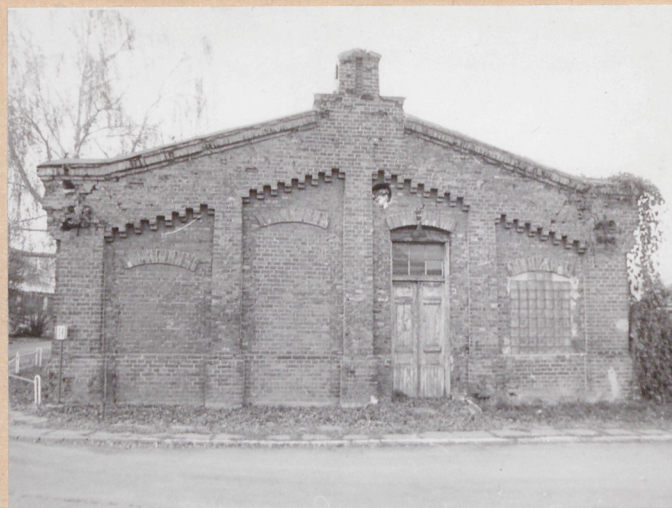
Fot. 5.

" 5. Elewacja boczna od strony wschodniej.

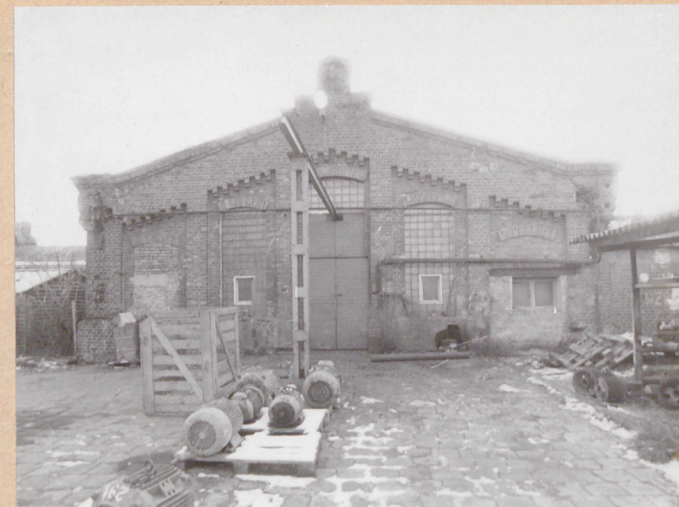
Fot. 6.

" 6. Elewacja tylna /północna/, część prawa, w ryzalicie.

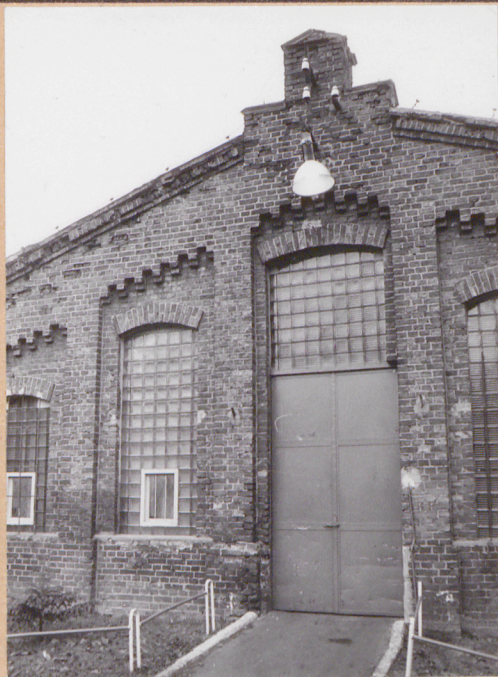
Fot. 7. Oś środkowa /z wejściem/ elewacji południowej /fasady/.

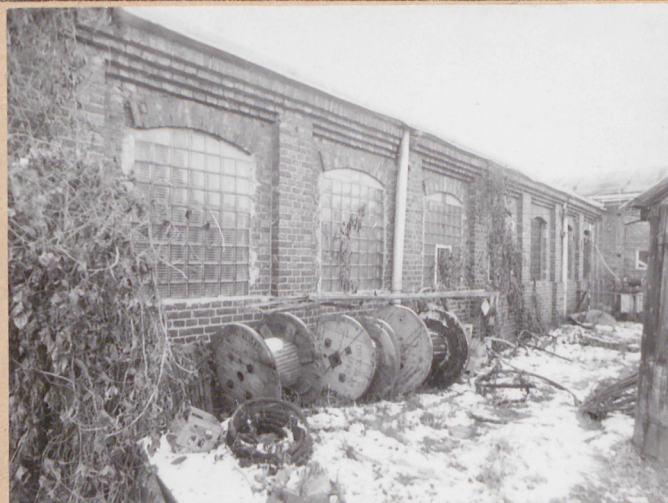
Fot. 8.

" 8. Lewa część elewacji tylnej /północnej/.

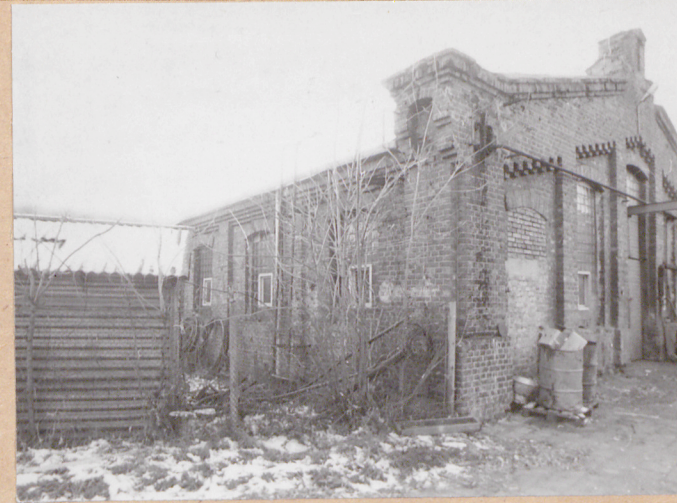
Fot. 9.

" 9. Prawa część elewacji bocznej /wschodniej/, tj. elewacja boczna tylnego skrzydła.

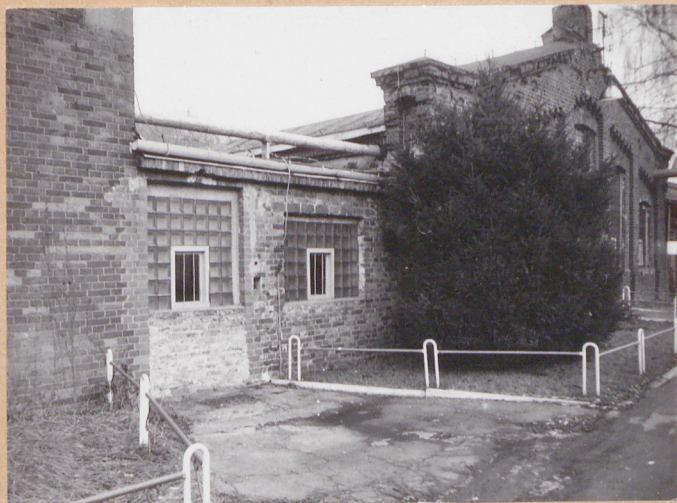
Fot. 10. Elewacja południowa przylegającej do budynku dobudówki szatni i umywalni, z lewej fragment budynku 19 - Hali Warsztatu Mechanicznego, ob. Spawalni.

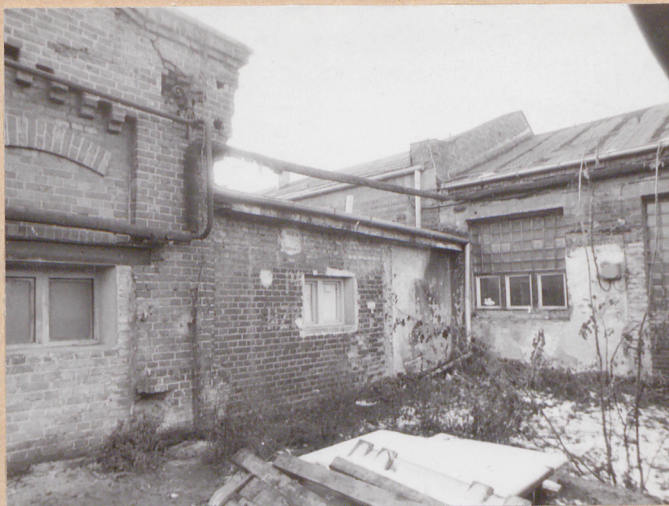
Fot. 11.

" 11. Elewacja tylna /północna/ dobudówki sanitariatów. Z prawej fragment Hali 19 - Warsztatu Mechanicznego, ob. Spawalni.

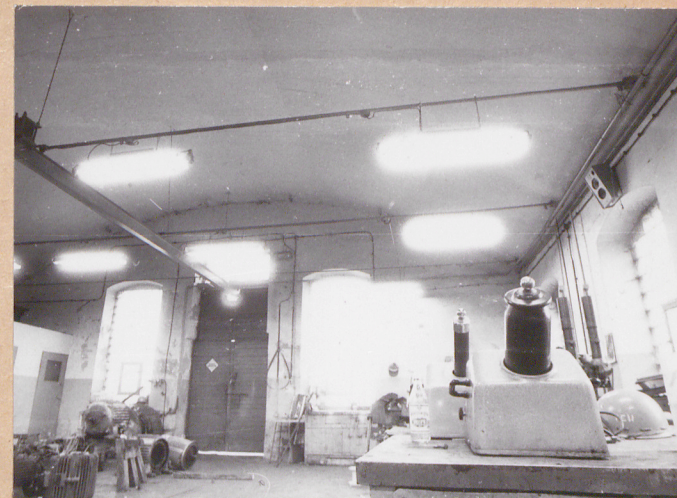
Fot. 12.

" 12. Wnętrze lewej /prostopadłej do fasady/ części budynku, widok od strony wejścia /od strony południowej/.

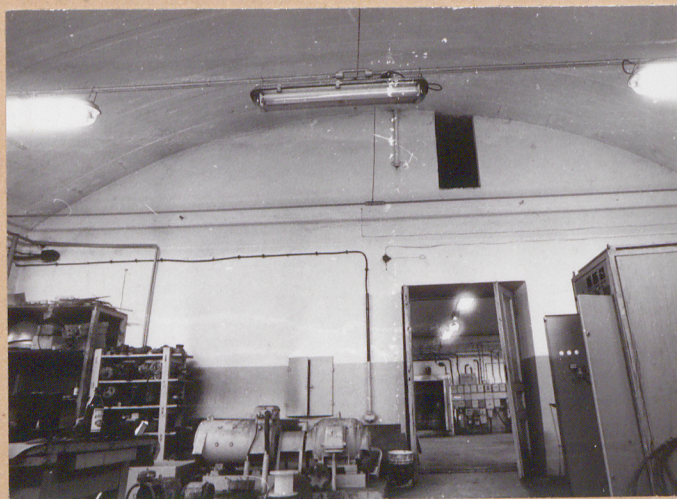
Fot. 13.

" 13. Wnętrze prawej /równoległej do fasady/ części budynku, widok na przejście do drugiej części budynku /od strony wschodniej/.
