KARTA EWIDENCYJNA ZABYTKU NIERUCHOMEGO

ŻRARDÓW

KAMIENICA

ul. Fryderyka Chopina 17

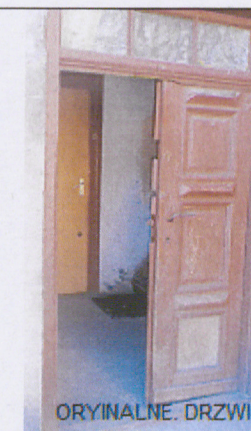
ORYGINALNE DRZWI

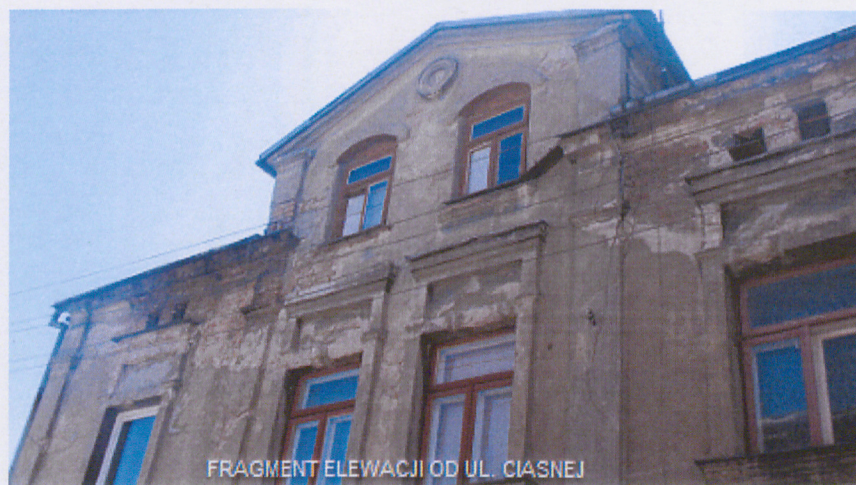
FRAGMENT ELEWACJI OD UL. CIASNEJ

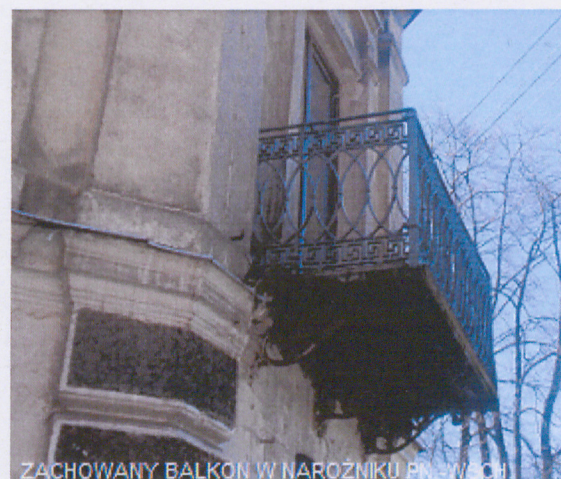
ZACHOWANY BALKON W NAROŻNIKU PRZY WCH. I

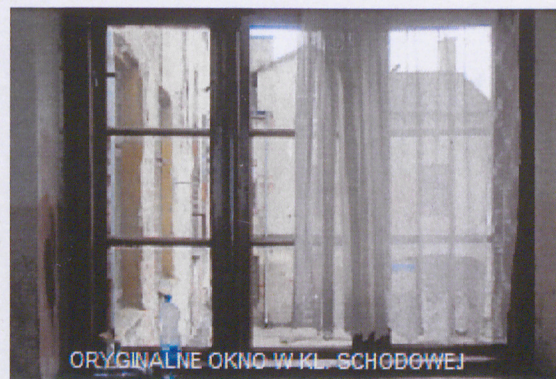
ORYGINALNE OKNO W KL. SCHODOWEJ

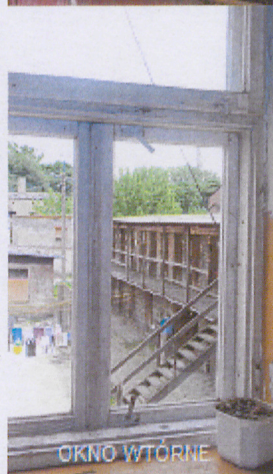
OKNO WTÓRNE
