12242

MAZOWIECKIE

1. Obiekt	2. Czas powstania	3. Miejscowość
OGRODZENIE KOŚCIOŁA FIL. 1229/4	4 ćw. XIX	ZARĘBY KOŚCIELNE

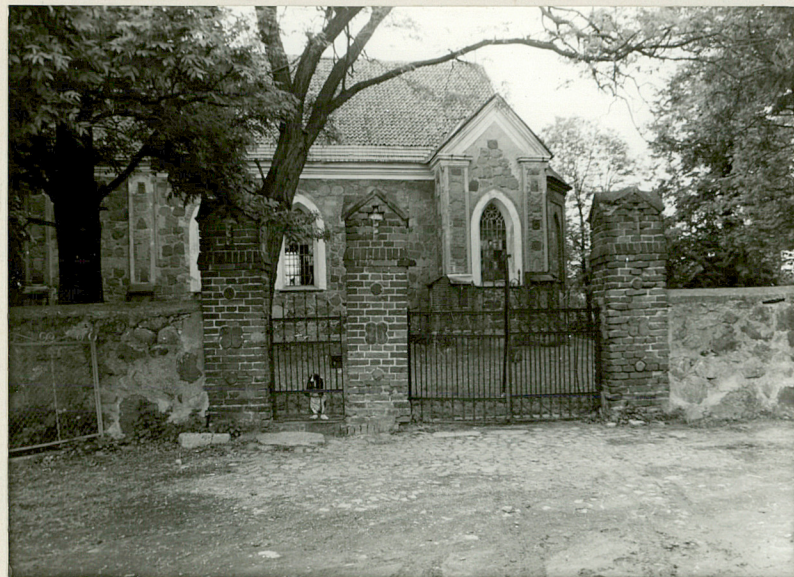
brama główna, widok od pd.

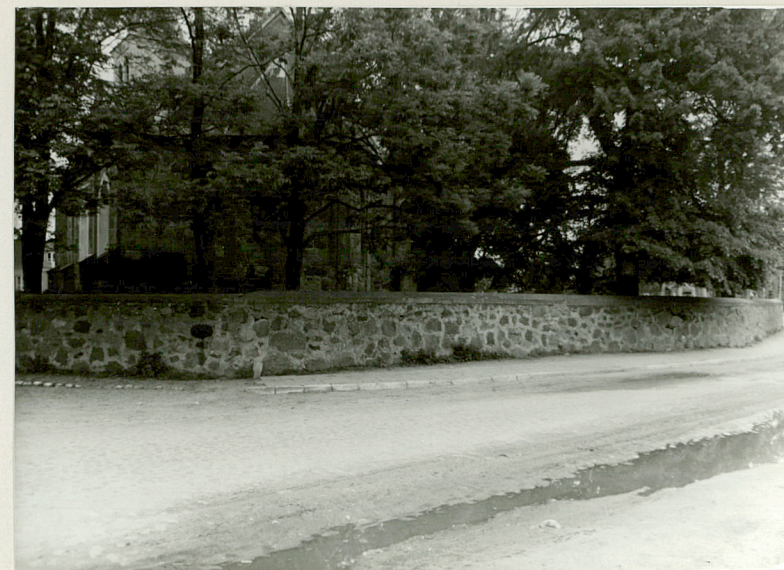
mur wokół kościoła, widok od str.wsch.

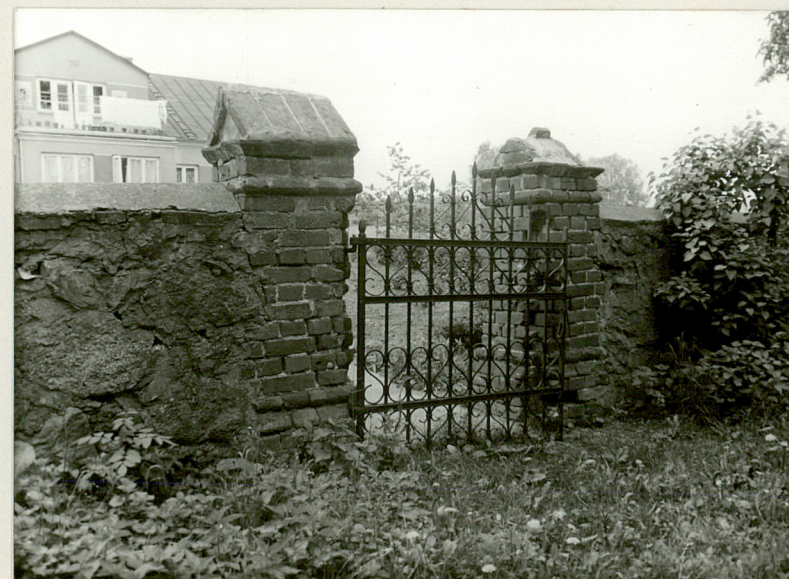
furta boczna /zach/

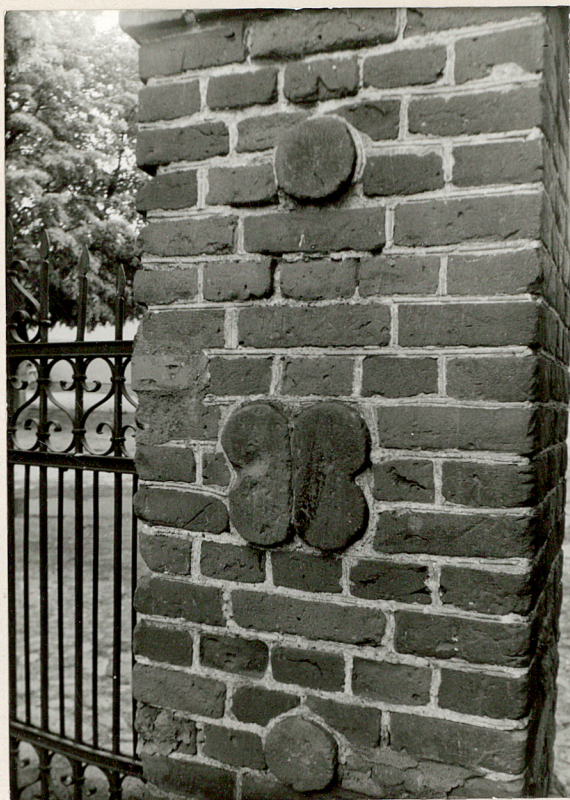
detal ozdobny na filarze bramy

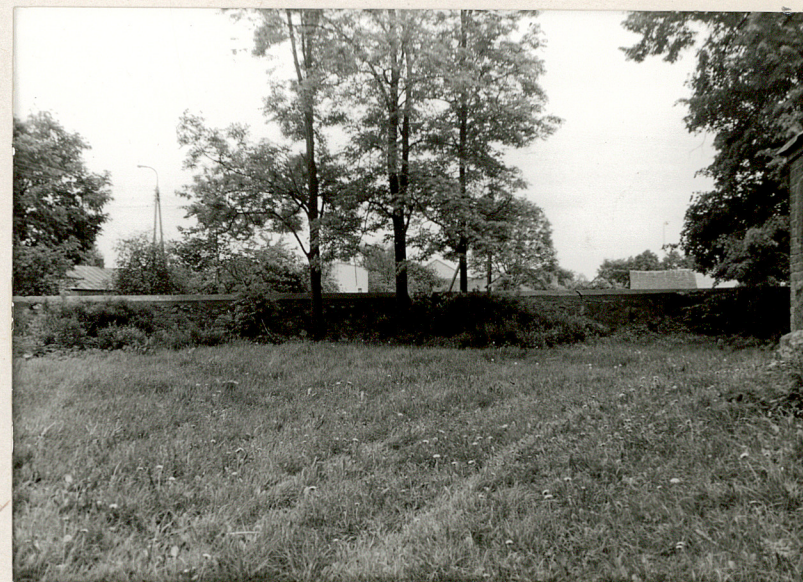
fragment ogrodzenia od str pn.-wsch.
