ZAŁOŻENIE PAŁACOWE

K A M I E N N A

11. Zdjęcia, plan sytuacyjny, rzuty

Łucja Gajda, 1996 r.

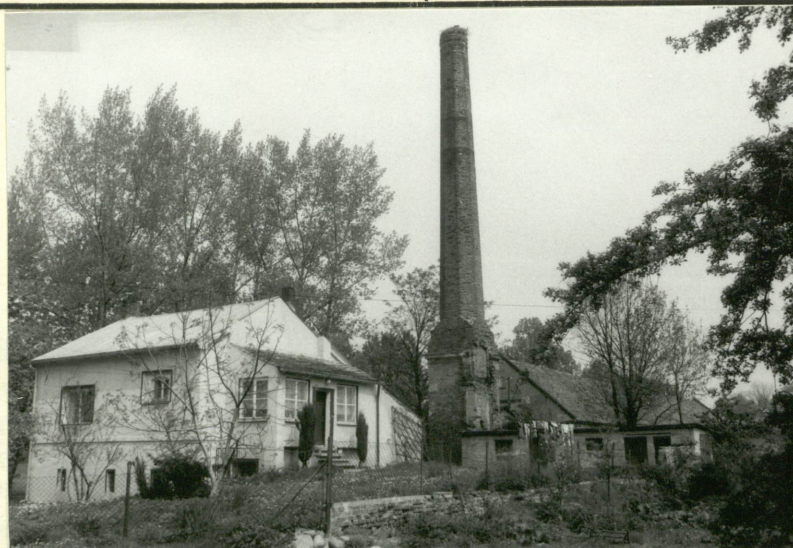
Fot.1. Z dawnej gorzelni pozostał tylko komin /13/
a na jej miejscu wybudowany jest nowy dom
mieszkalny.

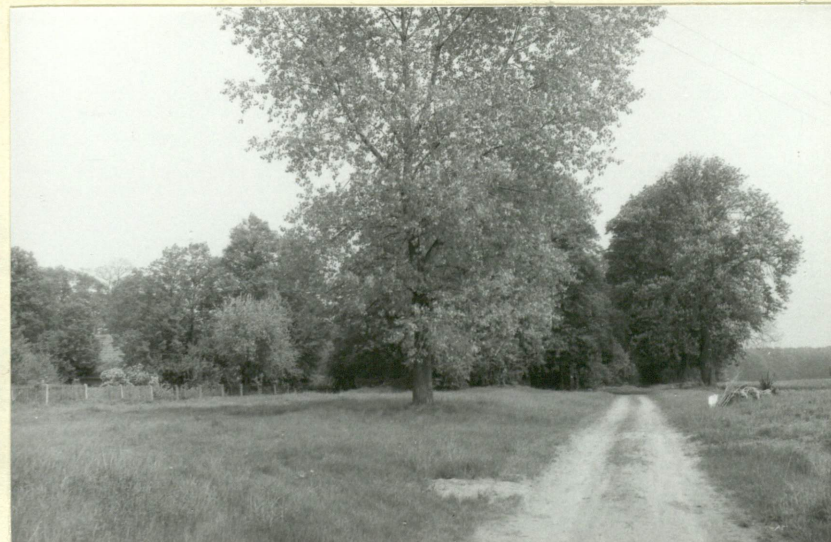
Fot.17. Droga wzdłuż południowej krawędzi założenia pałacowego → z lewej strony tej drogi → miejsce po spalonej stodołe /19/.

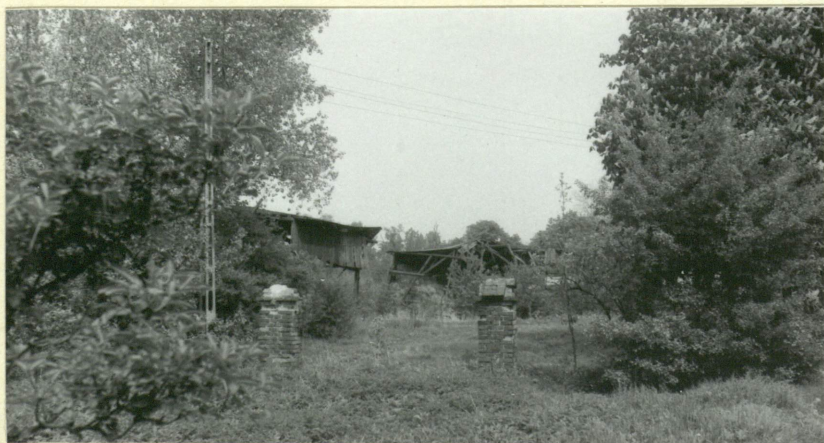
Fot.18. Dwa fragmenty zniszczonej stodoły /17/ → widok od zachodu w kierunku wschodnim.

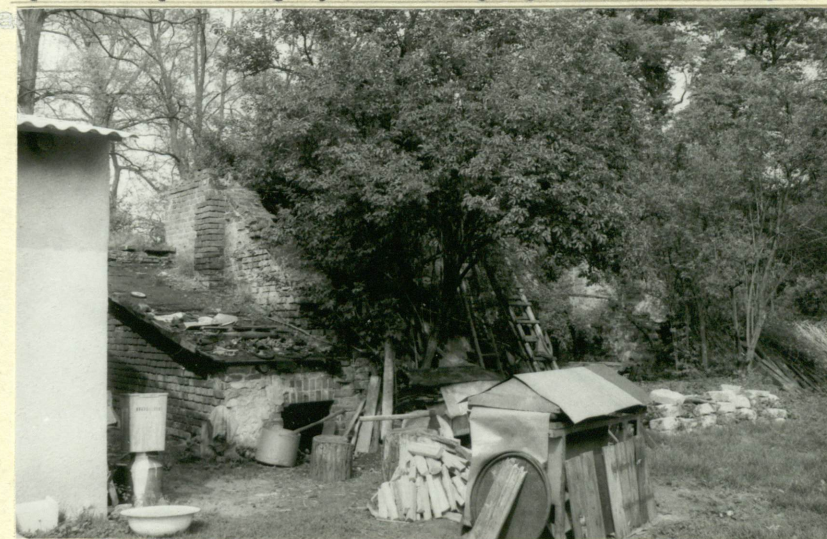
Fot.21. Resztki szklarni przy północnej krawędzi ogrodnictwa; szklarnia/5/ → przebudowana na garaż (fragment z lewej), szklarnia /6/ → pozostały z niej tylko ściany: północna i szczytowe wsch. i zach.

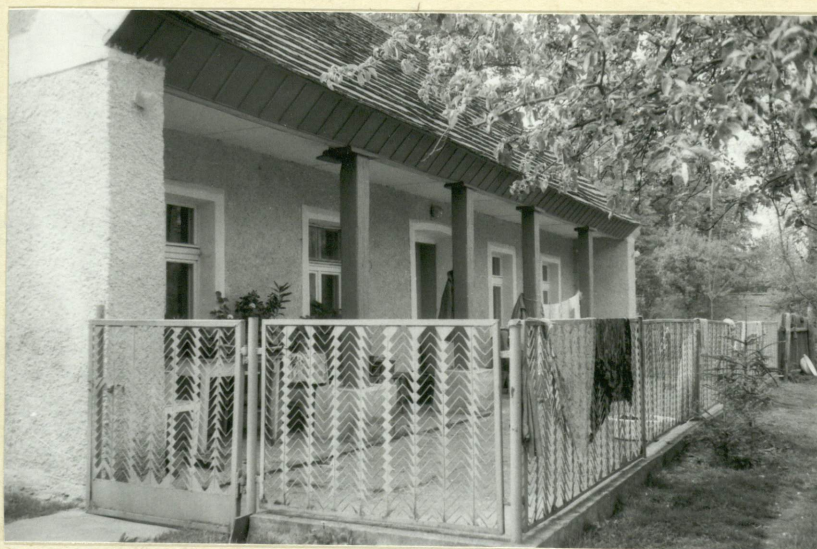
Fot.23. Dom ogrodnika /4/ → wschodnia elewacja dłuższa z charakterystycznym podcieniem na całej długości budynku. Pierwotnie słupy podpierające okap były o przekroju kolistym (czy kolumny, z kapitelami - ?) w czasie remontu w 1963 roku - słupy wymieniono na nowe o przekroju kwadratowym.

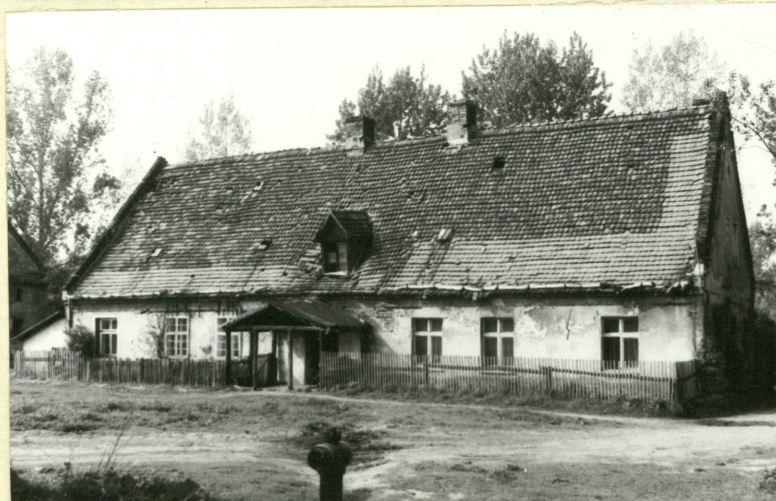
Fot.1. Elewacja południowa (od podwórza).

Pokrycie z dachówki nie jest szczelne.

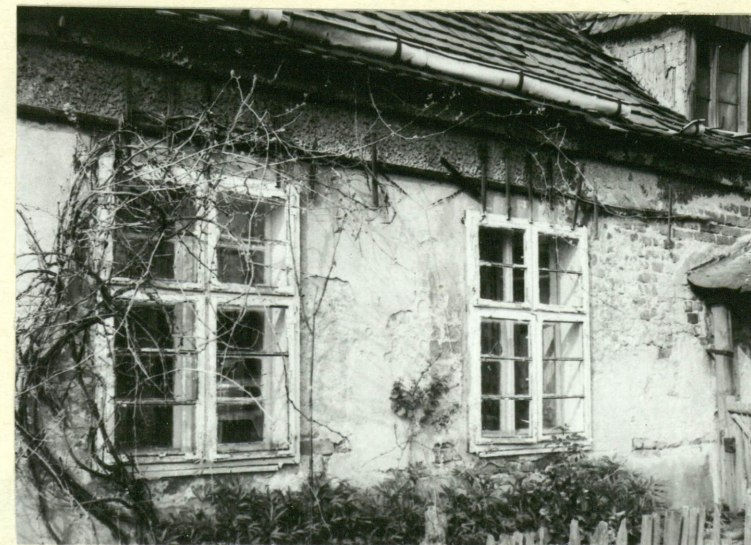
Fot.6. Fragment elewacji południowej z oryginalnymi otworami okiennymi wypełnionymi drewnianymi, oknami krosnowymi, podwójnymi, czteroskrzydłowymi z szkleniem ujętym w pojedyncze szczebli-ny poziome.

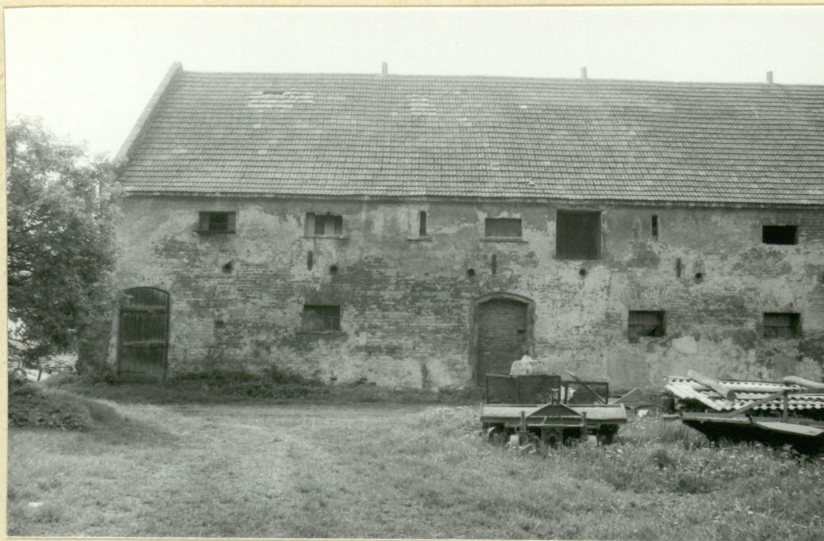
Fot.2. Południowy fragment elewacji wschodniej, z zamurowanym otworem drzwiowym.
