1. Obiekt

BUDYNEK STACJI POMP
w zespole pałacowo - parkowym

ok. 1900 r.

M O S Z N A

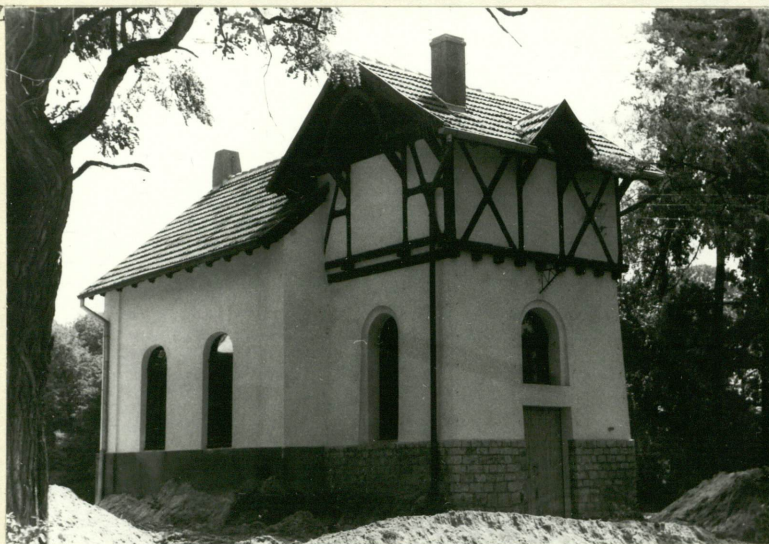
Fot. 1. Widok od strony północnej /od ulicy/.
Fot. 2. Elewacja południowo-zachodnia.

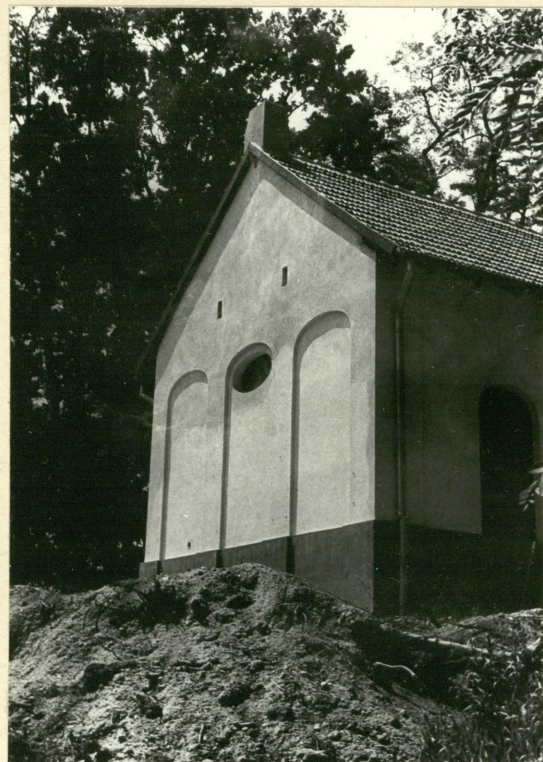
Fot. 3. Elewacja tylna /południowo - wschodnia, tj. od strony stawu/.

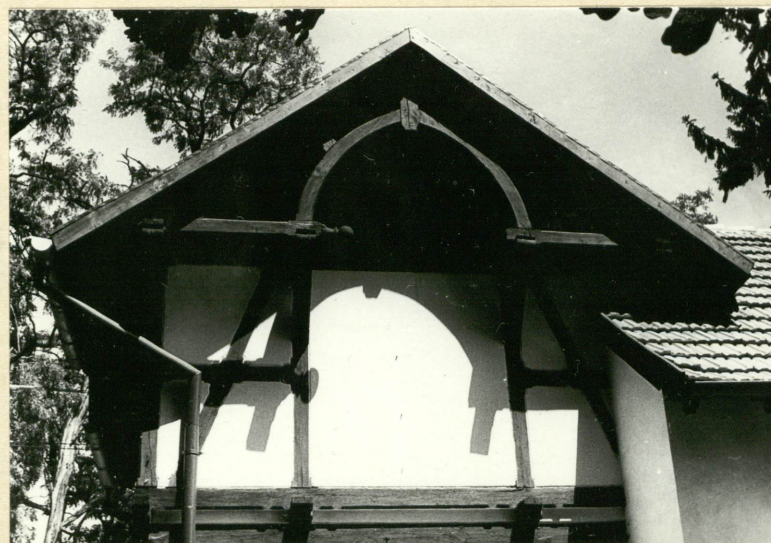
Fot. 4. Zwieńczenie ryzalitu wejścia od strony południowo - zachodniej.

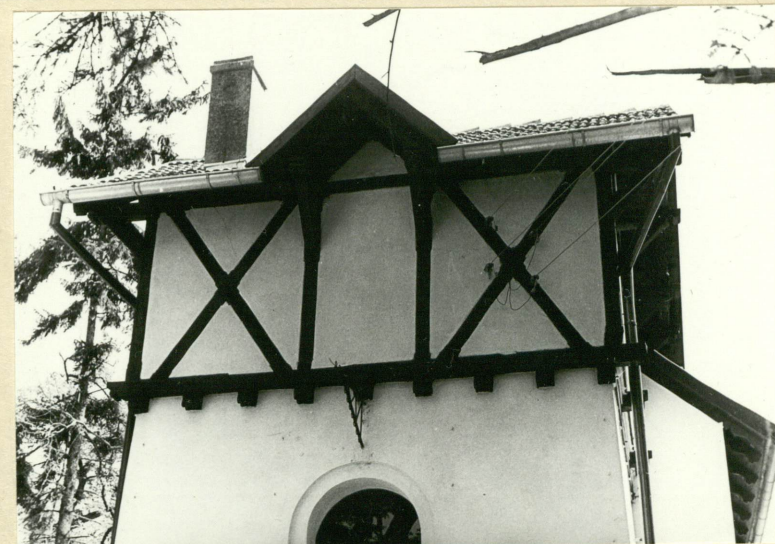
Fot. 5. Zwieńczenie ryzalitu wejścia od strony północno - zachodniej.

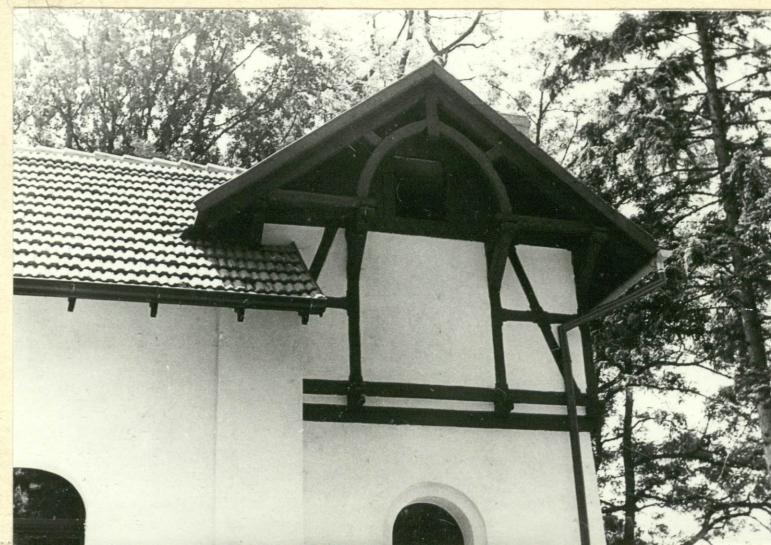
Fot. 6. Zwieńczenie ryzalitu wejścia od strony północno - wschodniej.

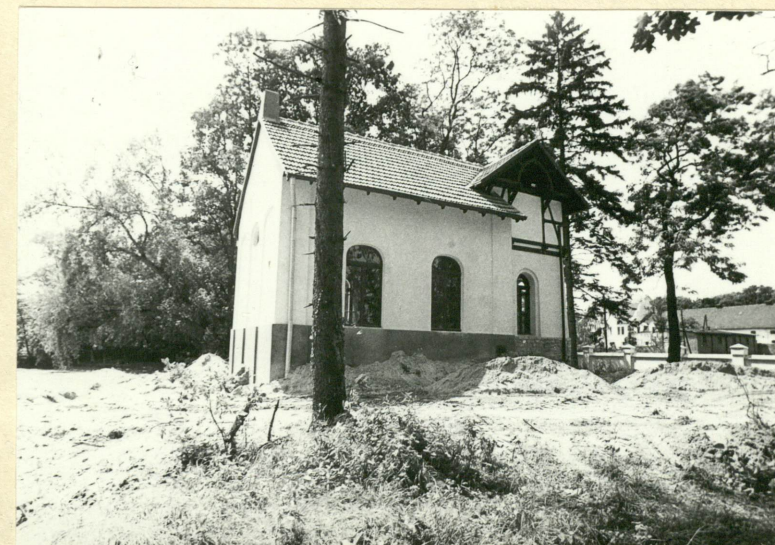
Fot. 7. Widok ogólny od strony północnej

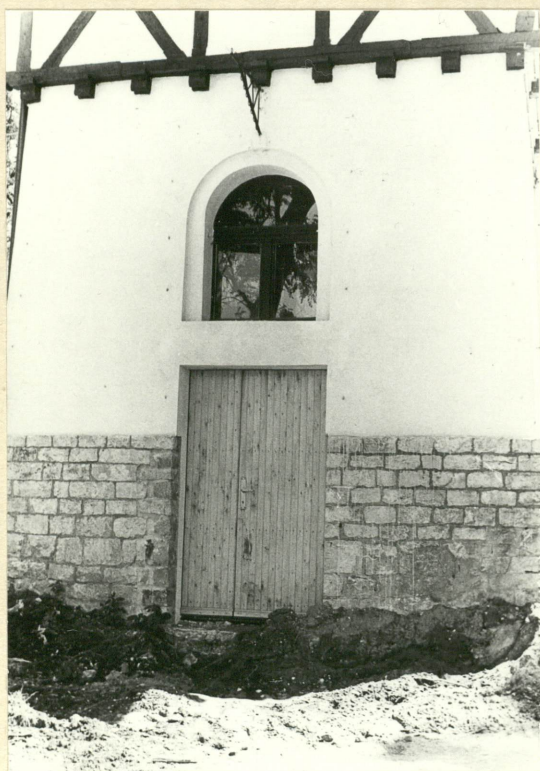
Fot. 8. Wejście do budynku
od strony północno - zachod-
niej.

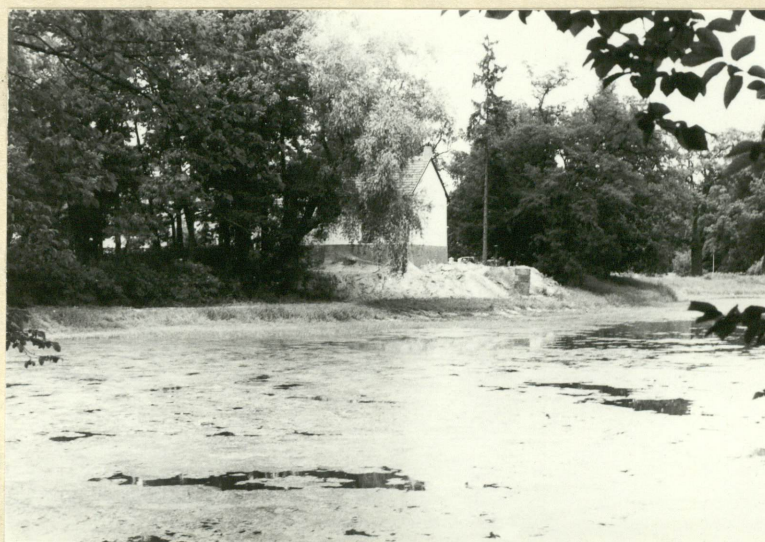
Fot. 9. Widok od strony południowej /od
strony stawu/.
