Kanał Kłodnicki - Zespół stopnia II - ŚLUZA Nr 2 /3/

1817 r.

KĘDZIERZYN-KOZŁE

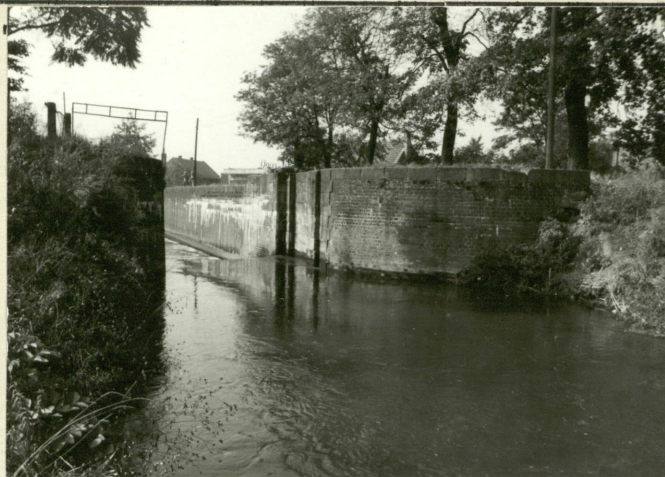
Fot. 1. Widok od wody górnej

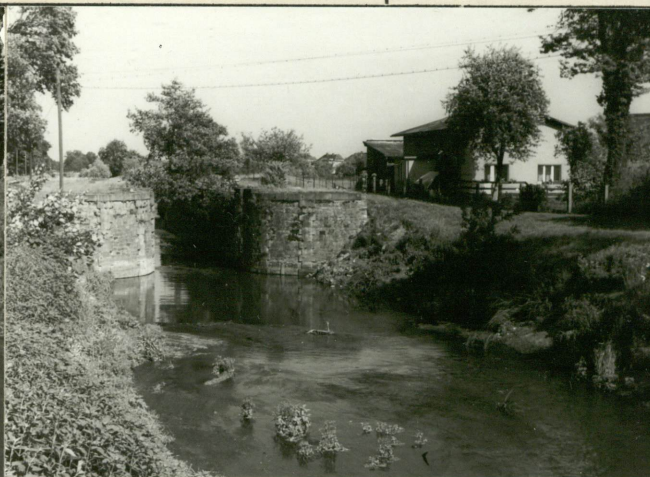
Fot. 2. Widok od wody dolnej,  
obok śluzy zespół dawnej  
wodomistrzówki.

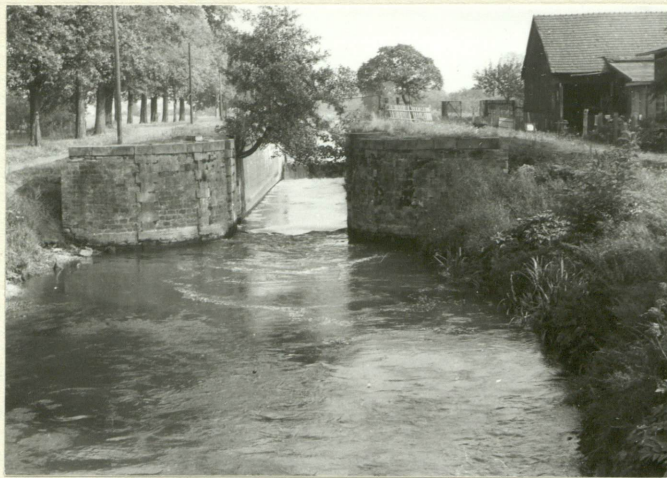
- Fot. 4. Mury oporowe głowy dolnej. Widoczne drzewo rosnące w prawej ścianie głowy dolnej.  
 5. Wnętrze komory, widoczne zniszczenia dolnych części ścian.  
 6. Mur oporowy prawego przyczółka głowy górnej.  
 7. Mur oporowy lewego przyczółka głowy górnej.  
 8. Mur oporowy lewego przyczółka głowy dolnej.  
 9. Fragment korony głowy górnej.  
 10. Wnęka wrót w głowie górnej.  
 11. Fragment korony głowy dolnej z widocznym zawiasem wrót,

20. Najpilniejsze postulaty konserwatorskie			
Koniecznym jest usnięcie drzewa wyrosłego w murze komory przy głowie dolnej oraz uzupełnienie narzutu kamiennego dna komory o ok. 30 - 40 cm dla zabezpieczenia śluzy przed podmyciem, co w konsekwencji doprowadzić może do zawalenia się ścian komory. Korony ścian komory i obu głów należy oczyścić z porastającej je roślinności oraz wzmocnić spojenia ciosów piaskowcowych. Śluza zasługuje na objęcie jej ochroną konserwatorską przez wpisanie do Rejestru Zabytków wraz z całością zachowanych pozostałości Kanalu Kłodnickiego.

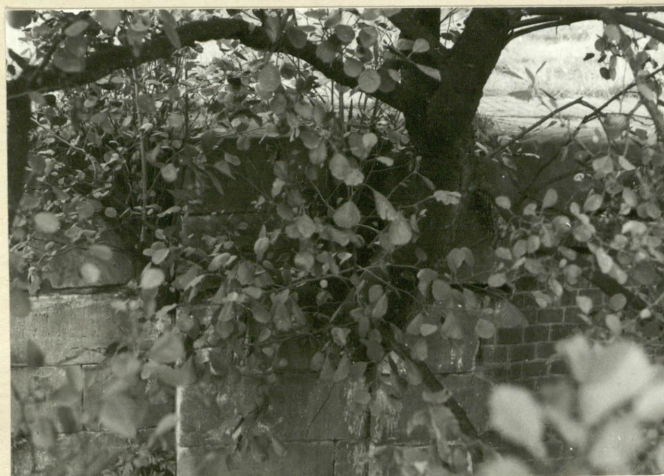
- Fot. 12. Fragment wewnętrznej ściany prawego przyczółka głowy dolnej z rosnącym w ścianie drzewem.  
 13. Widok komory z głowy górnej.  
 14. Widok komory z głowy dolnej.  
 15. Przelew nurtu przez próg śluzy w głowie górnej. Widoczny zarys progu.  
 16. Zawias prawego skrzydła wrót górnych.  
 17. Napis na głowie górnej, przyczółek lewy, upamiętniający datę rozpoczęcia eksploatacji śluzy.

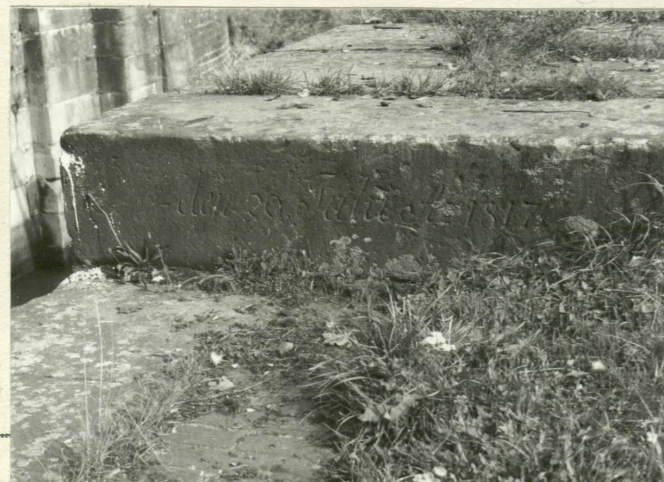
W koronie lewego przyczółka głowy górnej napis, upamiętniający datę uruchomienia śluzy: "den 20. Julii M. 1817.", /dnia 20 lipca 1817 r./.

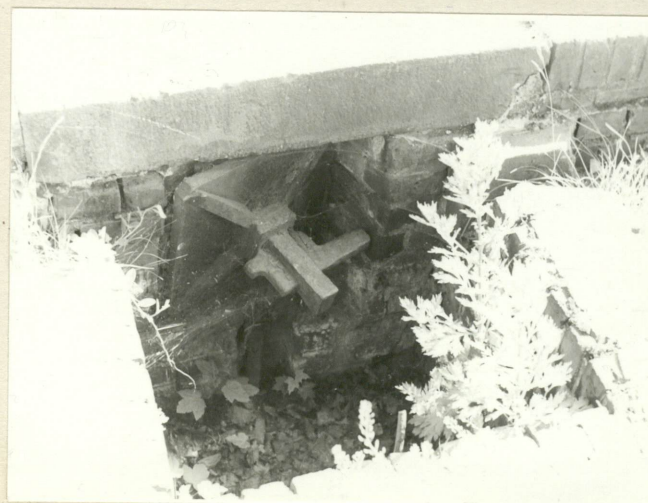
Fot. 23.

- Fot. 18. Fragment korony lewego przyczółka głowy górnej. Widoczne mocowanie zawiasu.
19. Wnęka wrót w przyczółku prawym głowy dolnej.
20. Korona prawej ściany komory, z głowy dolnej.
21. Wnętrze głowy górnej.
22. Mur oporowy lewego przyczółka głowy górnej.
23. Kotwienie zawiasu w głowie dolnej, widoczna studzienka kotwy i zakotwienie.
