BUDYNEK UŻYTECZNOŚCI PUBLICZNEJ /BANK/

O P O L E

ul. Damrota 2

12. Autorzy, historia obiektu, określenia stylu.

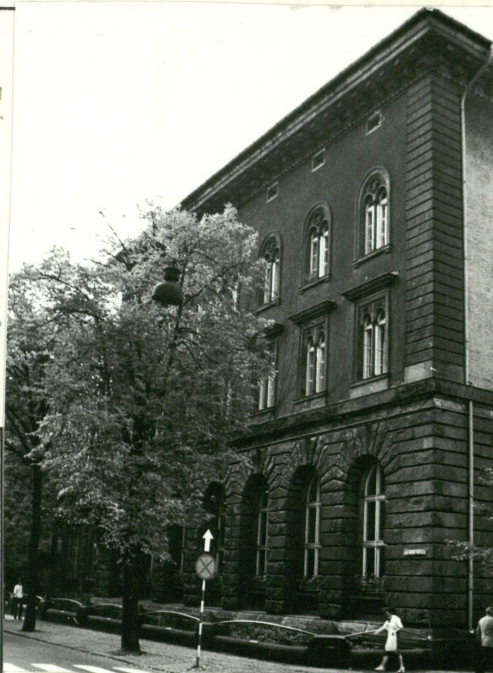
Fot. 1. Elewacja ws-
chodnia.

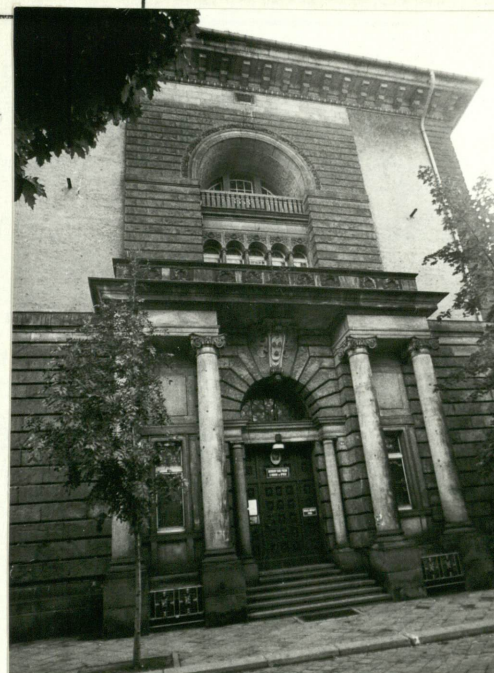
Fot. 2. Fasada /ele-
wacja północ-
na/.

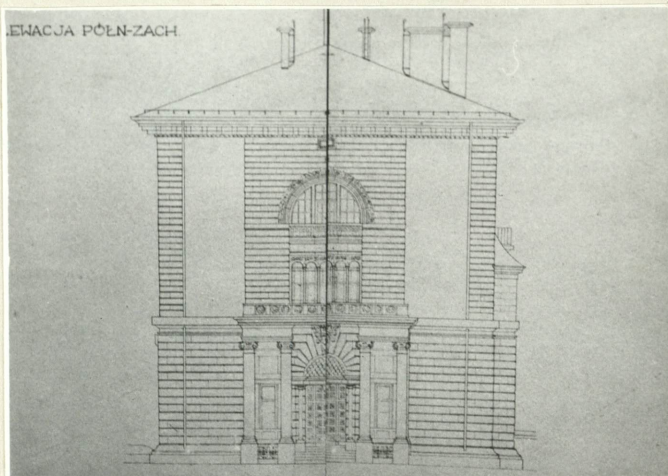
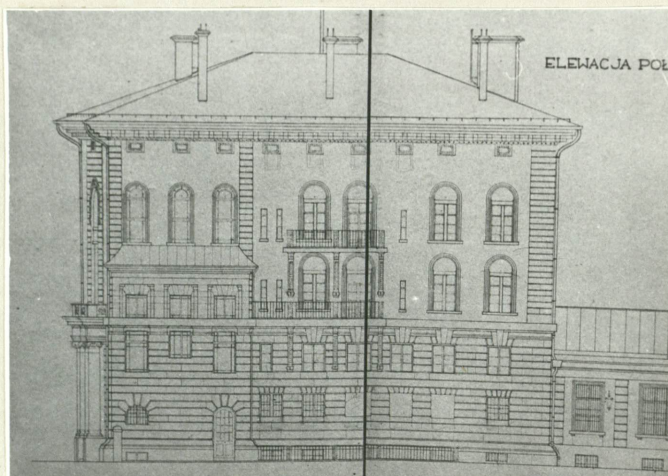
Fot. 3 i 4. Reprodukcyjne rysunków
elewacji z dokumentacji z około
1954 roku. Fasada i elewacja zachod-
nia.

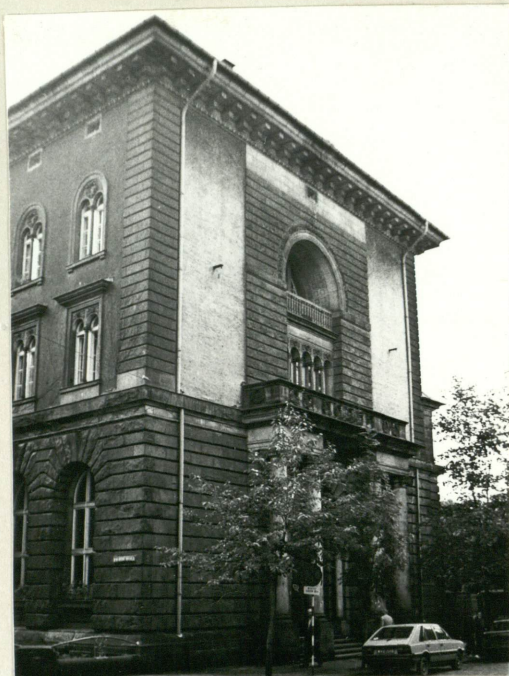
Fot. 5. Fasada /elewacja N/.

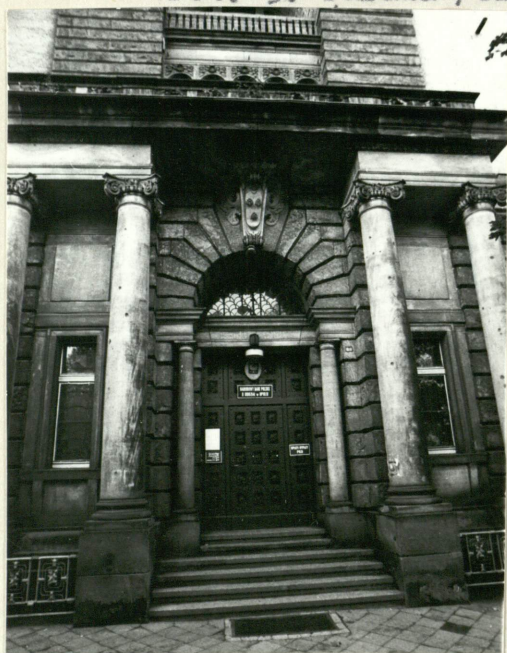
Fot. 6. Fasada - wejście główne.

20. Najpilniejsze postulaty konserwatorskie Usunięcie roślinności porastającej balustradę balkonu nad wejściem głównym w fasadzie /rozsadzającą korzeniami elementy kamieniarskie/. Bezwzględne niedopuszczenie do zamierzanego "odświeżenia" elewacji przez piaskowanie elementów kamieniarskich z szarego piaskowca. W trakcie inwentaryzacji stwierdzono, że pod wierzchnią, utwardzoną warstwą kamienia, o miąższości ok. 2 mm znajduje się głęboka warstwa kamienia o rozluźnionej spoiwości. Piaskowanie pod ciśnieniem, niszcząc warstwę zewnątrz odsłoniło by warstwę o minimalnej, obniżonej odporności mechanicznej.		zew

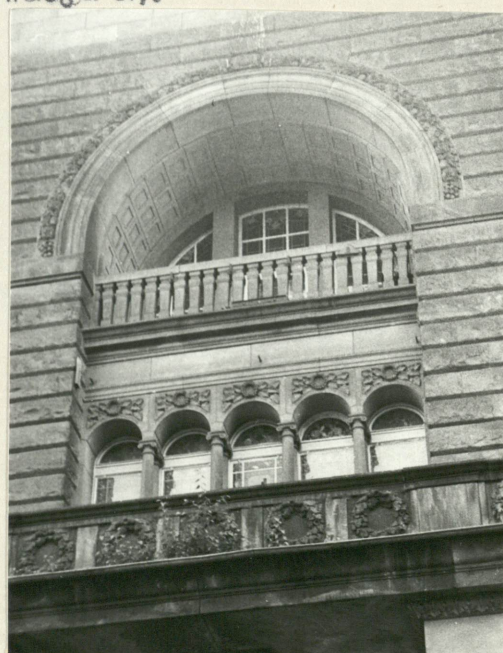
Fot. 7. Fasada - środkowa część w poziomie pięter.

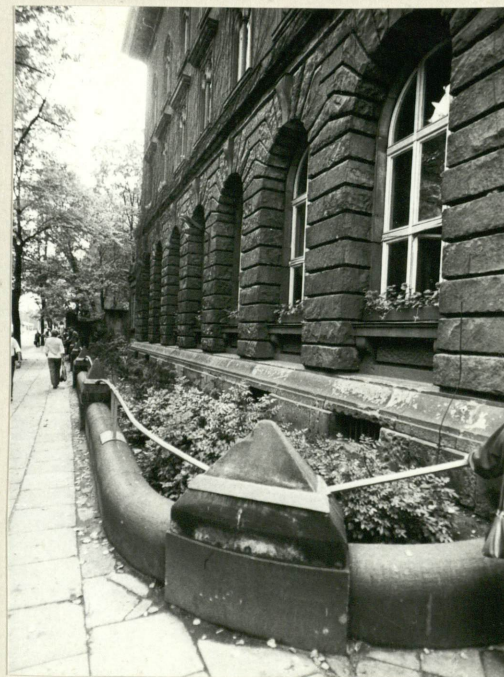
Fot. 8. Elewacja wschodnia - przyziemie /widok od N/.

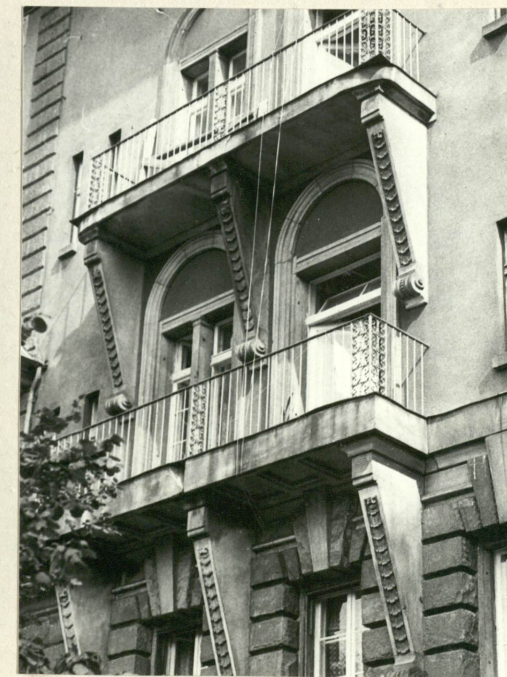
Fot. 9. Elewacja zachodnia - balkony II i III p.

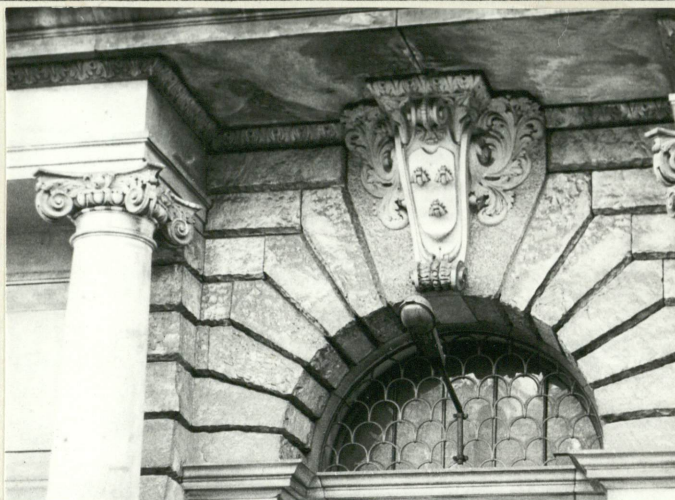
Fot.10. Fasada - zwieńczenie wejścia głównego.

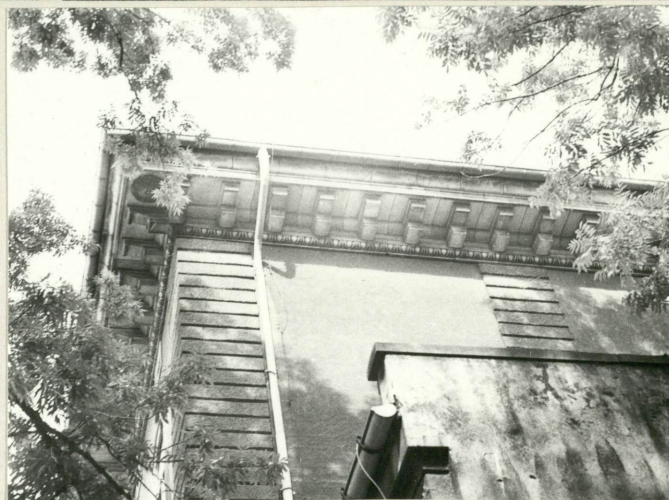
Fot.12. Gzyms wieńczący całość budynku.

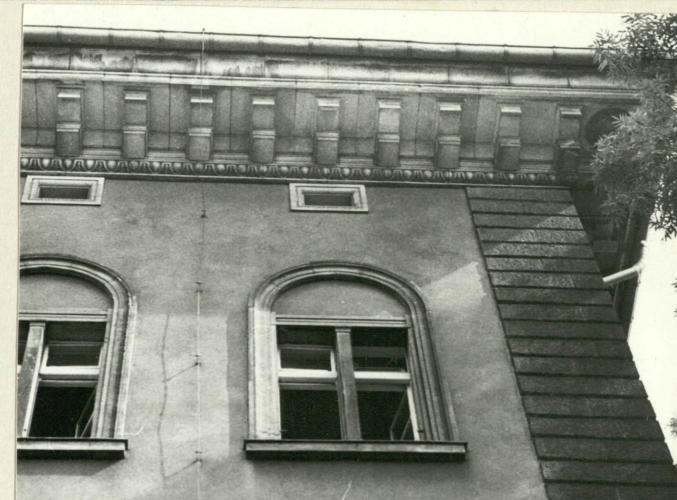
Fot.14. Elewacja zachodnia - fragment zwieńczenia.

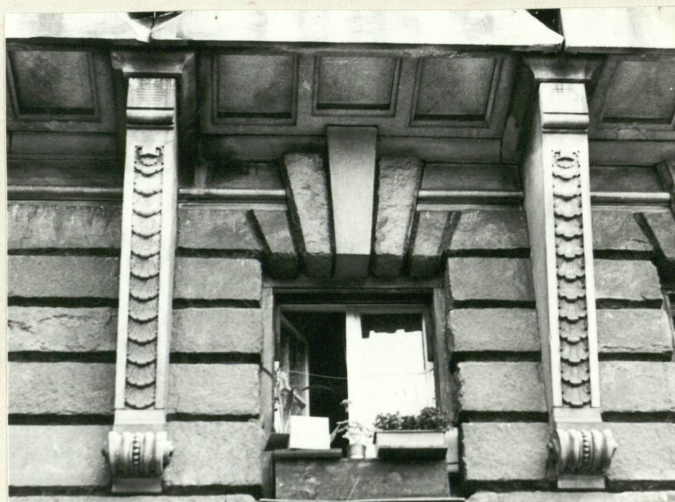
Fot.11. Elewacja zachodnia - okno I p. i wsporniki balkonu.

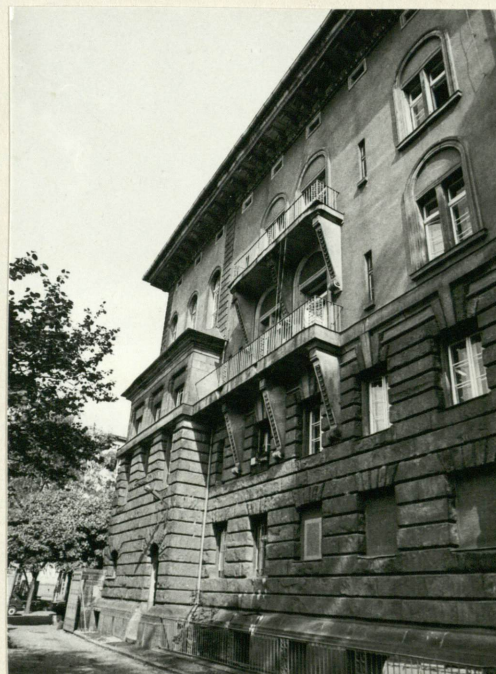
Fot.13. Elewacja zachodnia - część północna.

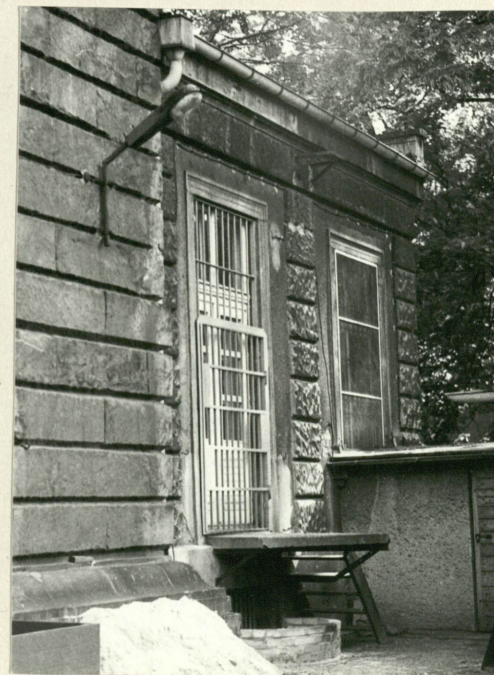
Fot.15. Elewacja zachodnia - dobudówka.

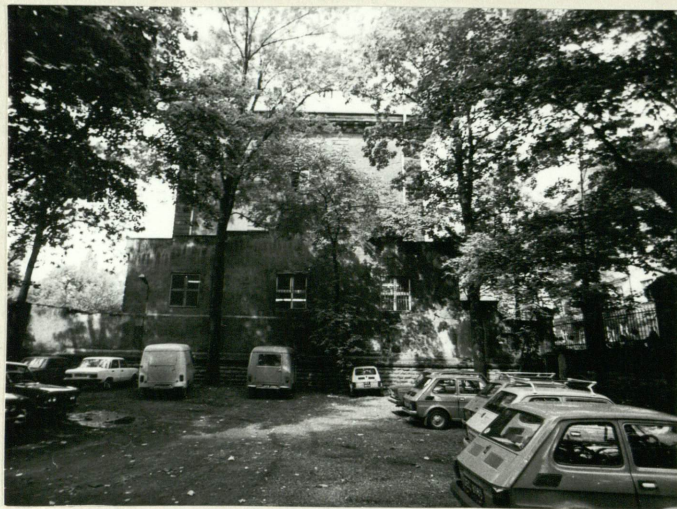
16

- Fot. 16. Widok ogólny od strony S.
 17. Elewacja południowa - fragment.
 18. Mur przy elewacji wschodniej.
 19. Strop holu wejściowego.
 20. Witraże głównej klatki schodowej.
 21. Witraże w korytarzu II piętra.
 22. Holl wejściowy - widok z klatki schodowej.
 23. Kolumny w sali operacyjnej w parterze.
