OSRODEK DOKUMENTACJI
ZABYTEKOW W WARSZAWIE
KARTA EWIDENCYJNA ZABYTEKOW
ARCHITEKTURY I BUDOWNICTWA

Nr 535

DOM MIESZKALNY

GORZÓW ŚLĄSKI

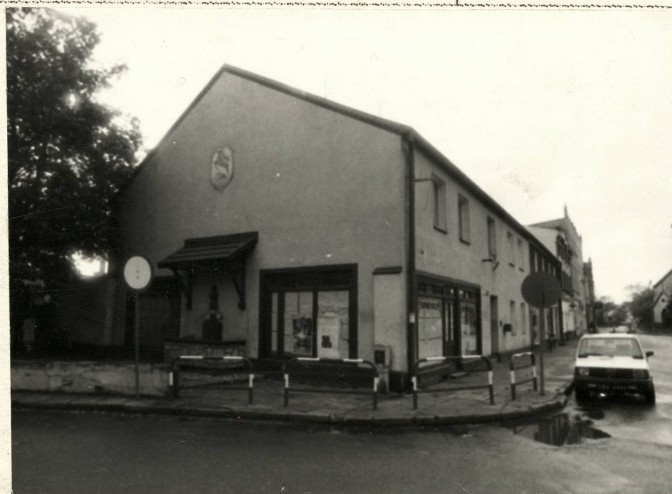
Fot. 1.

Widok ogólny od strony
północno-wschodniej.

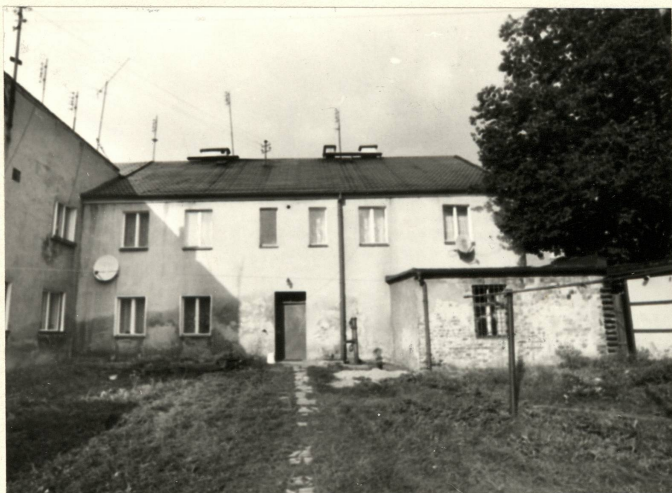
Fot. 3. Elewacja tylna (południowa).

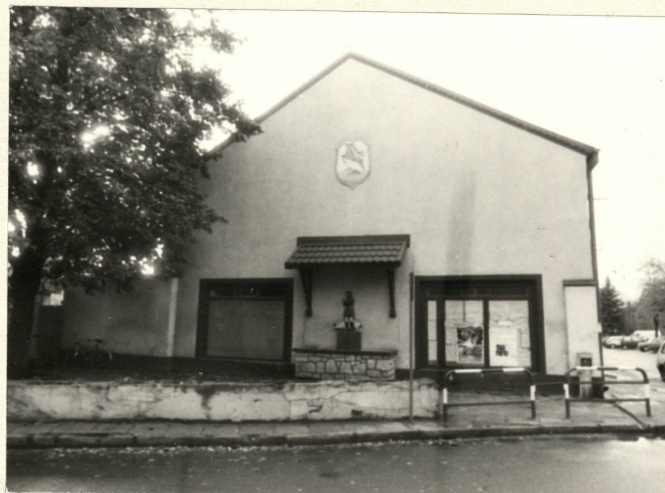
Fot. 4. Elewacja boczna (wschodnia).

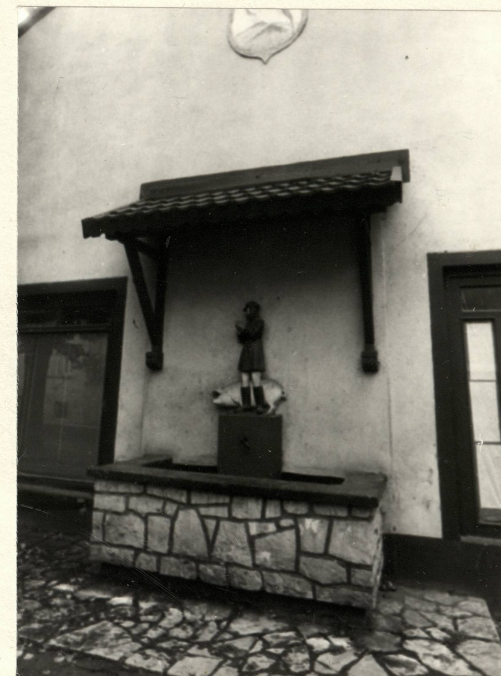
Fot. 5. Dekoracyjna studnia na elewacji wschodniej.

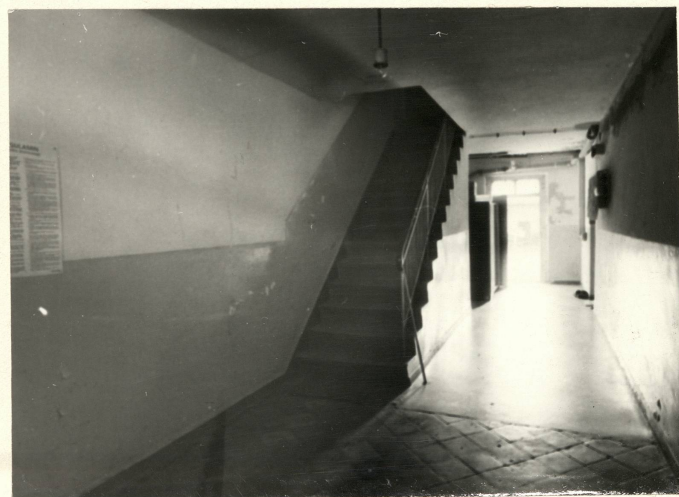
Fot. 6. Wnętrze sieni przelotowej w parterze z widokiem na klatkę schodową (widok od strony wejścia od Rynku).
