1. Obiekt

S T A J N I A , O B O R A

P R Z Y L E S I E
D O L N E

stajnia i obora "9"
ob. obora

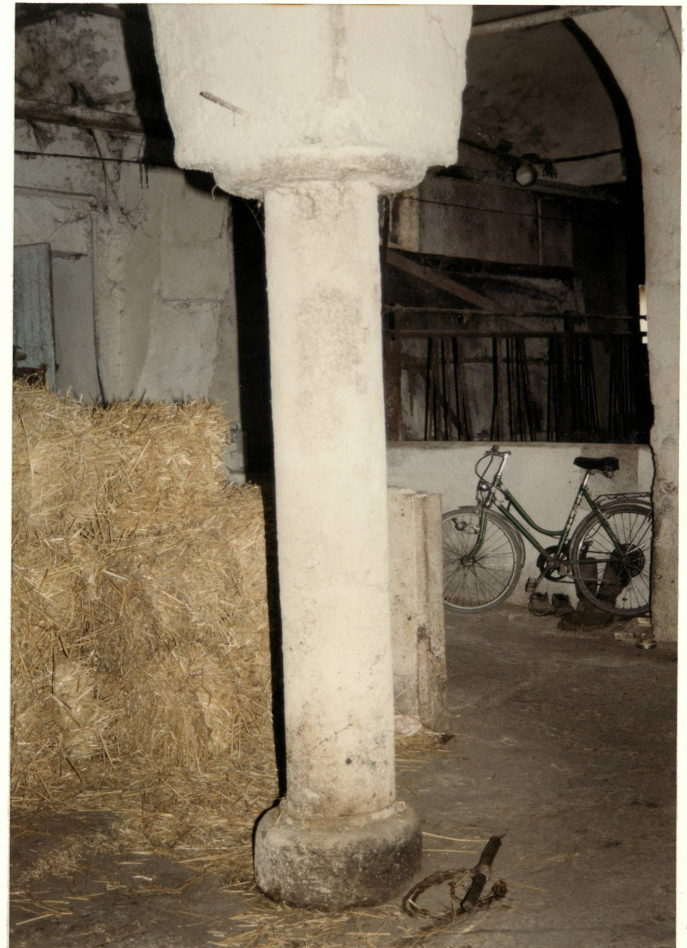
7

skłębienia - żaglaste na gurtach i słupach kamiennych z wyprofilowanymi cokołami i zaznaczonymi głowicami;

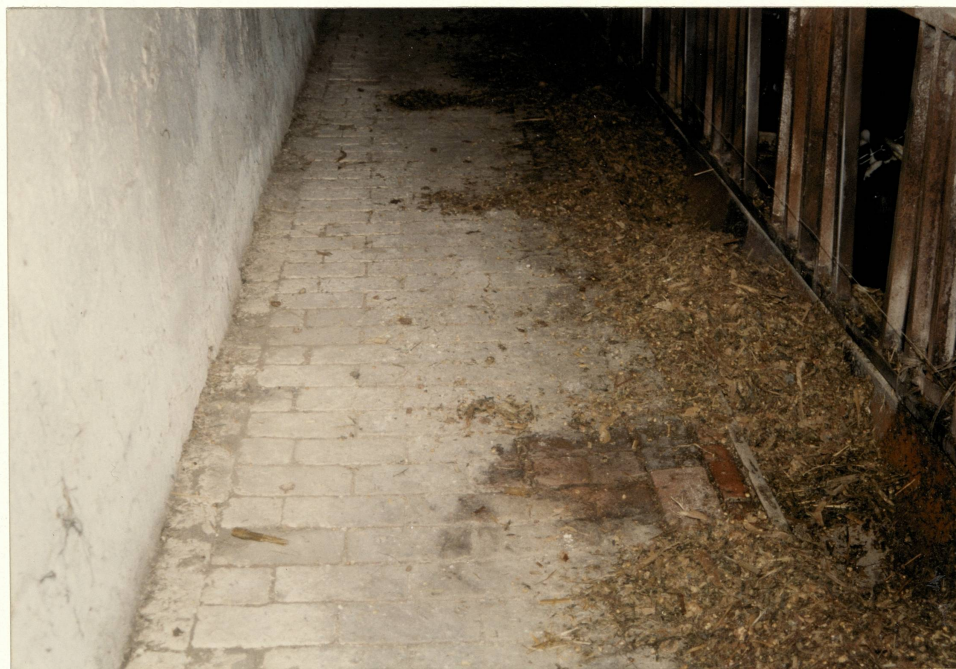
8

podłogi - posadzka betonowa, na gankach paszowych oraz na poddaszu posadzka ceglana;

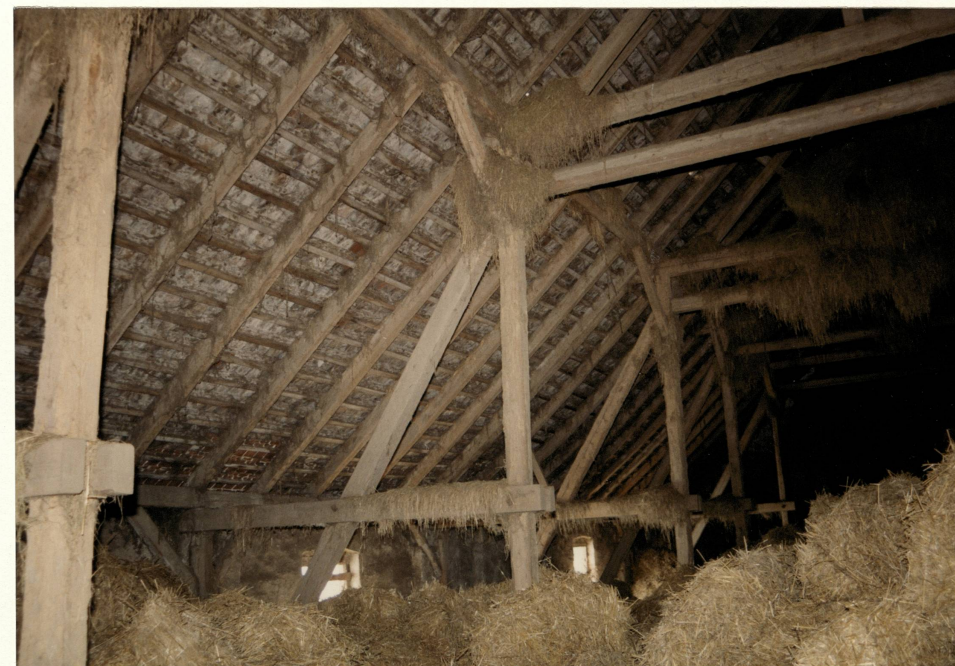
9

wieżba dachowa - o ustroju płatwiowo-kleszczowym ze ścianką kolankową płatew kalenicowa i płatwie pośrednie oparte na rzędach stolcy usztywnionych zastrzałami i rozporą;
