1. Obiekt

SPICHLERZ I GORZELNIA  
w zespole pałacowym

GRĘBOSZÓW

11. Zdjęcia, rzut, przekrój, sytuacja, orientacja

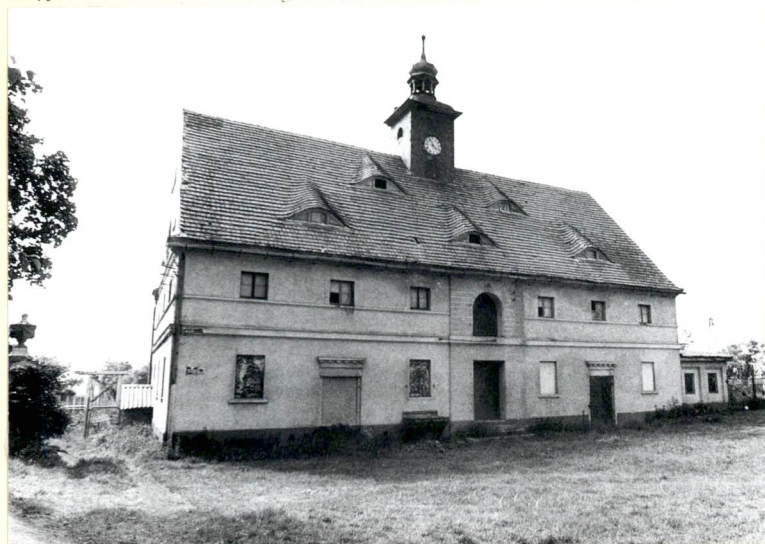
Fot. 1. Widok od strony wschodniej.

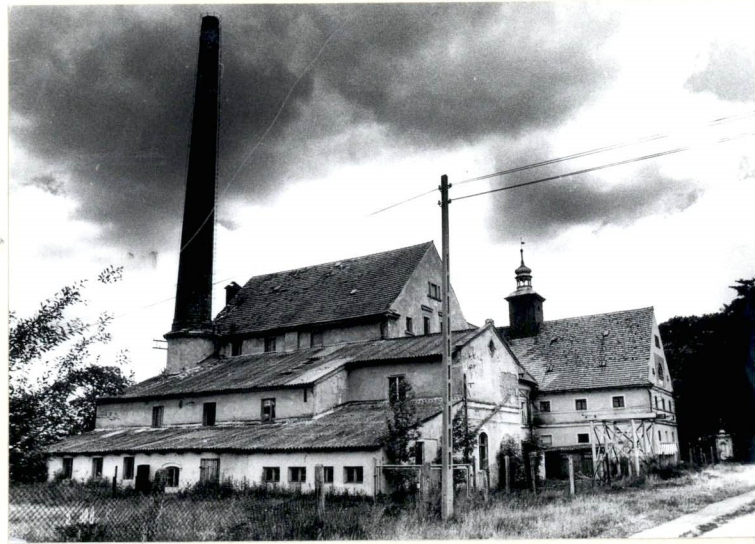
Fot. 2. Widok od południowego zachodu.

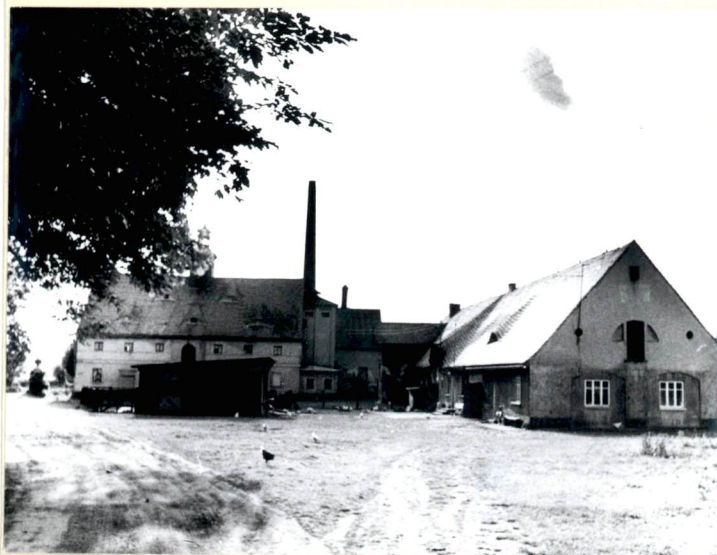
Fot. 3. Ogólny widok zespołu od strony wschodniej /od ulicy/. Z prawej strony dawna wozownia, obecnie dom mieszkalny, przed nim obejście z drewnianą szopą, za nią widoczny spichlerz i gorzelnia.

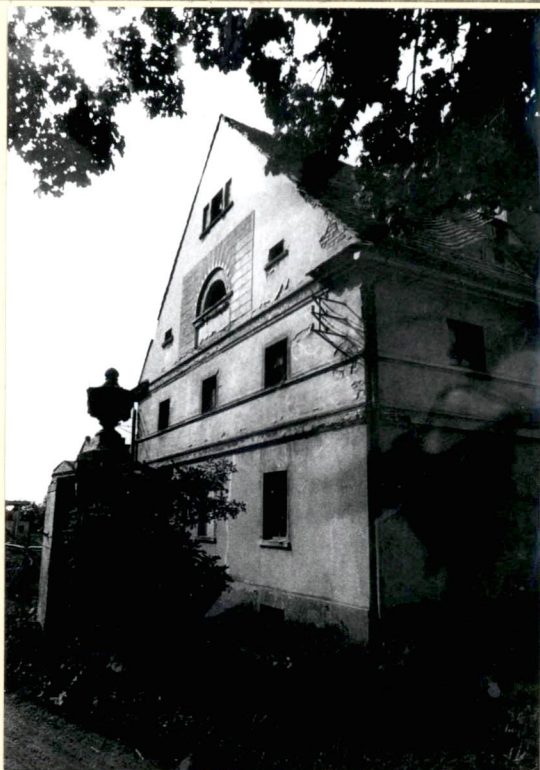
Fot. 4. Spichlerz - elewacja  
boczna południowa.

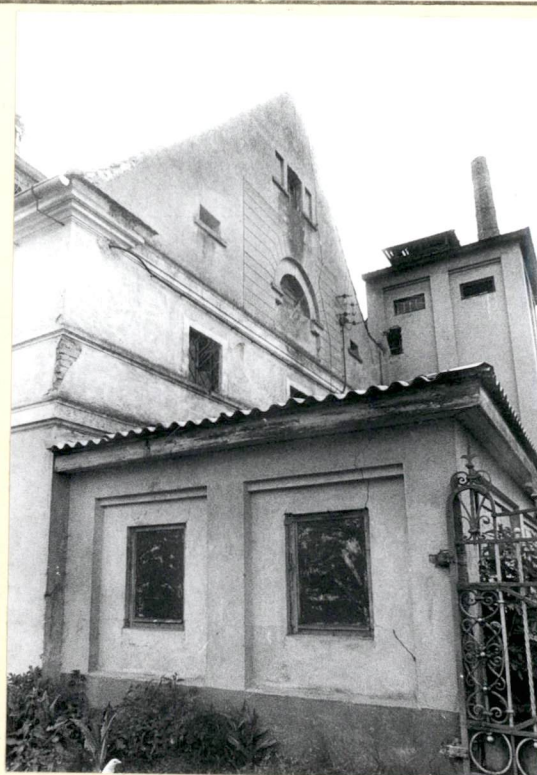
Fot. 5. Spichlerz - elewacja  
boczna północna.

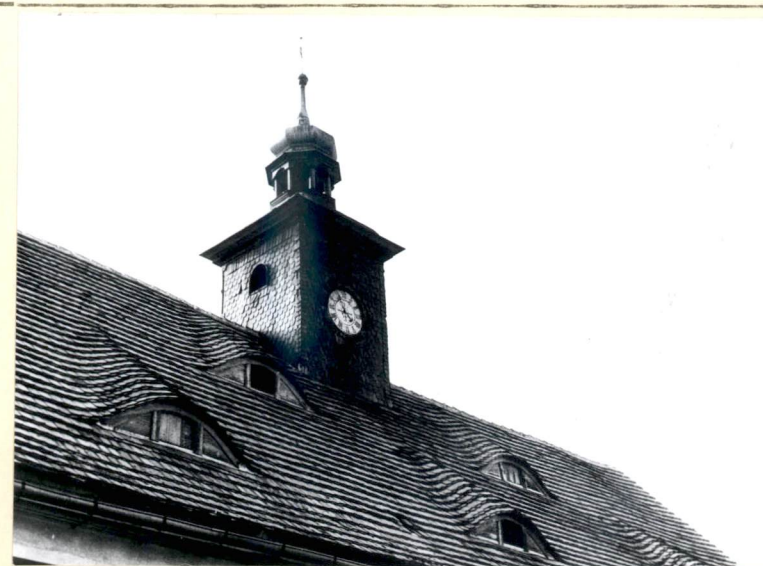
Fot. 6. Fragment dachu spichlerza z wie-  
życzką zegarową i lukarnami.

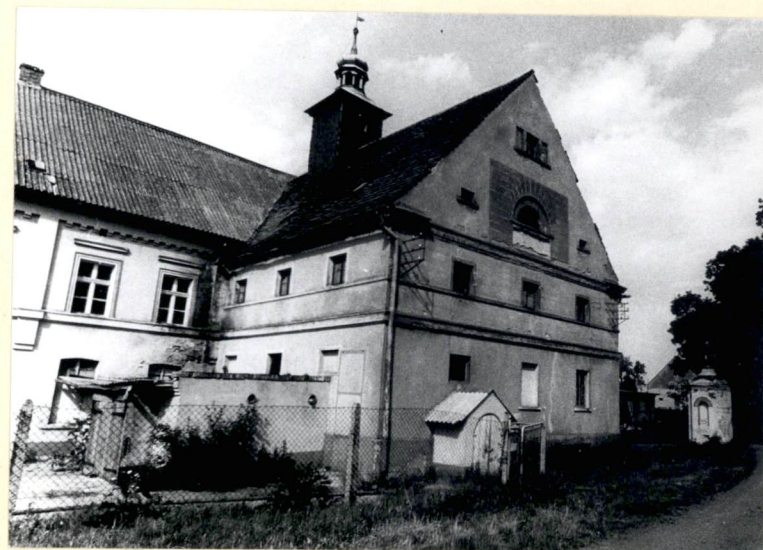
Fot. 7. Spichlerz - widok od strony po-  
łudniowo zachodniej.

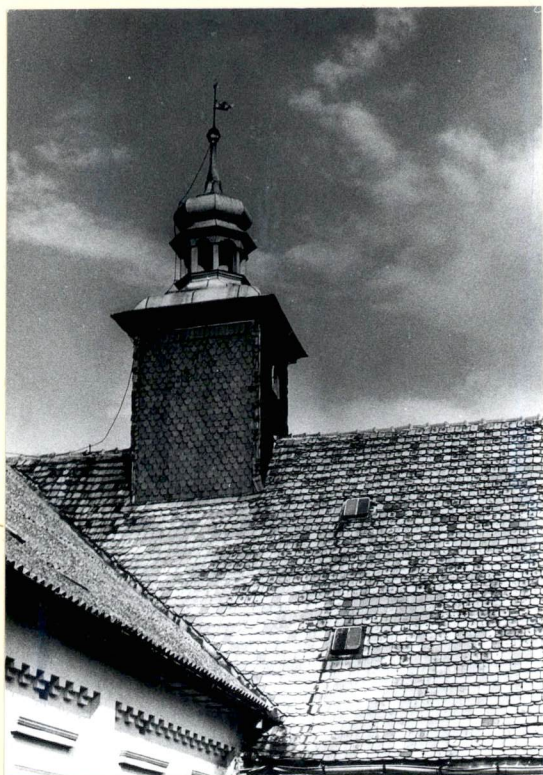
Fot. 8. Spichlerz - wieżyczka zegarowa, widok od strony zachodniej.

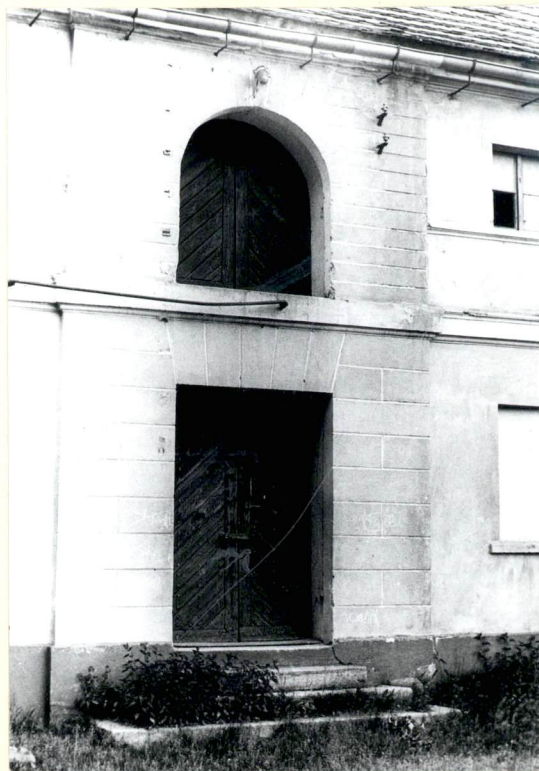
Fot. 9. Spichlerz - wejście.

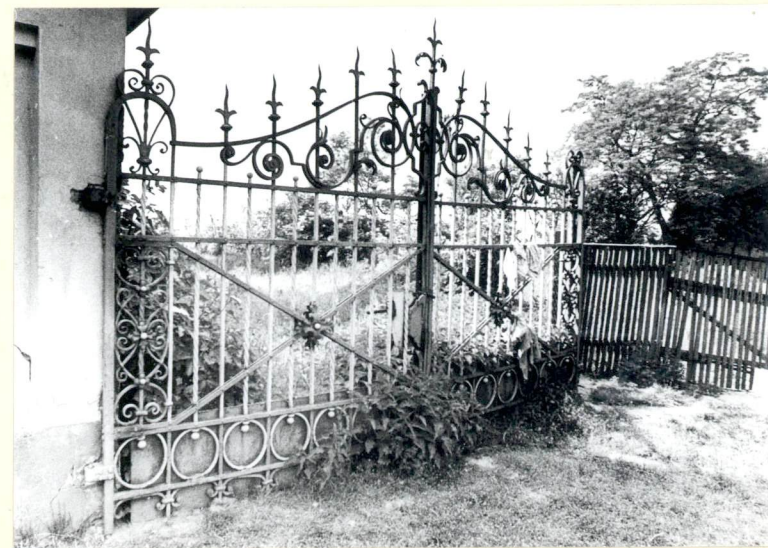
Fot. 10. Ozdobna stalowa brama przy północno wschodnim narożniku spichlerza.

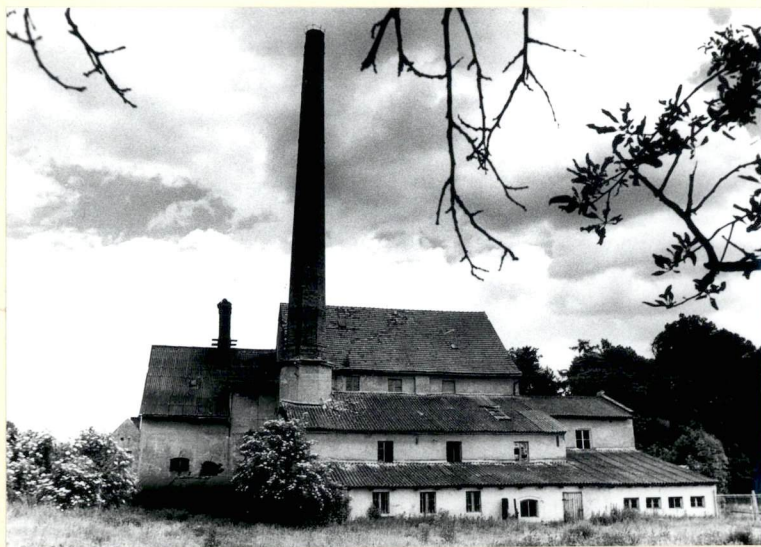
Fot. 11. Ogólny widok zespołu od strony zachodniej.

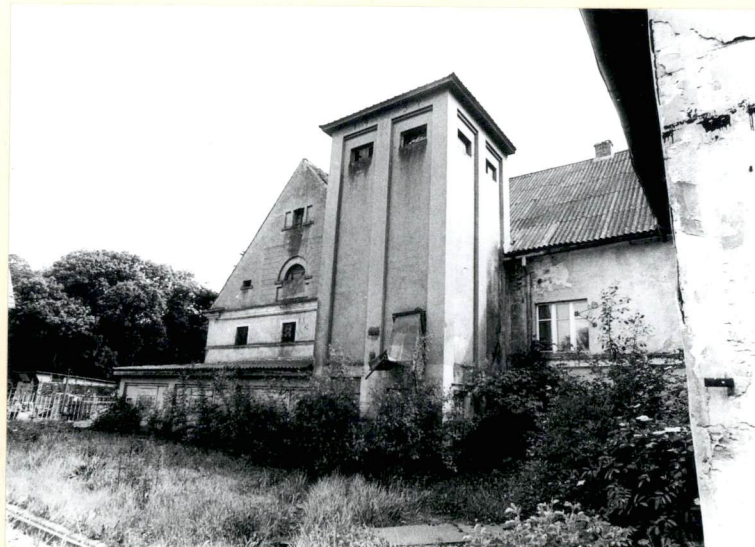
Fot. 12. Wieża suszarni, widok od strony północnej.

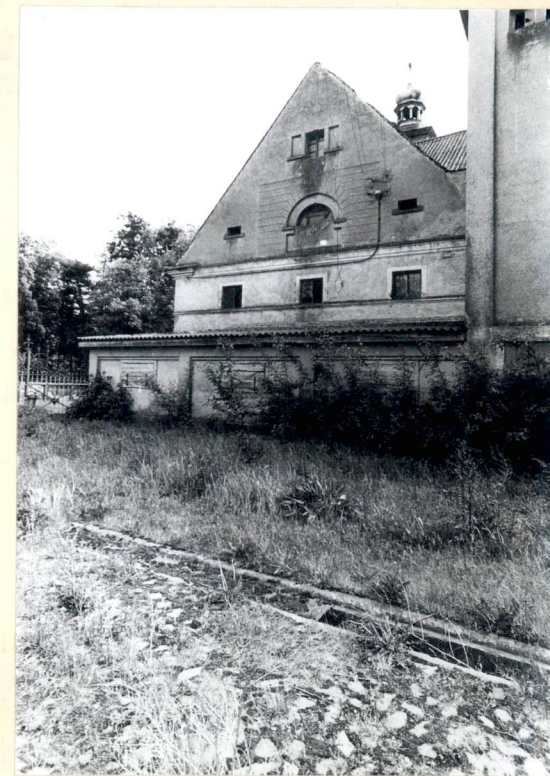
Fot. 13. Suszarnia, widok od strony północnej.

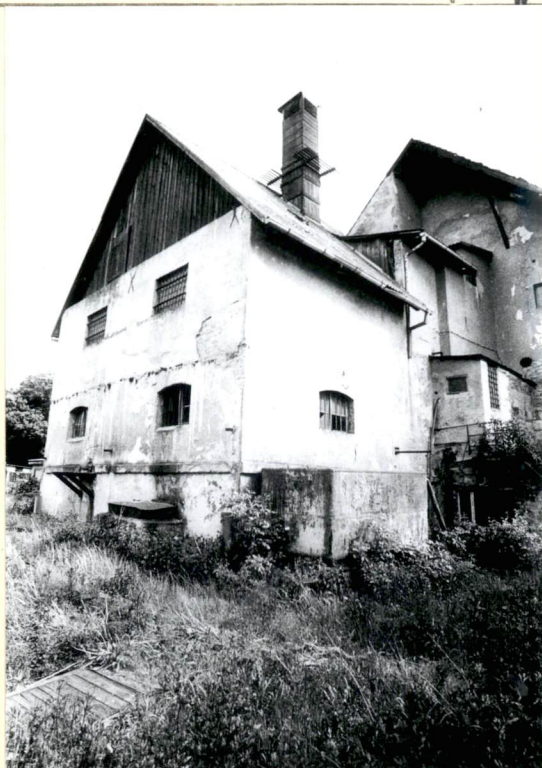
Fot. 14. Młyn, widok od strony północno zachodniej.

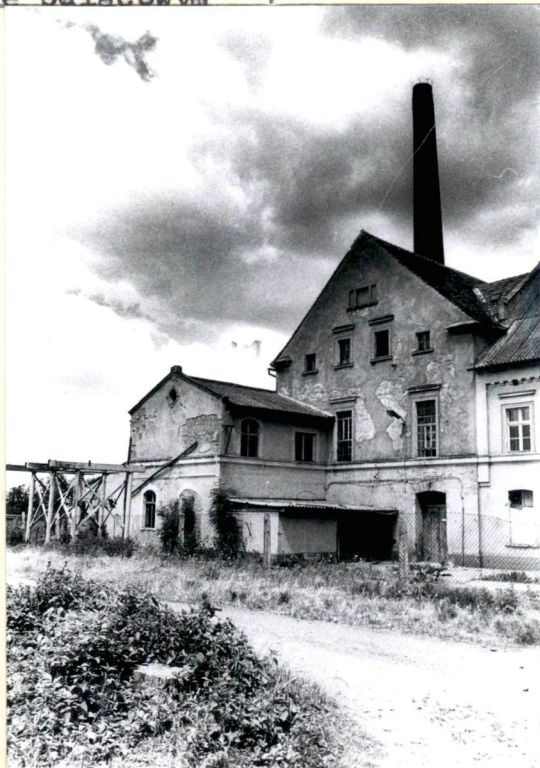
Fot. 15. Gorzelnia i przybudówka maszynowni. Widok od strony południowo wschodniej.

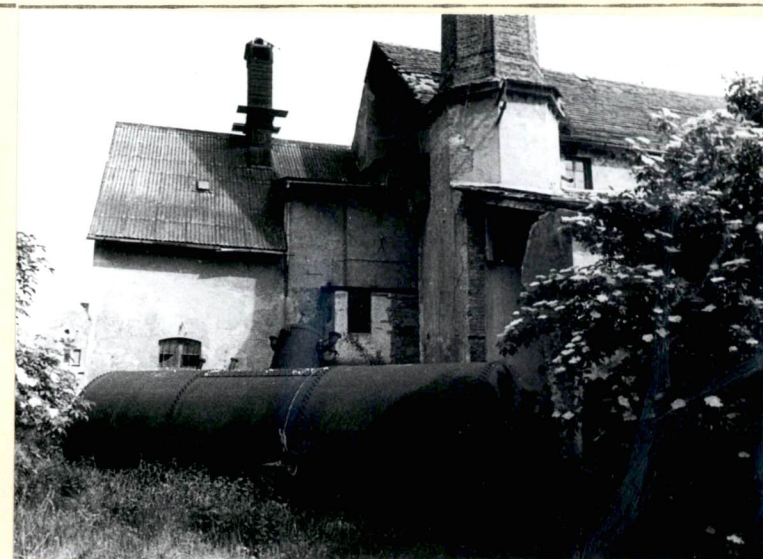
1988 r. - Przerwanie eksploatacji gorzelni, opuszczenie budynku, rozbicie tylnej ściany kotłowni dla wyjęcia kotła /porzucony, leży przy budynku/. Demontaż większości urządzeń mechanicznych, w tym całość destylarni.		Instalacja elektryczna w większości pozrywana, niekompletna. Instalacja wodna zerwana. Instalacja kanalizacyjna zdekompletowana. Urządzenia techniczne zdemontowane lub zdekompletowane, silnie zdewastowane. Jeden kocioł wyrwany.	
1989 r. - Z dniem 27.12.1989 r. całość zakupuje od Skarbu Państwa małżeństwo Teresa Maria i Wiesław Obcowscy, z przeznaczeniem na zakład produkcji elementów budowlanych po odpowiedniej adaptacji.		20. Najpilniejsze postulaty konserwatorskie	
		Zabezpieczenie pokryć dachowych oraz otworów okiennych i drzwiowych przed przenikaniem do wnętrza wilgoci. Całość może zostać zaadaptowana dla celów produkcyjnych oraz magazynowych, np. produkcji roślinnej lub spożywczej. Całość zespołu zasługuje na objęcie ochroną konserwatorską przez wpisanie do Rejestru Zabytków. Ochroną konserwatorską przez wpisanie do Rejestru Zabytków techniki winny zostać objęte także ocalałe elementy wyposażenia technicznego /dwie maszyny parowe, agregat parowy pompy wodnej i pozostałości transmisji pasowych/.

Fot. 16. Kotłownia - widok od strony północno zachodniej. Widoczny wyjęty kocioł.

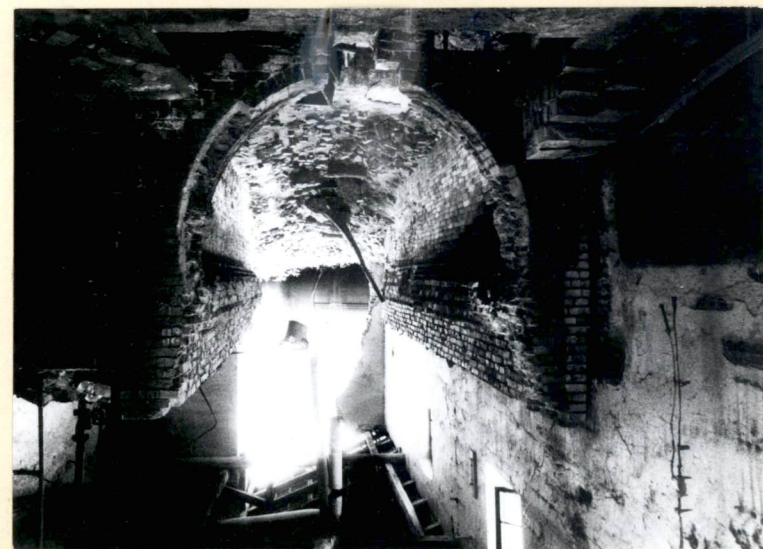
Fot. 17. Wnętrze kotłowni - usytuowanie pierwotnego wyjętego kotła.

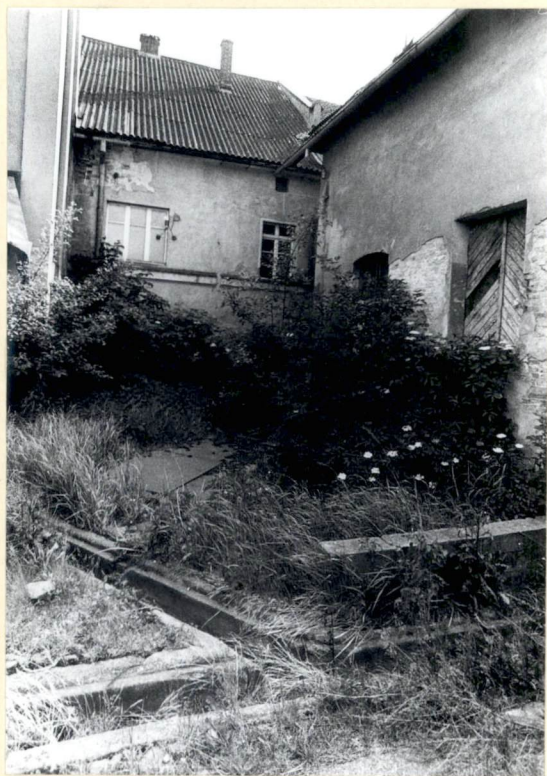
Fot. 18. Fragment słodowni od strony północnej. Widoczne kanały instalacyjne zewn.

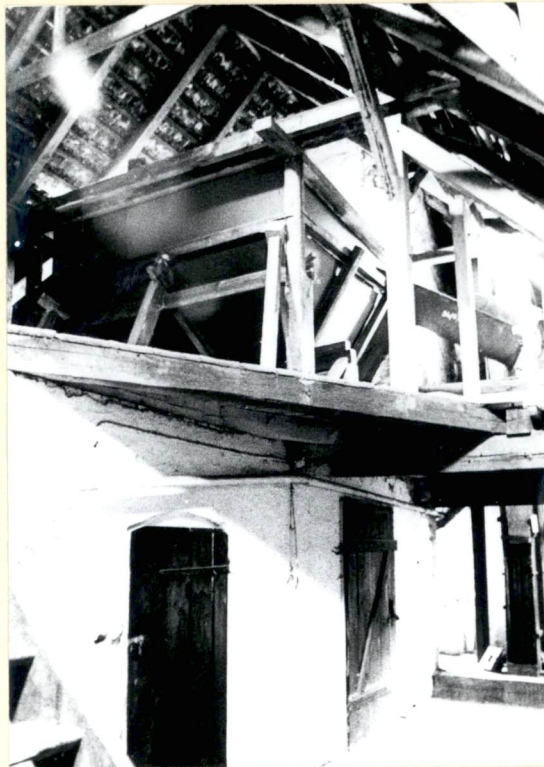
Fot. 19. Gorzelnia - wnętrze w poziomie poddasza i strychu.

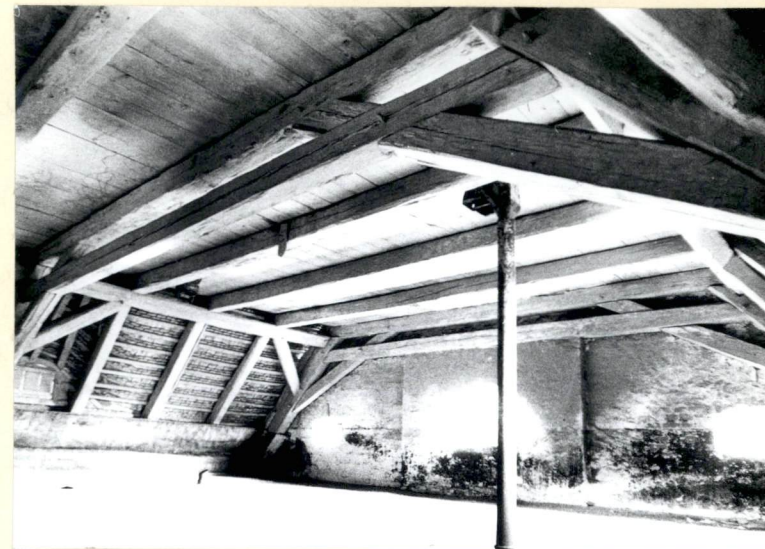
Fot. 20. Spichlerz - wnętrze strychu z widoczną więźbą dachową.

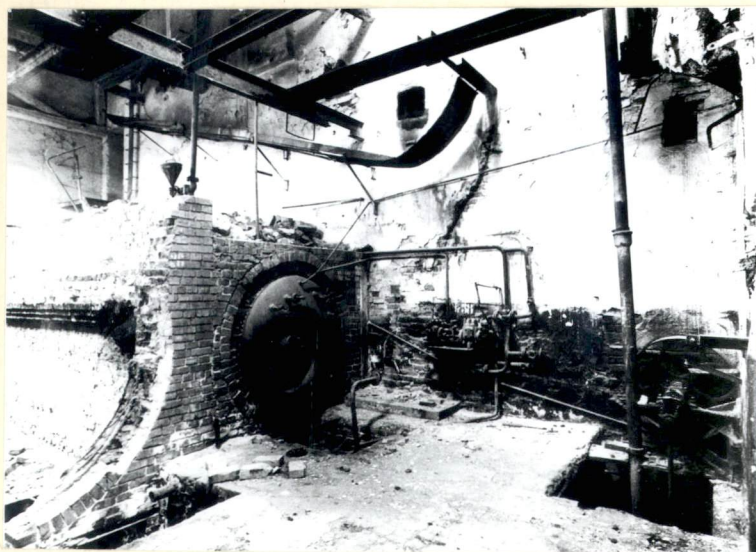
Fot. 21. Wnętrze kotłowni.

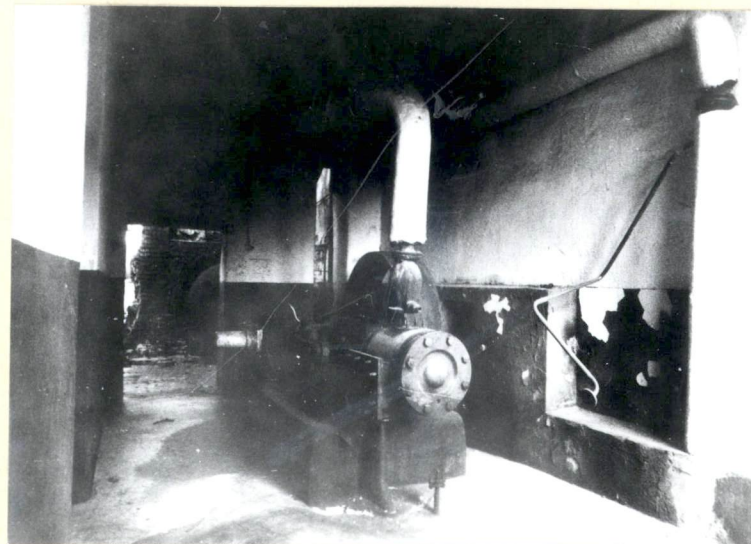
Maszyna parowa leżąca /w maszynowni/ z niekompletnym mechanizmem rozrządu pary. Maszyna parowa pionowa /w studziencie kotłowni/ ze zdekompletowanym oprzyrządowaniem i systemem rur parowych. Transmisje bez pasów, częściowo zdekompletowane i zniszczone. Elementy armatury wodociągowej i kanalizacyjnej zdemontowane lub rozbite. Instalacje i grzejniki ogrzewania centralnego zdekompletowane.

Fot. 22. Maszynownia z maszyną parową.

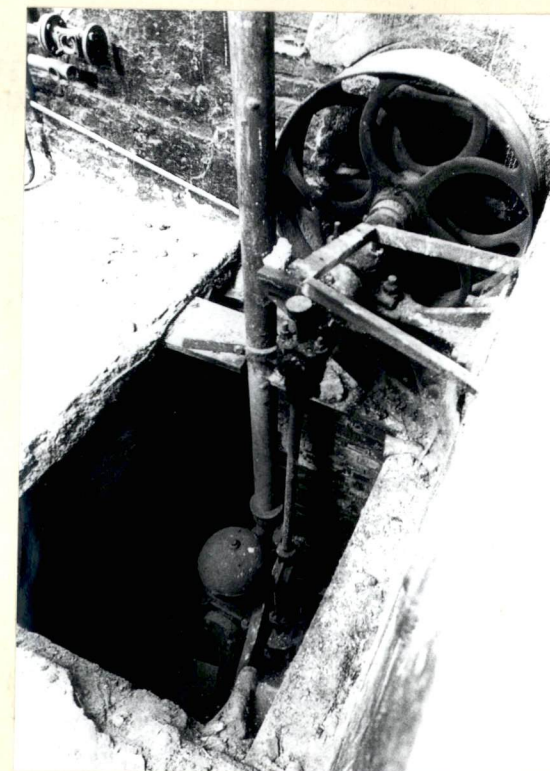
Fot. 23. Pionowa maszyna parowa w kotłowni.
