DZWONNICA KOŚCIELNA

PRZEMYŚL

Dzwonnica przy kościele oo. karmelitów.

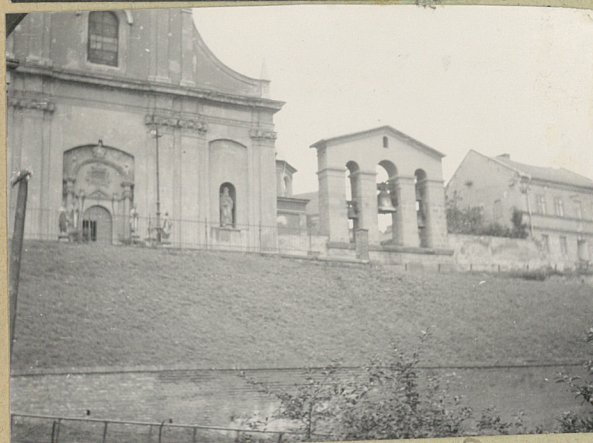
Widok na świątynię. Dzwonnica ujęta od strony południowej. W tle widoczna jest ściana przylegająca do kościoła.

Dzwonnica murowana z cegły, na filarach okładzina z ciosu pier łomowego. Całość tynkowana, boniowany zwieńczenie na krzyż, zwieńczenie przymusem. Na czołach 4 filary z przemyconymi 3 podłogami, 2 kolumny środkowe nieco wyższe i nersze. Głównie całość ujęta w przednim wykopie, wzniesionym z cegły, obwiedzionym ramiem, lecz nie wyodrębnionym przymusem.
