DAWNA ŁAZNIA ŻYDOWSKA

2. Czas powstania
1910 r.3. Miejscowość
Ł A Ń C U T

11. Zdjęcia, rzut, przekrój, sytuacja, orientacja

4. Adres ul. Ottona z Pilczy 2
(d.ul. K.Leji 4)nr hipoteczny brak
działka ewidencyjna 3110

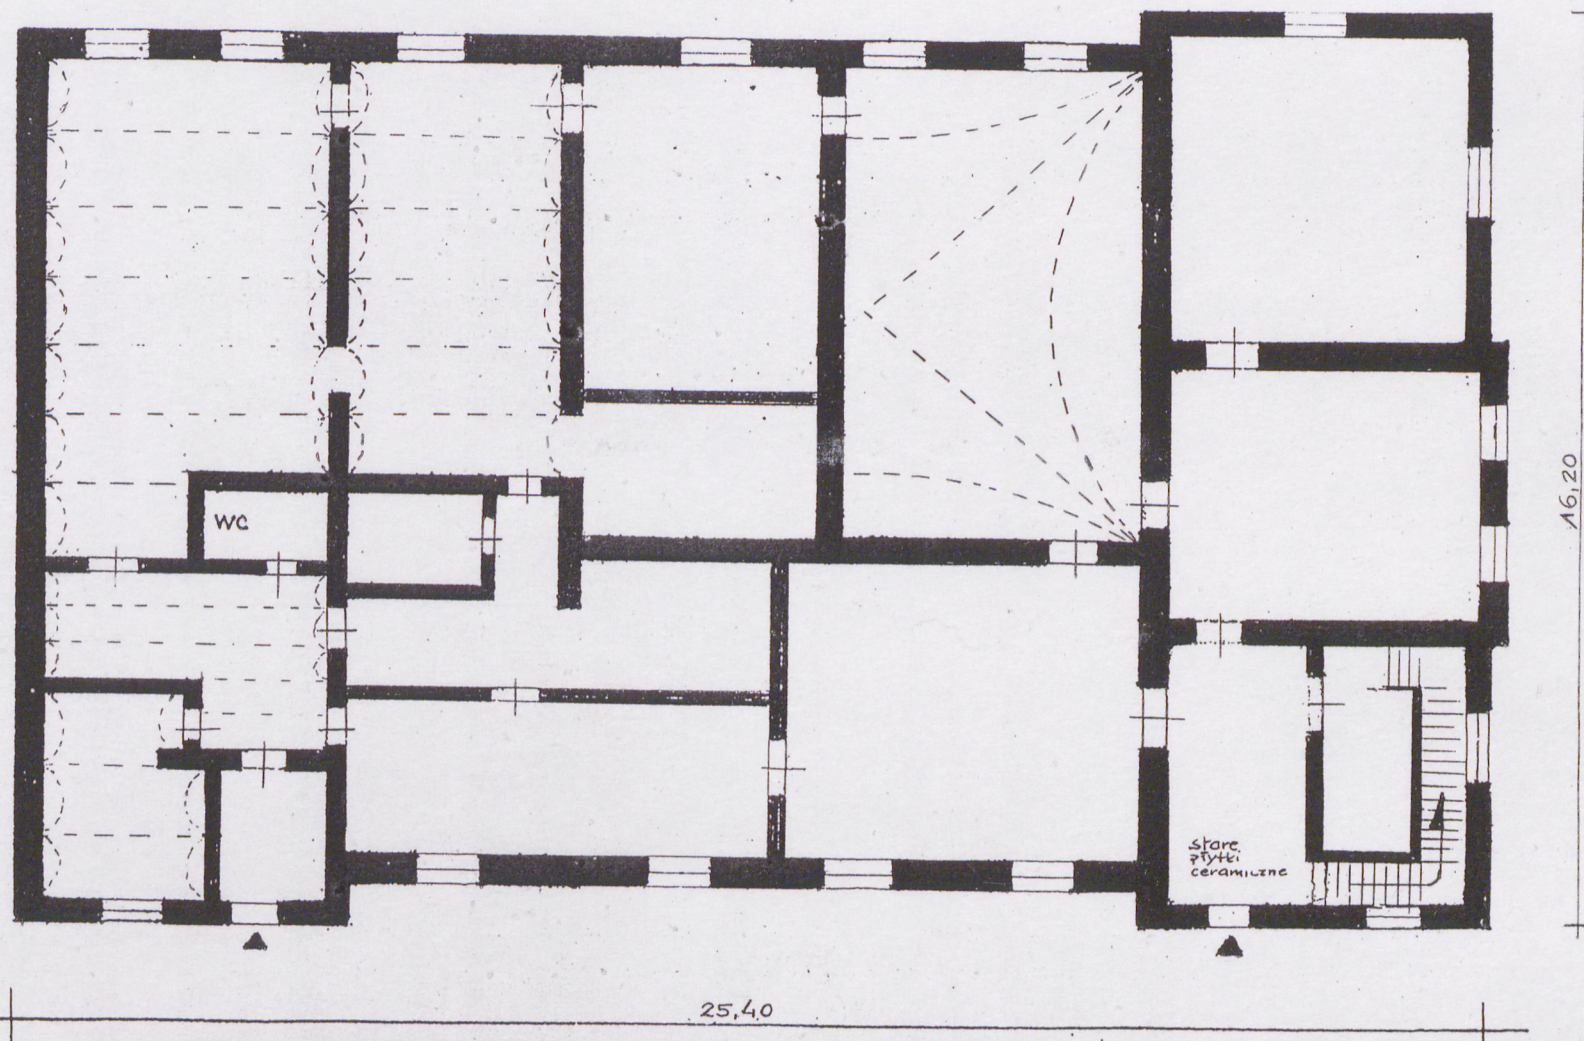
RZUT PRZYZIEMIA
skala 1:100

RZUT POZIOMY BUDYNKU
