PODKARYKATKIE

1. Obiekt zabytkowy

PAWILON CHIŃSKI

LANCUT

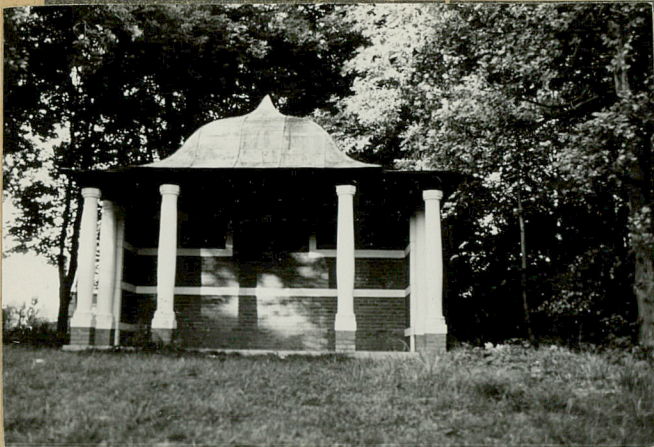
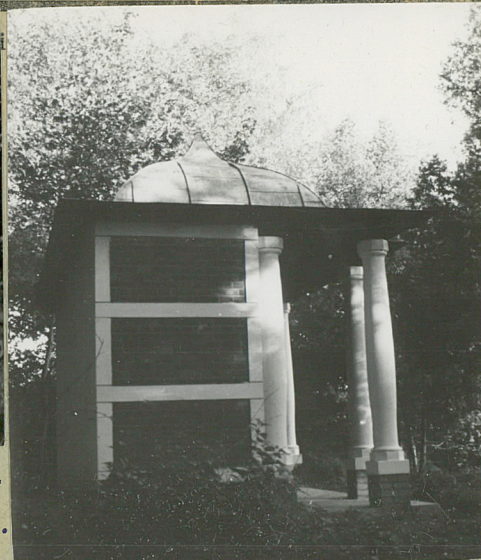
Położony we wschodnim krańcu parku. Murowany z cegły. Jest to altana; z tyłu i częściowo po bokach ma pełną ścianę, w pozostałych partiach sześć dotykających kolumn dźwigających dach naumiotowy, czterospadowy, przechodzący w czterospadowy, czapkę. Wzgiba dachów łukowata z nadbudynkami na łukach łukowatych. Kolumny na ceglanych woliach - bary ośmioboczne. Na ścianie dekoracyjnej pasowa - po boku. Kolumny białe.
