## KARTA EWIDENCYJNA ZABYTEKÓW ARCHITEKTURY I BUDOWNICTWA

SPICHLERZ PLEBAŃSKI

1913

ROPCZYCE - WITKOWICE

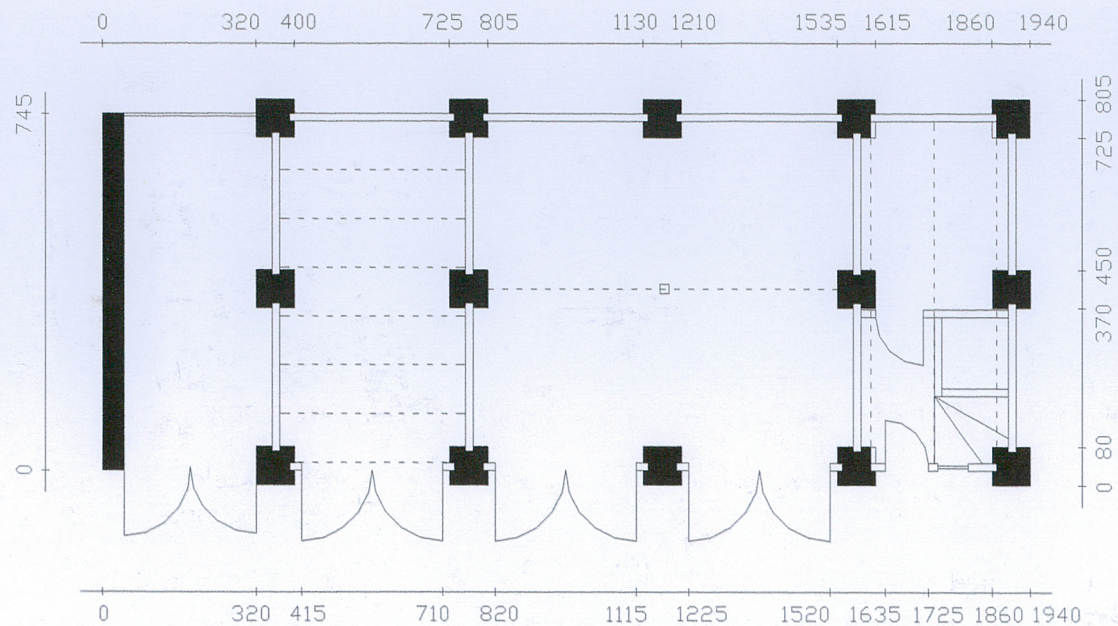
# Rzut poziomy pierwszej kondygnacji

**Rzut** – założony na planie prostokąta, układ wnętrza jednotraktowy, trzyosiowy z prostokątną dobudówką od strony północnej; złożony z trzech różnej wielkości pomieszczeń dostępnych przez oddzielne drzwi z zewnątrz w elewacji frontowej. We wnętrzu od strony południowej wyodrębniona klatka schodowa.

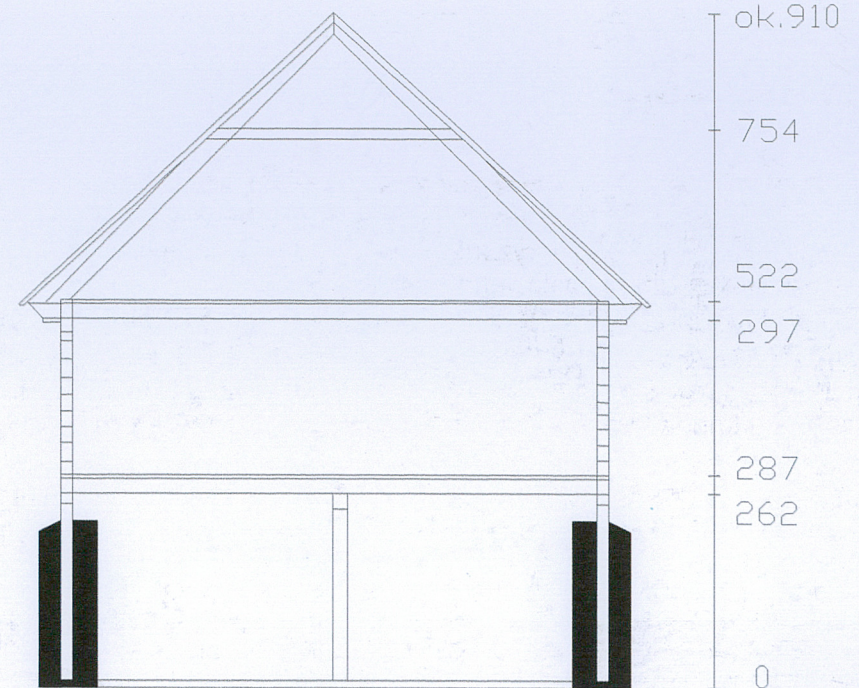
Przekrój poprzeczny  
Skala 1: 100

**Materiał, konstrukcja, technika** – budynek dwukondygnacyjny, niepodpiwniczony z dobudówką od strony północnej; murowano-drewniany, konstrukcji mieszanej Ściany obwodowe: grubości 16 cm wykonane z belek (obrobionych prostokątnie ze ściętą krawędzią) w konstrukcji zrębowej wpuszczone w murowane słupy o przekroju wielokąta; słupy sięgające do wysokości ok. 2 m, murowane z cegły pełnej na zaprawie wapiennej; połączenie ciesielskie węglów na jaskółczy ogon, bez ostatków; ściana płn. dobudówki z bloczków ceramicznych, ściany wsch. i zach. szalowane deskami w pionie. Szczyty spichlerza szalowane deskami w symetrycznym układzie diagonalnym. Sklepienia i stropy: stropy drewniane, nagie, przeważnie z odsłoniętymi belkami stropowymi; w największym pomieszczeniu parteru strop podparty dodatkowo słupem podtrzymującym sosręb, belki zaś stropowe zasłonięte płytami pilśniowymi. Wieżba dachowa: krokwiowo-jętkowa, dostępna przez prostokątny otwór w stropie drugiej kondygnacji. Dach: dwuspadowy z okapami od frontu i z tyłu, szalowanymi poziomo i wspartymi dodatkowo na wysuniętych ostatkach belek stropowych; w elewacjach szczytowych daszki okapowe. Dach kryty ceramiczną dachówką zakładkową; w szczytach połacie dachu wysunięte nieco poza lico ścian tworzą niewielkie okapy osłonięte wiatrownicami; dach dobudówki pulpitowy, kryty blachą ocynkowaną płaską łączoną na zakładkę. Otwory okienne: niewielkie, prostokątne w układzie horyzontalnym. Otwory drzwiowe: prostokątne, różnej wielkości. Stolarka – drewniana; okno na parterze wypełnione metalową kratą; okna drugiej kondygnacji jednoskrzydłowe, otwierane od góry, z poziomym i pionowym podziałem szczelinowym; okno strychowe, krosnowe, jednoskrzydłowe. Drzwi: na zawiasach 1 i 2 skrzydłowe, różnych rozmiarów i konstrukcji: wejściowe do południowej części budynku i wewnętrzne jednoskrzydłowe, spągowe na zawiasach pasowych; pozostałe drzwi to wierzeje konstrukcji deskowej, styki desek z zewnątrz olistwowane. Schody: na piętro drewniane, zabiegowe; na strych drewniane, jednobiegowe. Posadzki i podłogi: na parterze wylewki cementowe; na piętrze podłoga z desek układanych na belkach stropowych.

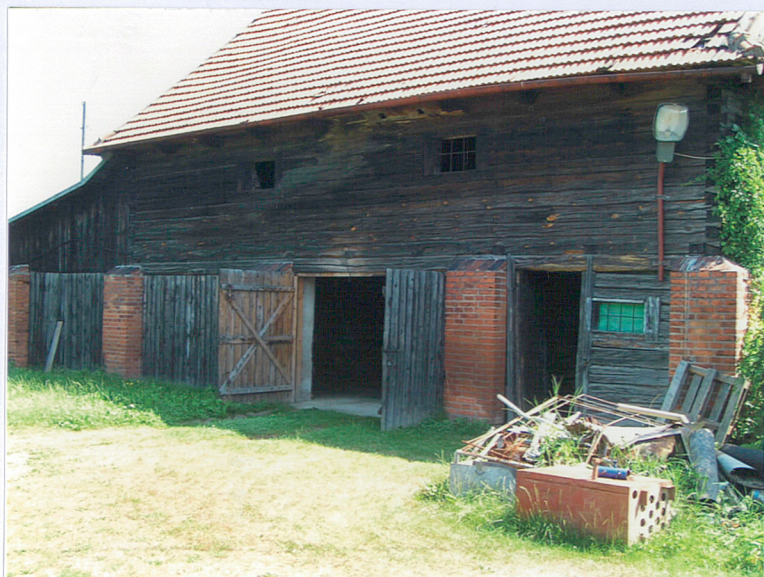
**Spis fotografii:** 1. Elewacja frontowa, zach.; 2. Elewacja frontowa, fragment; 3. Elewacja tylna, wsch.; 4. Elewacja tylna, fragment.; 5. Elewacja płd.; 6. Elewacja półn.; 7. Wnętrze pomieszczenia od strony płd.; 8-9. Wnętrze pomieszczenia od strony półn.; 10. Wnętrze dobudówki (drewnutni) od strony półn.; 11. Wnętrze drugiej kondygnacji; 12. Strop nad drugą kondygnacją; 13. Wieżba dachowa; 14. Schody na drugą kondygnację; 15. Schody na strych.

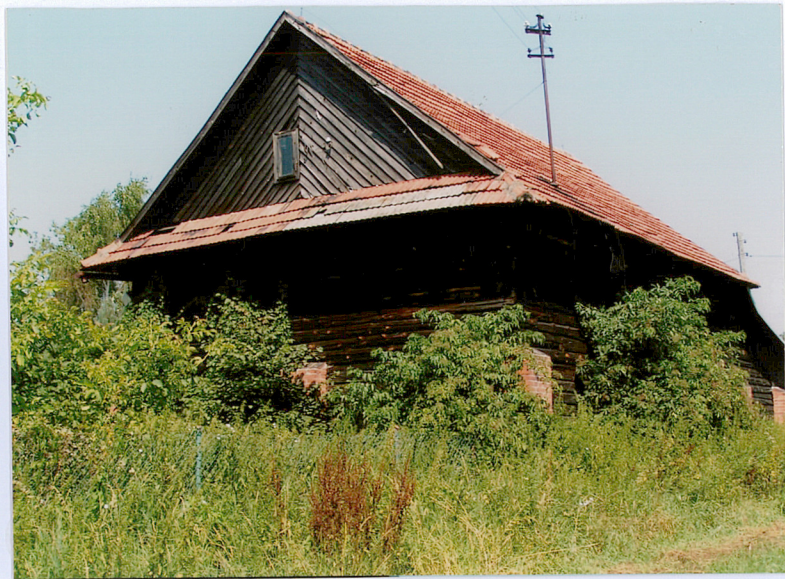
5.

Boczna południowa: szczytowa, ślepa, podzielona słupami (analogicznymi jak od frontu i z tyłu) na dwa przęsła; ściana szczytowa oddzielona od parteru daszkiem okapowym, szalowana deskami w symetrycznym układzie diagonalnym z umieszczonym w części środkowej oknem strychowym, jednoskrzydłowym, przeszklonym.

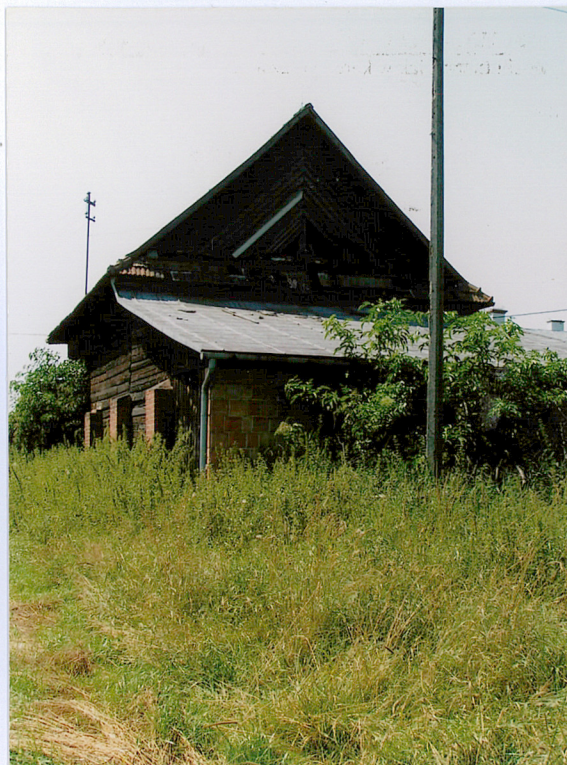
6.

Boczna północna: w części parteru widoczna murowana ściana dobudówki, nad którą dach pulpitowy; szczyt analogiczny jak w elewacji południowej z dużymi ubytkami w szalunku z desek, bez okna strychowego.
