1. Obiekt
 ŁAMIENICA, ob. budynek handlowy

2. Czas powstania
 1907r.

3. Miejscowość
 ŁAŃCUT

4. Adres
 ul. Farna 6 (d. ul. Prusa 6) – ul. Ottona z
 Pilczy 21
 nr dz.3124

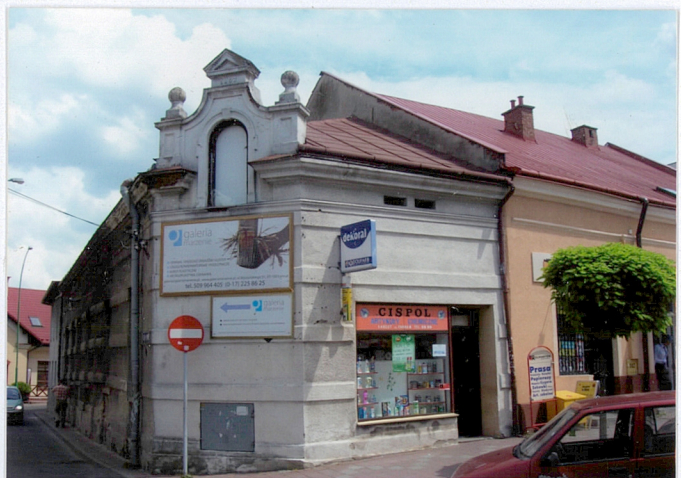
Elewacja frontowa od strony ul. Farniej

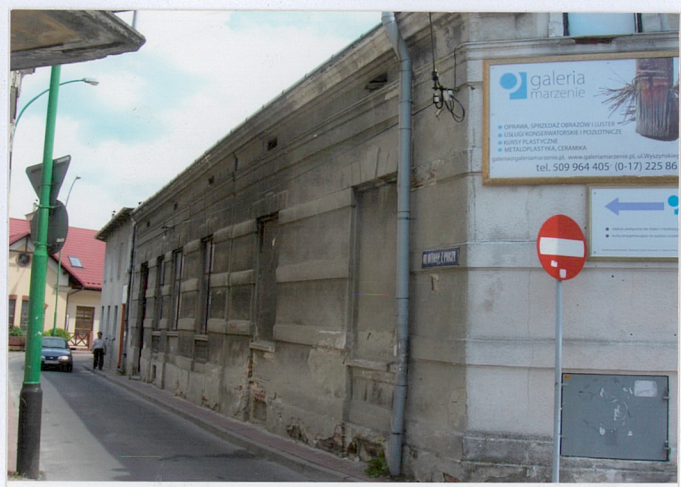
Elewacja od strony ul. Ottona z Pilczy

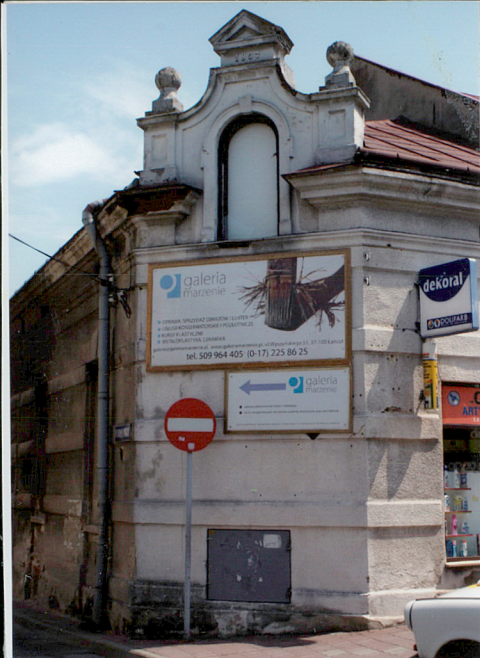
Narożnik ptn. - zach.

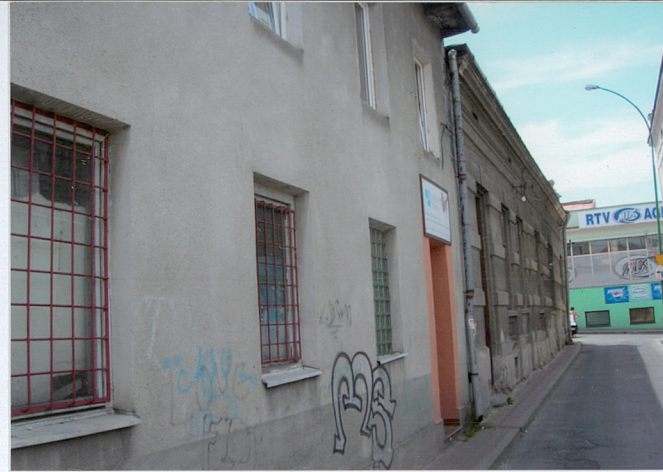
Elewacja północna.

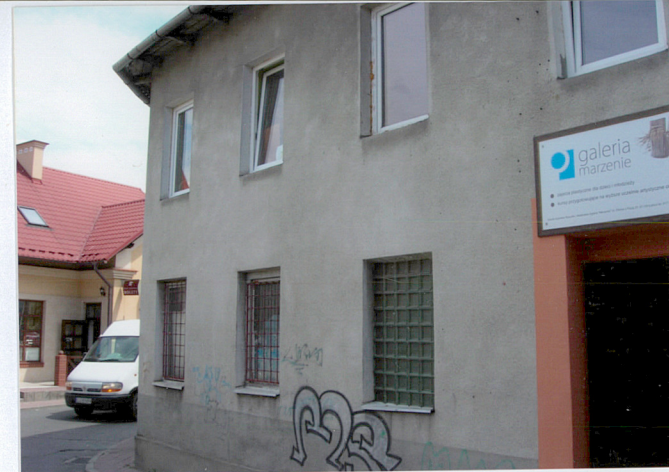
Cz. zach. elewacji północnej.

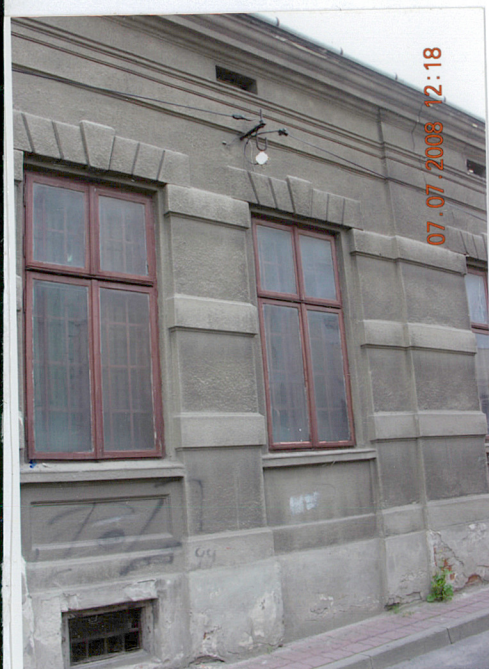
Okna elewacji ptn.

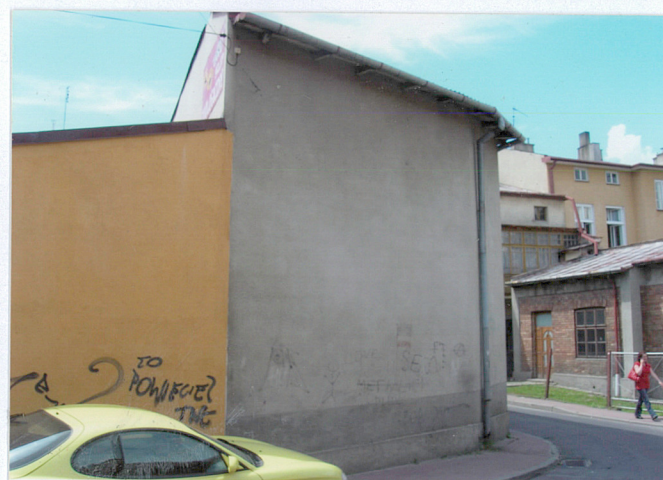
Elewacja wschodnia

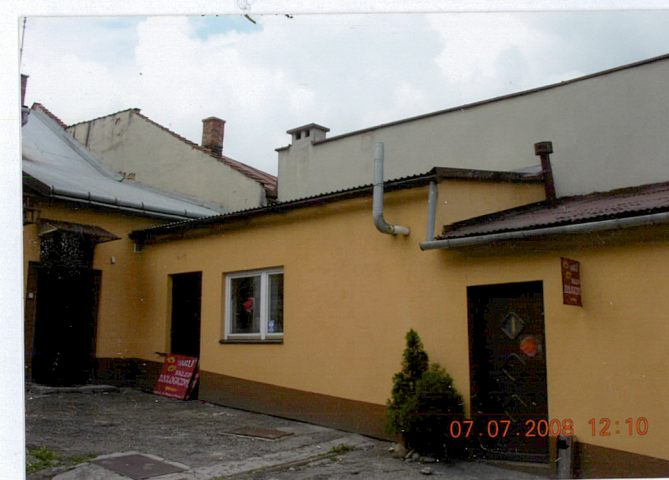
Sąsiedni budynek i mur ogniowy i ptd.

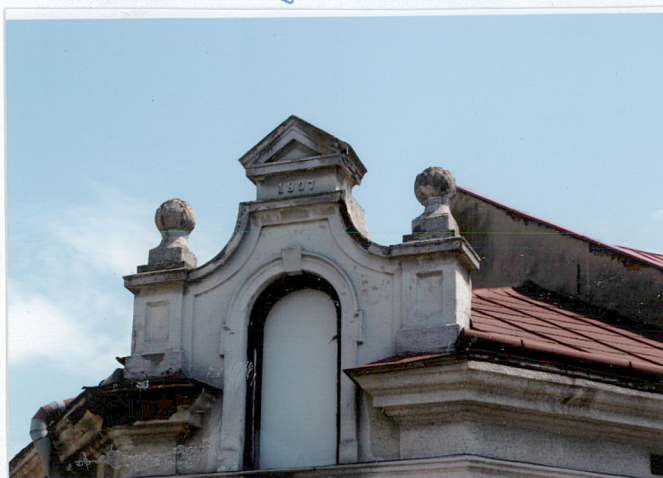
Szczyt naroża ptn. - zach.

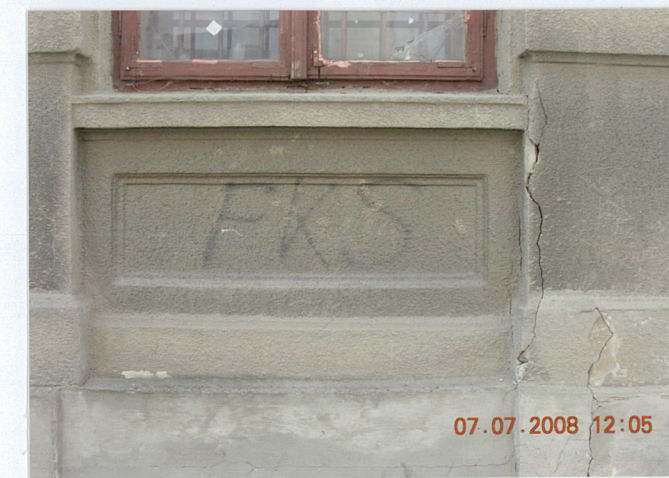
Tłocznica palakrewna na elewacji ptn.

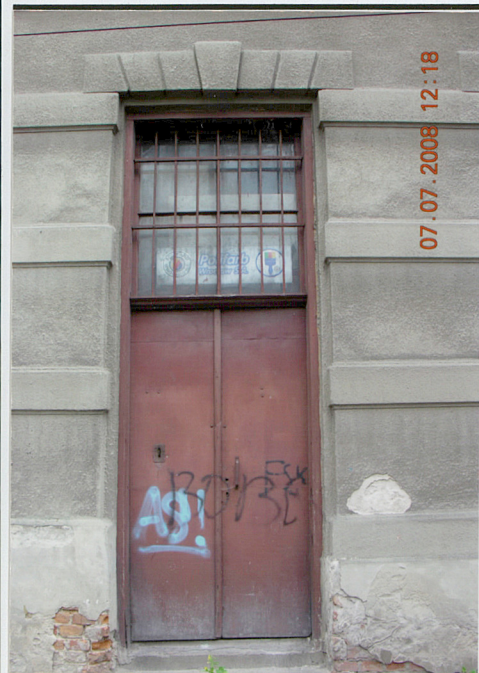
Drzwi wejściowe w elewacji ptn.

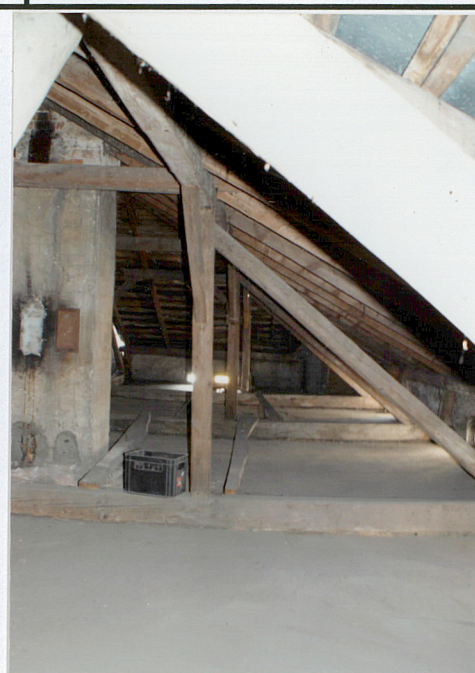
Konstrukcja płaskowo-kleiszowa wiszący dachowej

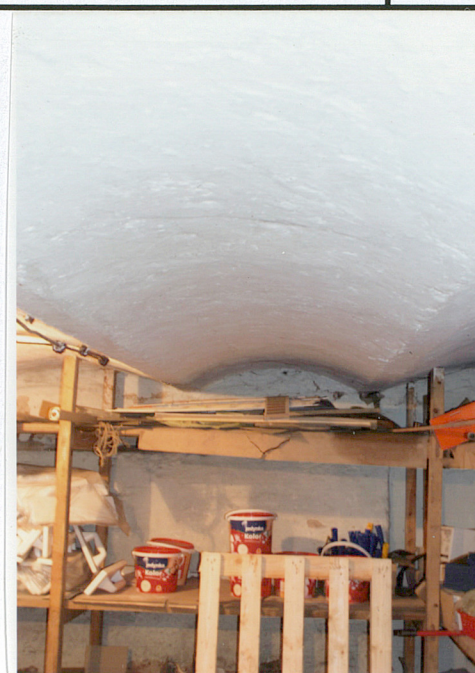
Odkrywane sklepienie piwnicy

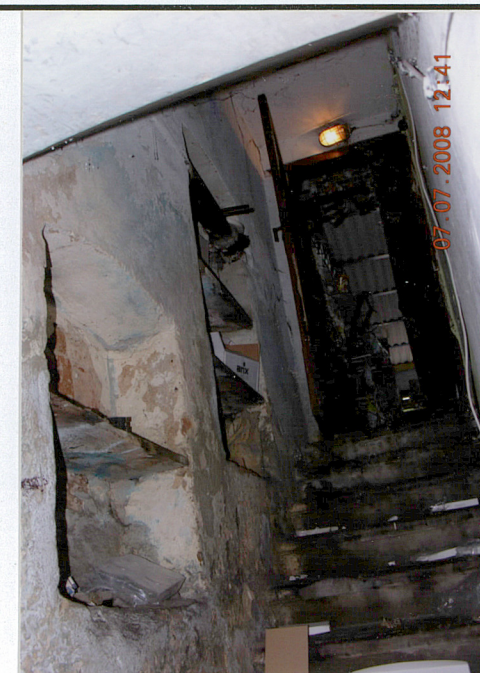
Wązki w ścianie piwnicy.

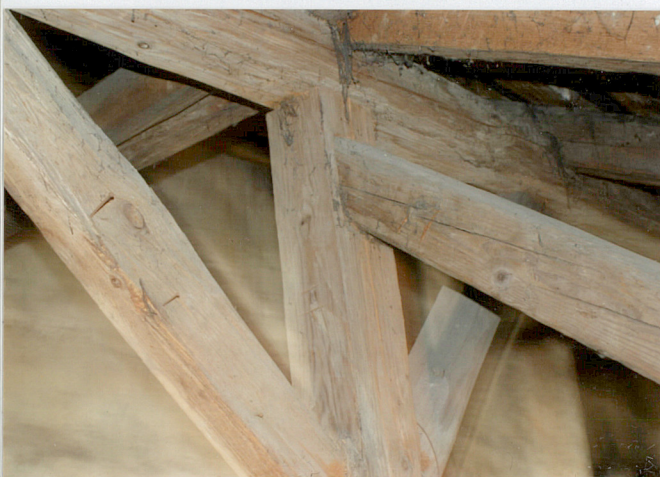
Konstrukcja płaskowo-kleiszowa wiszący dachowej
