1. Obiekt zabytkowy

Kamienica, Rynek 33, obecnie nr. 31

ŁANCUT MIASTO

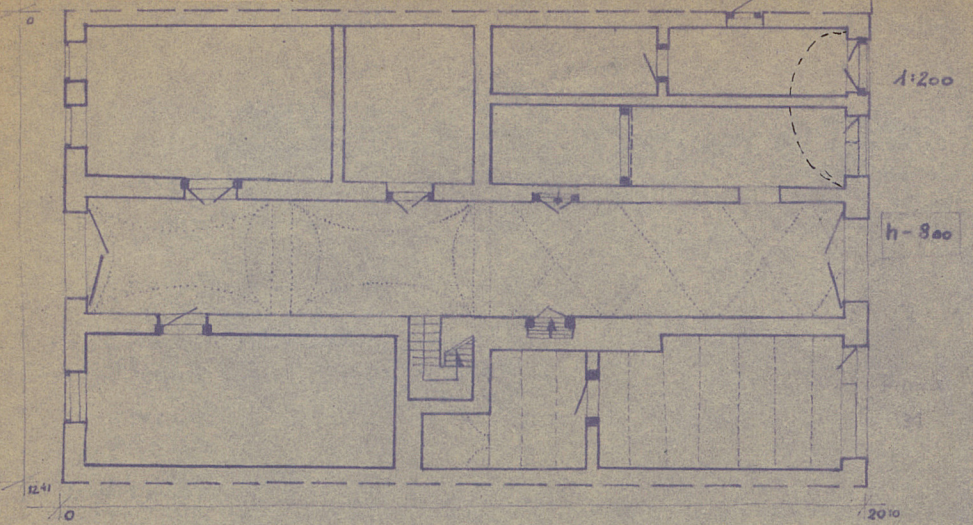
31. Szkic sytuacyjny, plan schematyczny, uwagi opisowe, fotografie

Sytuacja w msk. pierzei rynku. W zabudowie zwartej. Założona na planie prostokąta. Okrążona z cegły, tykowania. Piętrowa, pięciopiętrowa, trzypiętrowa z dwukondygnacyjną klatką schodową. Szeroka brama <sup>przejazdowa</sup> kamienicy koszarowej, przerobiona w pocz. w. XX. Sienią sklepiona kolebką krzyżową. Dach dwuspadowy, kryty dachówką. Wnętrze stodoła, z belką wzdłuż kalenicy.

W pomieszczeniach tego traktu po prawej stronie sieni: sklepienie kolebkowe, po lewej austriacki strop kleina (z wysklepkami). Nad wejściem nadwieszony balkon, z żelazną poręczą. Podniebnie ozdobione rzeźbami.
