1. Obiekt
DOM PARAFIALNY PARAFII P.W. ŚW.ROCHA

3. Miejscowość
R Z E S Z Ó W /Osiedle Słocina

1. Miejscowość	2. Obiekt (nazwa jak w karcie)	3. Zawartość wkładki (nazwa obiektu lub materiału uzupełniającego)
RZESZÓW /Osiedle Słocina/	Dom Parafialny parafii p.w. św. Rocha /ul. Paderewskiego/	c.d. opisu + rzut. poziomy + fotografie dodatkowe

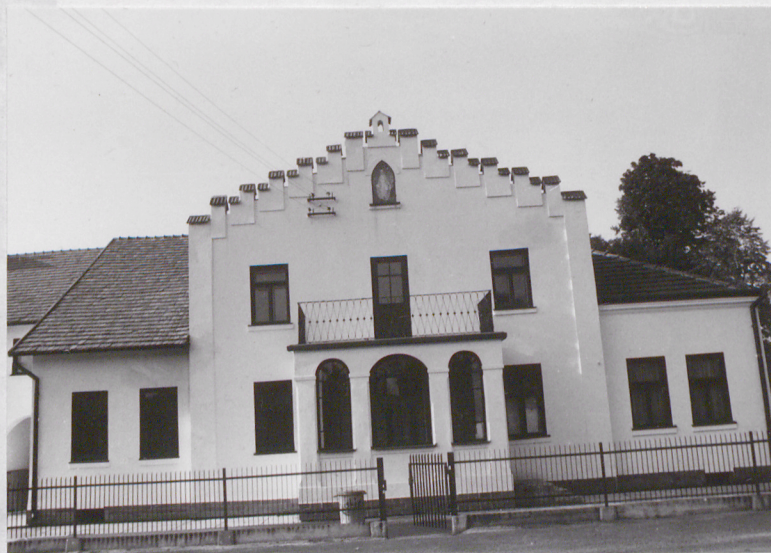
Widok od frontu

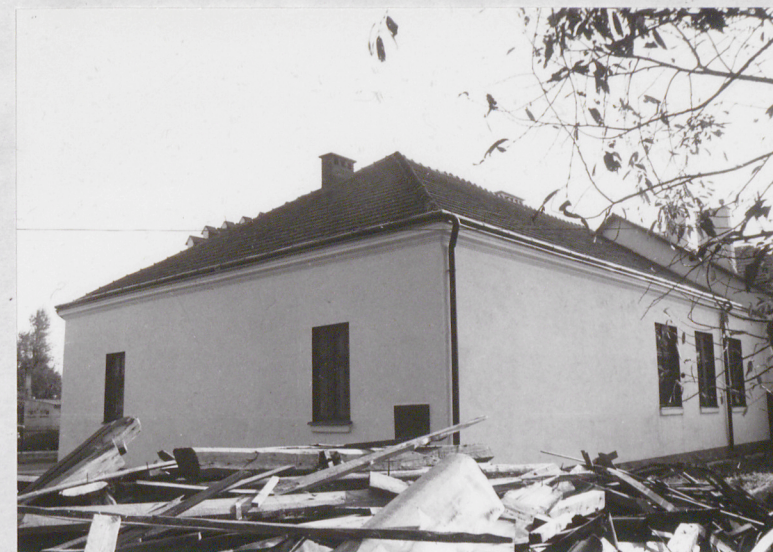
Widok od północnego-wschodu

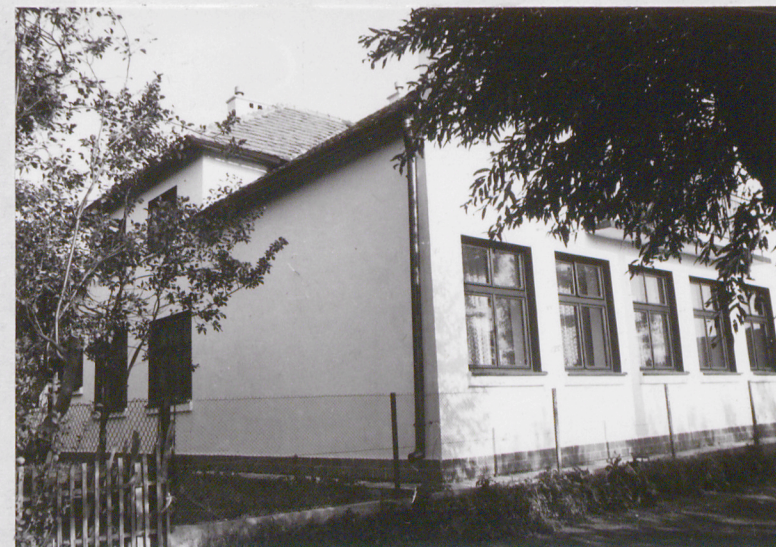
Część dobudowana od północnego-zachodu
