1. Obiekt

PLEBANIA

1906r.

BRZYZINY

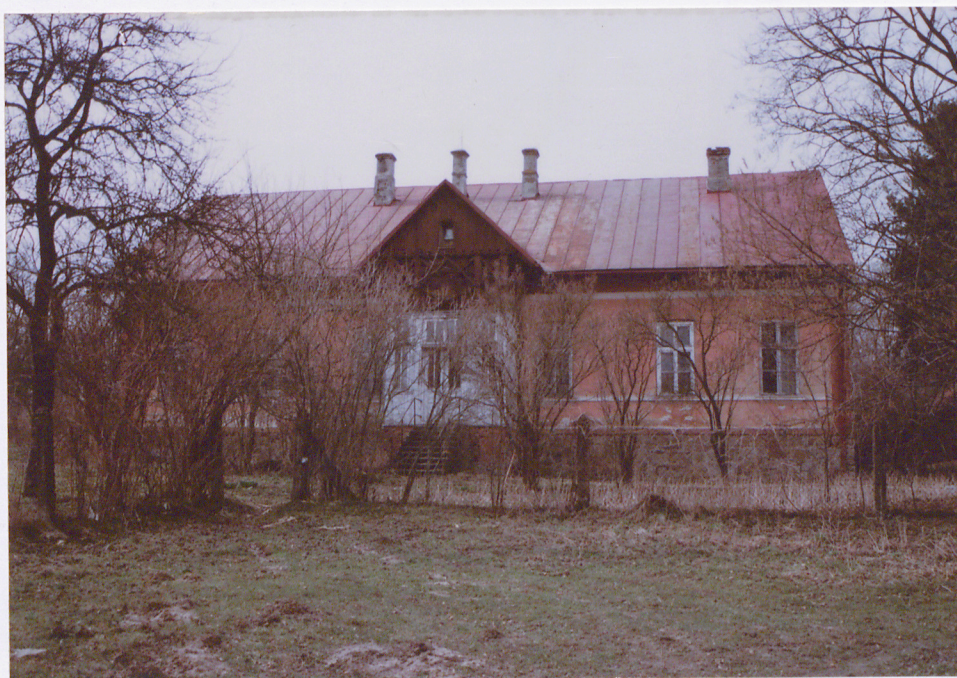
BRZYZINY. PLEBANIA, ELEWACJA WSCHODNIA

Elewacja główna - wschodnia jest siedmioosiowa, tynkowana, którą tworzą otwory okienne i otwór drzwiowy, poprzedzony gankiem, usytuowany na osi środkowej. Naroża w formie lizen pozostawione w wątku ceglany, który występuje także w nadprożach okien i poziomego gzymsu, który obiega cały budynek na wysokości nadproży okiennych (w dolnej partii). Na elewacji występują również dwa poziome gzymsy ciągnięte, górny powyżej nadproży okiennych i dolny łączący podokienniki. Pod okapem dachu występują okrągłe otwory wentylacyjne, ujęte w ceglane opaski, znajdują się one na osi otworów okiennych. Szczyt ganku - deski ozdobione w górnej partii "wycinanką", poniżej, w dolnej partii dekorację stanowią ukośne belki, po bokach zaś widoczny jest 1 z dwóch wsporników, w formie roślinnej - tzw suchego akantu.

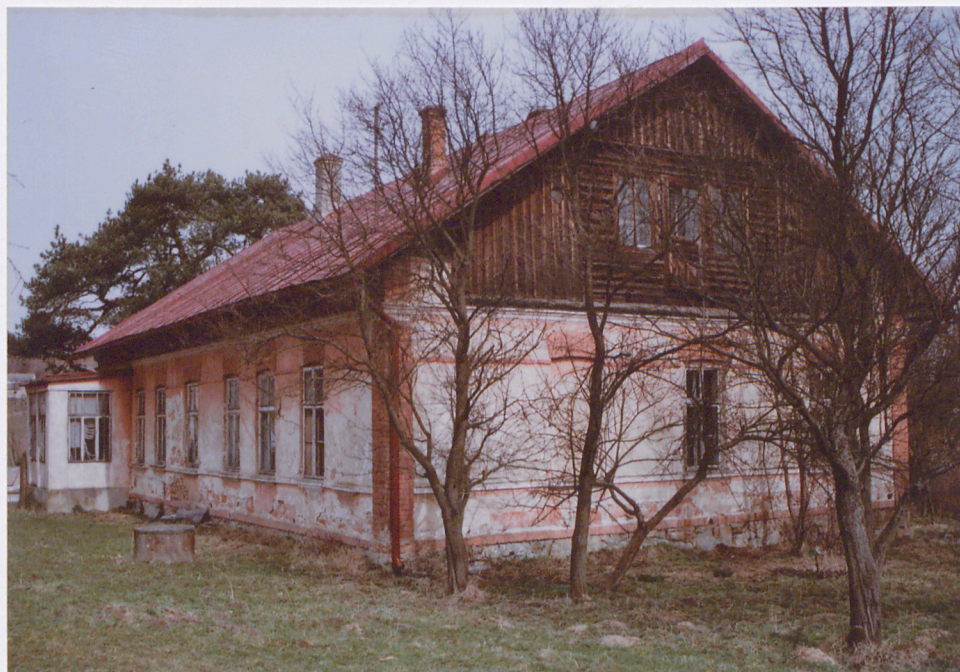
BRZYZINY. PLEBANIA, ELEWACJA POŁUDNIOWO- ZACHODNIA

Elewacja południowa, ogrodowa trójosiowa. Okno południowo-zachodnie zamurowane, zaznaczone tynkowaną płyciną. Szczyt dachu pokryty jest szalunkiem pionowym z wyjątkiem części środkowej, wydzielonej szalunkiem poziomym, w którym występują dwa otwory okienne i pośrodku przeszklone do połowy drzwi balkonowe. Gzymsy i nadproża jak na elewacji głównej.

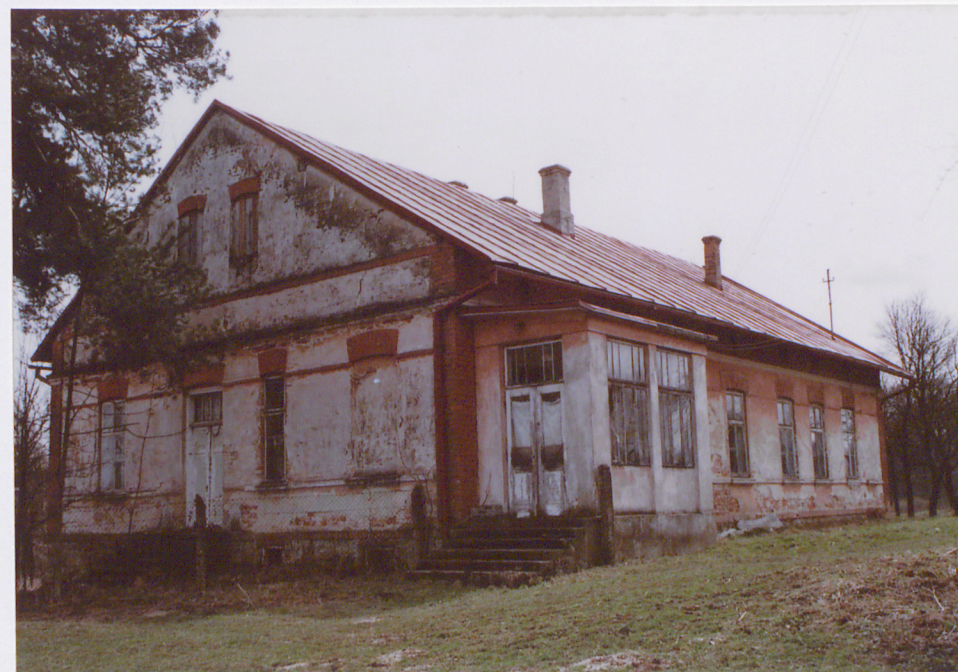
BRZYZINY. PLEBANIA, ELEWACJA PÓŁNOCNO-ZACHODNIA

Elewacja zachodnia, siedmioosiowa, którą tworzy sześć otworów okiennych i otwór drzwiowy w narożniku północno-zachodnim poprzedzony przeszkloną przybudówką z otworem drzwiowym od strony północnej. Gzymsy i nadproża oraz otwory wentylacyjne - jak na elewacji głównej.

Elewacja północna, czteroosiowa - niesymetryczna, zbudowana z trzech otworów okiennych i otworu drzwiowego. Okno północno-zachodnie zamurowane, zaznaczone tynkowaną płyciną. Szczyt dachu murowany, tynkowany, z dwoma symetrycznymi oknami z nadprożem. Poniżej okien występuje ceglany poziomy gzyms łączący elewację i szczyt. Otwór drzwiowy w elewacji i przybudówce poprzedzony jest betonowymi schodami. Gzyms i nadproża jak na elewacji głównej.

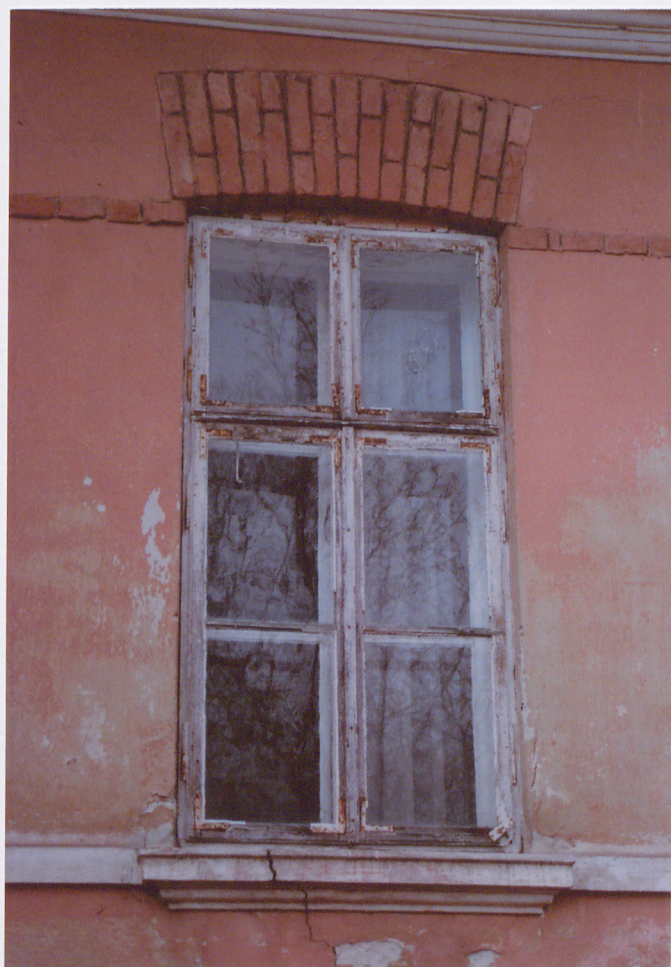
BRZYZINY. PLEBANIA, ELEWACJA WSCHODNIA - OKNO

Stolarka okienna prostokątna, dwuskrzydłowa, czterokwaterowa, z nadświetlem górnym, drewniana.

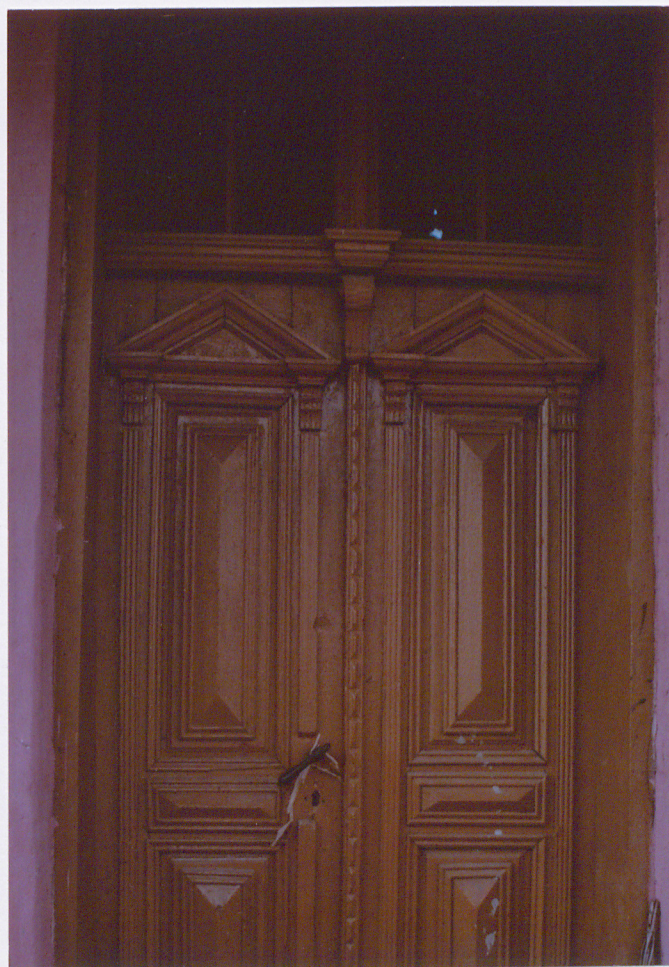
DRZWI WEJŚCIOWE WEWNĘTRZNE

Drzwi prowadzące z ganku do budynku są drewniane płycinowe, z nadświetlem i bogatą dekoracją stolarską stylizowaną, klasycyzującą.
