K U Z N I A  
895/8

WISNIOWA

Wiśniowa 245

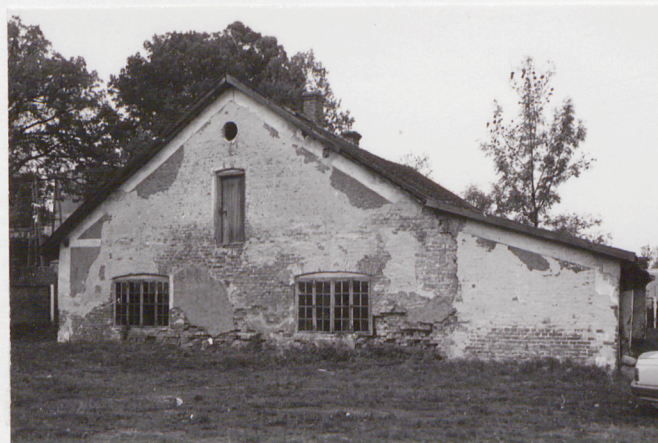
1.elew. zach., 2.wnętrze traktu od ulicy, 3.palenisko, 4.poddasze.
