KARTA EWIDENCYJNA ZABYTEKÓW ARCHITEKTURY I BUDOWNICTWA

8209

KAPLICZKA TZW. DŁUGOSZÓW

DĄBROWA

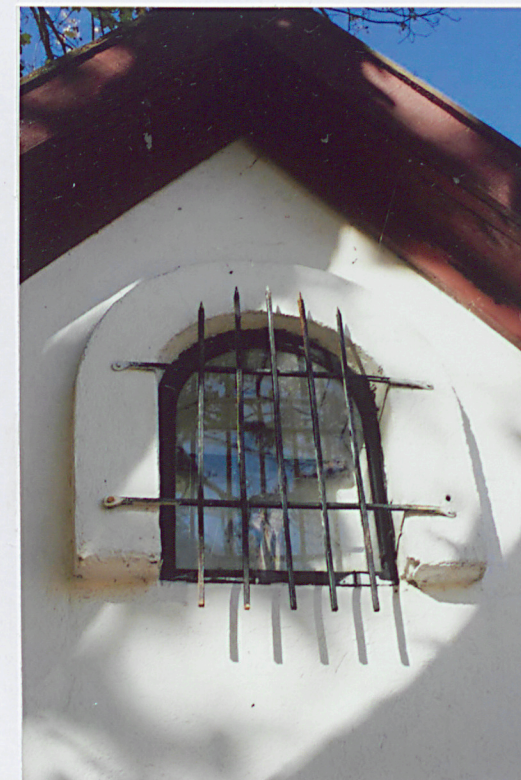
Wnęka w szczycie

Frontowa – jednoosiowa, zwieńczona trójkątnym szczytem, na osi drzwi drewniane, prostokątne, jednoskrzydłowe, górą przeszklone. W szczycie niewielka, prostokątna wnęka zamknięta półkoliście, pierwotnie otwarta, obecnie zakratowana.

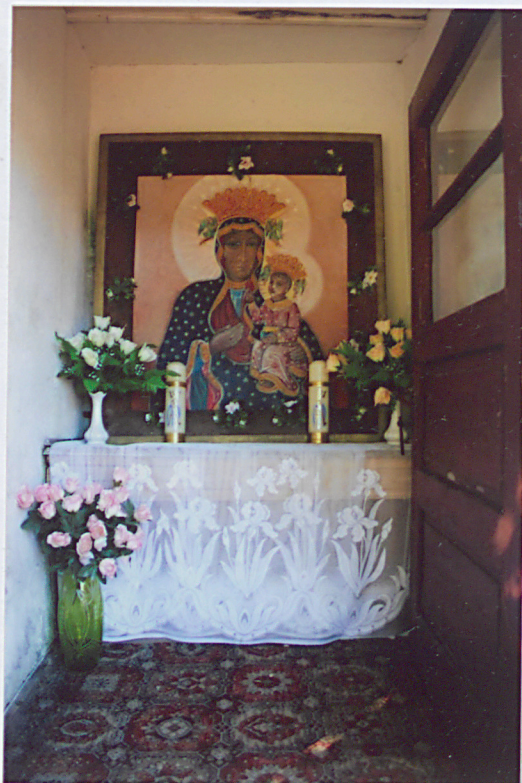
Wnętrze kapliczki

14. Kubatura	15. Powierzchnia użytkowa	16. Przeznaczenie pierwotne	17. Użytkowanie obecne
7,41 m ³	1,56 m ²	kapliczka	kapliczka
18. Prace budowlane i konserwatorskie, ich przebieg i dokumentacja (po 1945 r.)		19. Stan zachowania (fundamenty, ściany zewnętrzne, ściany wewnętrzne, sklepienia, stropy, konstrukcje dachowe, pokrycie dachu, wyposażenie i instalacje)	
<p>W trakcie remontu wymieniono tynki, zmieniono kształt wnęk (blend) w elewacjach bocznych – pierwotnie zamknięte były łukiem półkolistym, wprowadzono opaskę wokół wnęki w szczycie elewacji frontowej, wprowadzono okratowanie tej wnęki, wymieniono stolarkę drzwiową (remont bez uzgodnień konserwatorskich).</p>		<p>Stan zachowania określić można jako dość dobry. We wnętrzu widoczna wilgoć – na ścianach ślady pleśni.</p>
